# 华安 HSE 微资讯

## 2023 国内较大及以上 事故案例统计与分析汇编

“华安”出品

2024 年 4 月

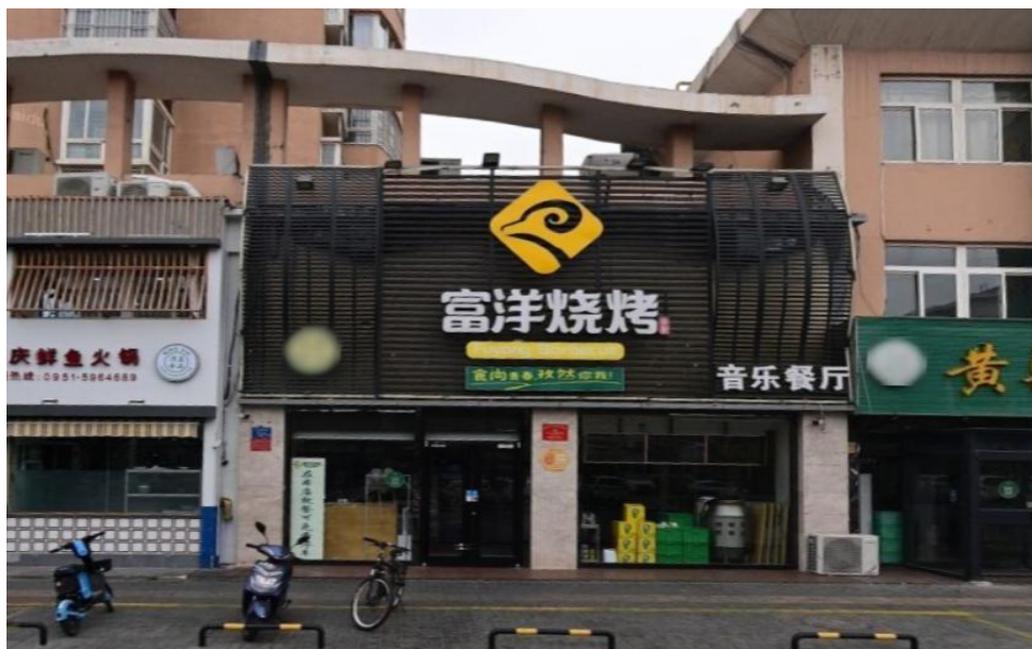
图1 事发前富洋烧烤店照片

富洋烧烤店是以烧烤为主，具有卡拉OK功能的餐厅（见图1），法定代表人马云林，实际控制人刘国、张洪显夫妻。该店位于银川市兴庆区民族南街新世纪花园二组团13号楼，由17号、18号营业房连成一体，共两层，总建筑面积为366.56平方米。所在建筑物建成于2004年3月，该房屋自2006年投入使用，先后开设过3家餐厅。自2011年起，富洋烧烤店实际控制人开始承租该房屋营业；2015年底进行了装修，一楼设有厨房（分烧烤区和热菜区）、收银台和9个卡座；二楼改造装修成9个具有卡拉OK功能的包间，每个包间设有卡拉OK设备设施；于2016年4月29日再次投入营业。

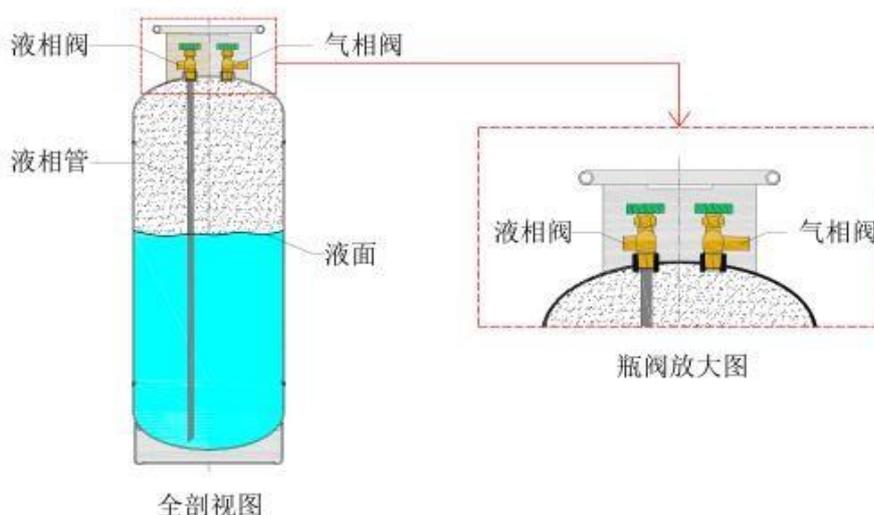
图2 气液双相液化石油气钢瓶

气液双相液化石油气钢瓶结构解剖图，该类气瓶是用于气化装置的液化石油气储存设备。瓶体内有液相管与液相阀门相连，液态石油气从气瓶底部经液相管、液相阀出口排出，通过气化装置气化后，再通过调压器通往用气设备。液面以上自然气化的气体自气相阀排出，通过调压器后通往用气设备。气相阀和液相阀出口处压印有明显的“气”、“液”标识。气相阀有自闭装置，液相阀没有自闭装置。

**送错气瓶。**富洋烧烤店用气设施没有气化装置，按规定只能使用仅有气相阀的“单嘴瓶”，而配送公司却违规配送了“双嘴瓶”。此类“双嘴瓶”的液相阀、气相阀接口内径相同、外观极其相似，为避免接错，2017年出台的相关标准规定将液相阀更换为大口径的，以便与小口径的气相阀有所区别，但配送的涉事“双嘴瓶”液相阀并没有更换，埋下了接错隐患。接错瓶阀。店内的“双嘴瓶”调压器本来接在气相阀上，事发前一天晚上，烧烤店员工为方便打扫卫生，卸下调压器，旋转移出“双嘴瓶”，但在移回原位时液相阀和气相阀朝向异位，员工误把液相阀当成了气相阀，并将调压器错接到液相阀上。一旦开阀使用，极易导致调压器损坏、液化石油气泄漏。

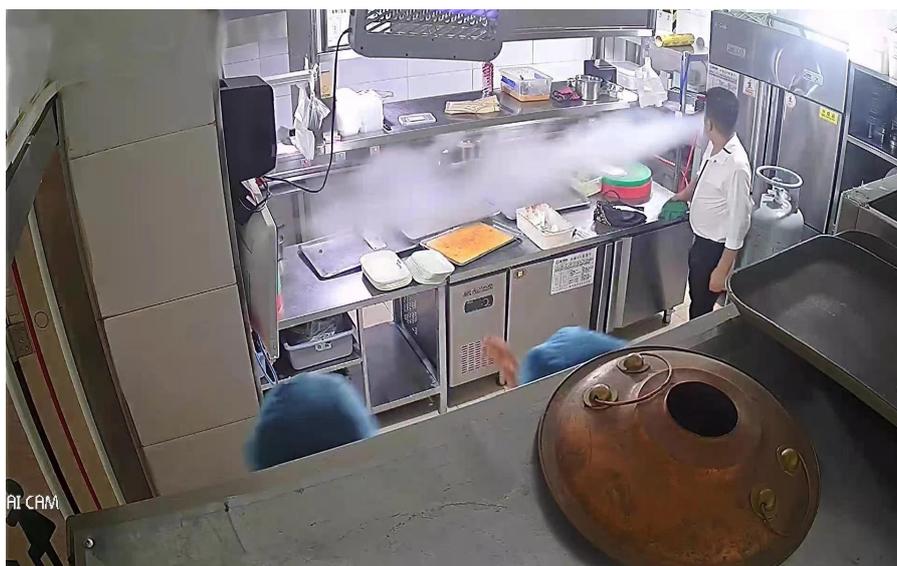
图3 涉事气瓶泄漏时的厨房监控画面

20时36分24秒，海军让马虎山去搬另一只备用钢瓶，同时开始拆卸涉事钢瓶的调压器；36分42秒，调压器与液相阀的接口处有少量“白雾”状液化石油气喷出（第一次喷射状泄漏），海军快速将调压器顶回后“白雾”消失；36分51秒，李志祥在关闭液相阀时拧错了方向，由“关”为“开”，喷出长约3米的“白雾”（第二次喷射状泄漏）；37分19秒，海军关闭液相阀未果，误拉动连接调压器的软管，导致泄漏量加大（见图3）；37分54秒，泄漏的液化石油气与空气混合达到爆炸极限，遇厨房内正在使用天然气的灶具明火发生爆炸。经模拟测算，参与爆炸的液化石油气量为4.85-6.06公斤。

通过对事故现场进行勘查、取样、检测，经水介质模拟液化石油气喷射试验和液化石油气泄漏燃烧实验验证，以及委托第三方机构进行爆炸数值模拟，调查认定事故的直接原因是：液化石油气配送企业违规向烧烤店配送有气相阀和液相阀的“双嘴瓶”，店员误将气相阀调压器接到液相阀上，使用发现异常后擅自拆卸安装调压器造成液化石油气泄漏，处置时又误将阀门反向开大，导致大量泄漏喷出，与空气混合达到爆炸极限，遇厨房内明火发生爆炸进而起火。由于没有组织疏散、唯一楼梯通道被炸毁的隔墙严重堵塞、二楼临街窗户被封堵并被锚固焊接的钢制广告牌完全阻挡，严重影响人员逃生，导致伤亡扩大。

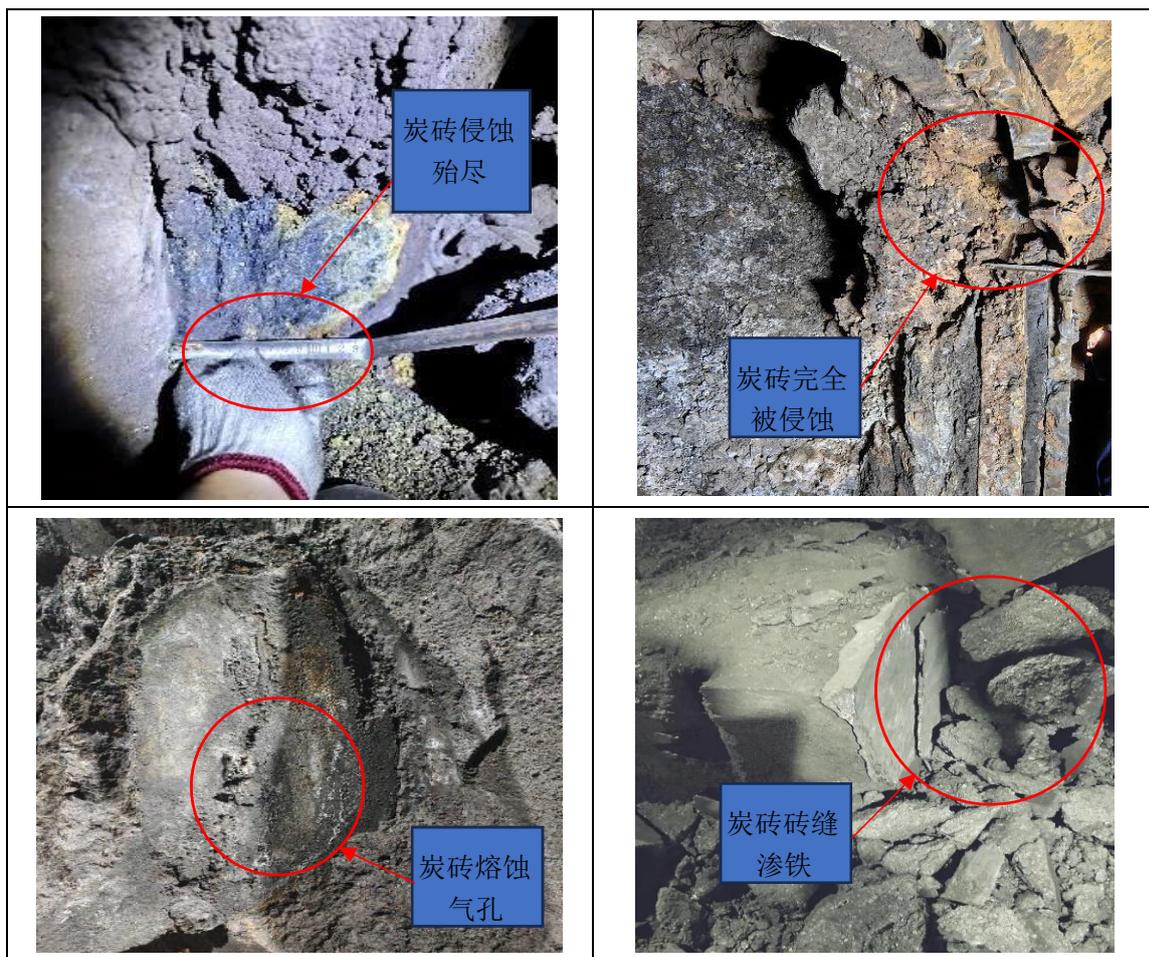
图 1 事故高炉喷爆部位炭砖侵蚀情况图

经综合分析认定：事故高炉炉缸耐材侵蚀严重，未根据实际炉况及时停炉大修，依然采用高强度冶炼；长期对高炉本体安全监测参数管理缺失；薄弱处耐火材料侵蚀殆尽（炭砖侵蚀情况见图 1），导致高温铁水烧损冷却壁漏水，冷却水与铁水接触迅速汽化发生爆震，进一步熔蚀灌浆层和炉壳，诱发炉缸烧穿；从炉缸喷出的高温液态渣铁烧漏炉基区域冷却水管，泄漏的冷却水与覆盖的液态渣铁接触发生剧烈爆炸。

经现场勘察：炉缸烧穿喷爆部位北侧原本 905mm 的炭砖被侵蚀至 200mm~400mm，最薄弱处已被完全侵蚀；炉缸烧穿喷爆部位南侧基本在 200mm~300mm，最薄弱部位炭砖仅剩 100mm 左右；高炉炉缸南侧出现大范围内环向疏松夹层，根据疏松层取样检测结果：炉缸环炭环裂疏松层中含有钾、钠、铅、锌有害金属元素总含量 40.01%，其中锌含量高达 37.71%。渗透到炭砖微隙内部的金属锌在高温环境下被氧化后体积膨胀，在炭砖内部产生内应力，使炭砖砌体在竖直、水平方向产生较大的体积膨胀，破坏了炭砖组织，引起炭砖粉化、蓬松，形成炭砖环裂疏松层。事故高炉炉缸南侧环向疏松夹层见图 2。

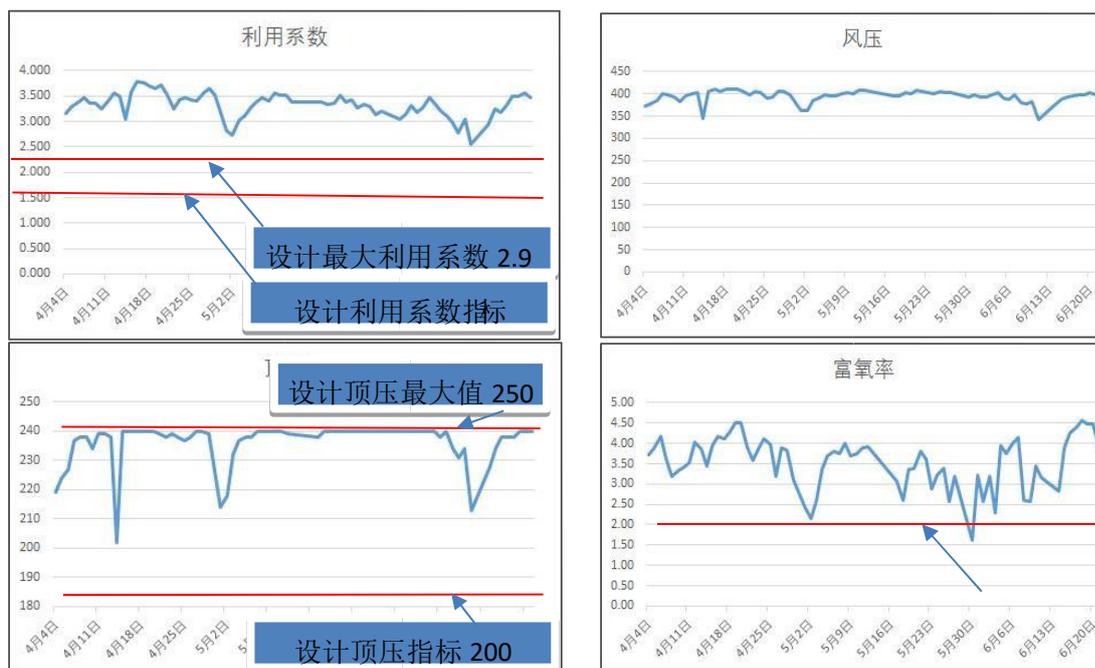
图 3 事故高炉日生产操作数据统计对比图（2023 年 4-6 月）

营口钢铁在事故高炉炉役末期，未有效采取降低冶炼强度、加强炉底炉缸侵蚀情况监测、定期钒钛矿护炉等措施，无视设计指标和设计限值进行强化冶炼以实现高产量。事故高炉采用的高顶压和高富氧强化冶

炼操作，虽然有利于提高产量，但对炉缸工况产生不利影响。一是加剧了渣铁对耐火材料的冲刷侵蚀，尤其是炉缸区域耐火材料的侵蚀。二是使得炉底、炉缸承受更高的热应力和渗透作用，导致高温熔融物、高温煤气窜入耐火砖缝隙，极大地加剧了耐火材料侵蚀进程。炉役末期高强度冶炼是造成本次事故的根本原因。事故高炉日生产操作数据见图 3。
