# 四川省建筑工程 常见质量问题防治手册

（机电篇）

四川省住房和城乡建设厅

2024 年 4 月

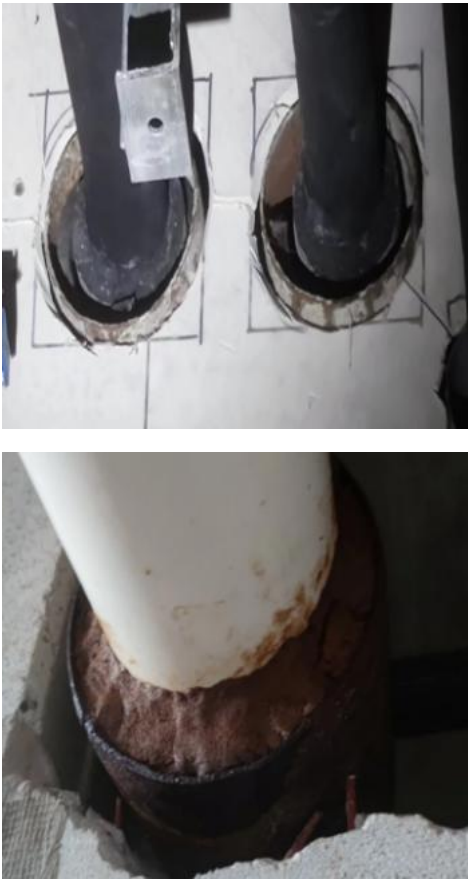
| 现象和问题 | 问 题 图 片 | 原因 | 防 治 措 施 |
|---|---|---|---|
| 管道穿越楼板和墙体处无套管，套管的规格选用、安装高度、内外封堵不符合要求 | | 1. 套管选用错误，与管道不匹配；<br>2. 套管与墙面不平齐，凸出墙面；<br>3. 封堵未填实，表面不光滑。 | 1. 按照要求设置套管，非保温套管的直径 $D \geq 150$ 则比所穿管道大 1 个规格，直径 $D < 150$ 则比所穿管道大 2 个规格；<br>2. 管道穿过墙壁和楼板，应设置金属或塑料套管。安装在楼板内的套管，其顶部应高出装饰地面 20mm；安装在卫生间及厨房内的套管，其顶部应高出装饰地面 50mm，底部应与楼板底面相平；安装在墙壁内的套管其两端与饰面相平；<br>3. 穿过楼板套管与管道之间缝隙应用阻燃密实材料和防水油膏填实，端面光滑。<br>4. 穿墙套管与管道之间缝隙宜用阻燃密实材料填实，且端面应光滑。 |

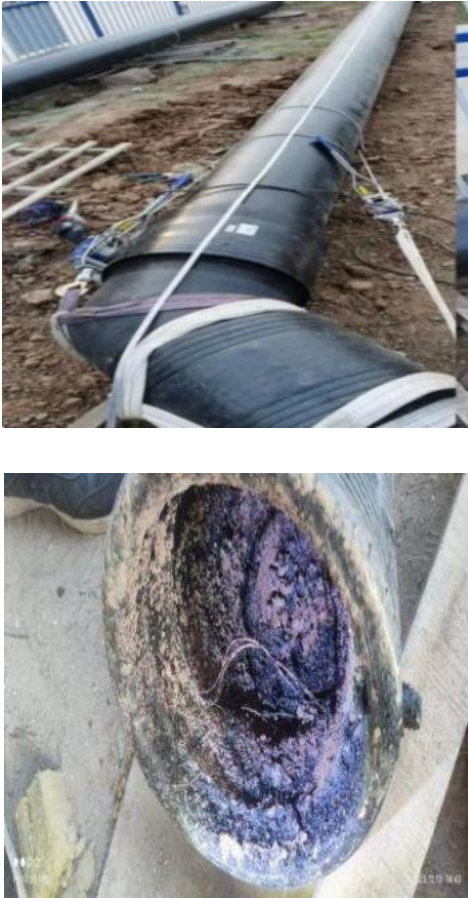
## 1.2 电热熔或热熔管件连接不规范，出现漏水或脱落

| 现象和问题 | 问 题 图 片 | 原因 | 防 治 措 施 |
|---|---|---|---|
| 电热熔或热熔管件连接不规范，出现漏水或脱落现象 | | <ol style="list-style-type: none"> <li>1. 电热熔或热熔时间未按照厂家技术要求；</li> <li>2. 管道电热熔或热熔时管件与管道不同心，偏离严重；</li> <li>3. 对接件对碰时夹具速度太快。两连接件经加热板加热后进行对碰，对碰过程中夹具速度太快，在对碰间，两连接件熔融部分大部被挤压到内外壁两侧，致使熔合的部分不够充分而造成了虚焊。</li> </ol> | <ol style="list-style-type: none"> <li>1. 加强作业前技术交底；</li> <li>2. 热熔前认真查看管件施工说明，管件的外表面上贴有热熔温度和热熔时间，施工严格执行；</li> <li>3. 管件对接时，管件和管道采用专用定位夹具固定，保证插入深度的同时调平调正后再进行固定热熔。</li> <li>4. 熔接连接管道的结合面应有一均匀的熔接圈，不得出现局部熔瘤或熔接圈凸凹不匀现象。</li> </ol> |

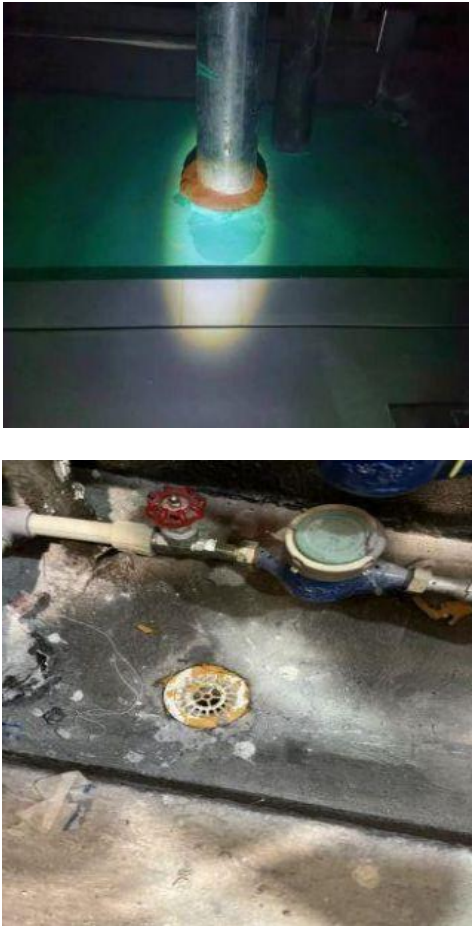
| 现象和问题 | 问 题 图 片 | 原因 | 防 治 措 施 |
|---|---|---|---|
| <p>给水管道通水后，地面或墙角出现出现返潮或者局部空隙冒水</p> | | <ol style="list-style-type: none"> <li>1. 未进行水压试验；</li> <li>2. 材料进场验收，未进行外观检查和抽查试验；</li> <li>3. 管道接头部位设置在墙体或结构内，导致漏水后无法检修。</li> </ol> | <ol style="list-style-type: none"> <li>1. 管道施工严格按照施工工艺进行，严格按照规范进行水压试验；</li> <li>2. 所有材料进场时应对品种、规格、外观等进行验收。包装应完好，表面无划痕及外力冲击破损；</li> <li>3. 管道穿越墙体、楼板时，不得将接头部位设置在墙体、结构或套管内。</li> </ol> |

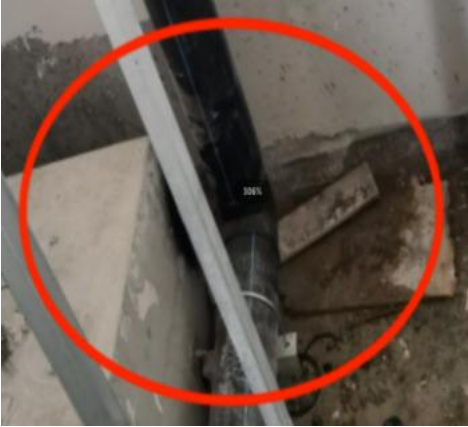
| 现象和问题 | 问 题 图 片 | 原因 | 防 治 措 施 |
|---|---|---|---|
| 立管出户的弯头安装不正确 | | <ol style="list-style-type: none"> <li>1. 弯头零件选用不当;</li> <li>2. 零件底部未设置支墩或支座</li> </ol> | <ol style="list-style-type: none"> <li>1. 出户零件选用半径不宜小于 4 倍公称外径大曲率 90° 弯头或 2 个 45° 弯头或 Y 型三通。</li> <li>2. 按要求设置支墩或管道支座。</li> </ol> |

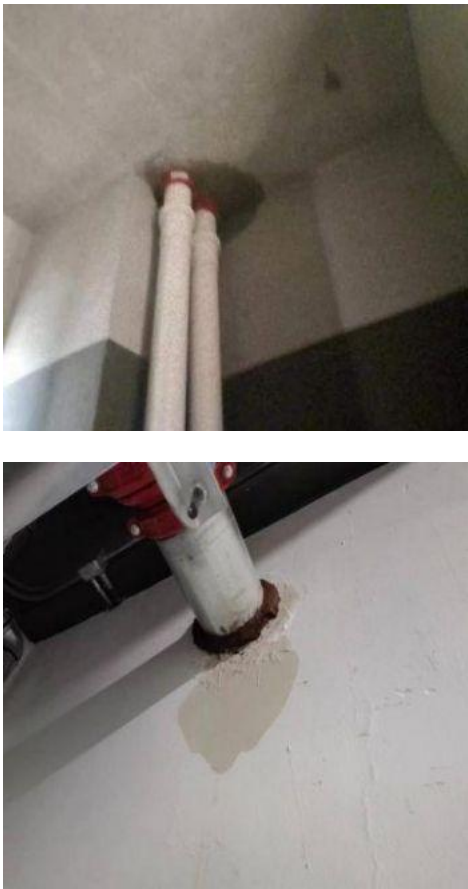
### 2.3 排水管道渗漏或漏水

| 现象和问题 | 问 题 图 片 | 原因 | 防 治 措 施 |
|---|---|---|---|
| 排水管附近墙面、地面潮湿 | | 1. 管道有破损、裂缝；<br>2. 止水节预埋同心度偏差过大；<br>3. 套管及楼板洞封堵不严密。 | 1. 安装前检查管道确认完好，安装后采取成品保护措施；<br>2. 止水节预埋前准确定位，固定可靠，保证同心度；<br>3. 采用与结构相同标号细石混凝土封堵严密。 |

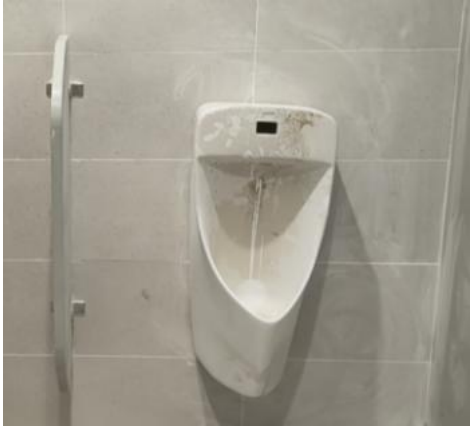
| 现象和问题 | 问 题 图 片 | 原因 | 防 治 措 施 |
|---|---|---|---|
| 小便器安装不牢固 | | 1. 小便器未固定牢固；<br>2. 小便器安装定位不准。 | 1. 安装前，应把该部分墙面找平，并在墙体划出该器具的上沿水平线和十字交叉中心线，再将卫生器具用水平尺找平后安装；固定用的膨胀螺栓、六角螺栓规格应符合国家标准图的规定，并垫上铁垫或橡胶垫，用螺母拧紧牢固；<br>2. 安装卫生器具的支托架结构，尺寸应符合国家标准图集要求，有足够刚度和稳定性；<br>3. 固定件应采用洁具配套提供的专用配件，在墙上固定时，应用铁件固定或用螺栓锚固。 |

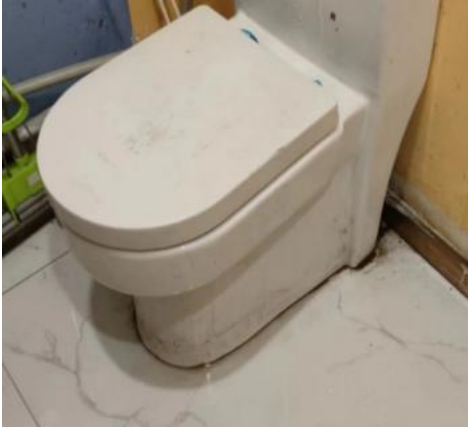
### 3.3 大便器进出水接口处渗漏

| 现象和问题 | 问 题 图 片 | 原因 | 防 治 措 施 |
|---|---|---|---|
| 冲洗管两端接头处和大便器出水接口渗漏 | | <ol style="list-style-type: none"> <li>1. 大便器安装前未发现出口处的裂纹；</li> <li>2. 坐式大便器安装不平正，冲洗管与水箱或与坐便器接口连接处不同心、冲洗管或锁紧螺母有滑丝断扣现象、冲洗管有裂纹、排水管用口高度不够或位置不适中，接口不严密；</li> <li>3. 坐式大便器底部间隙未规范处理。</li> </ol> | <ol style="list-style-type: none"> <li>1. 安装前对低水箱、冲洗阀、坐便器、冲洗管、橡皮垫等进行检查，挑选合格品安装；</li> <li>2. 按坐便器实际尺寸，留准排水管用口，高出地面 10mm，先安装大便器，大便器出口与甩口对准，用油灰连接紧密，并用水平尺找平，使便器进口中心与水箱出口中心成一直线，挂好线，量好尺寸，将水箱、冲洗管与大便器连接紧密；</li> <li>3. 坐便器安装好后，其底部间隙用玻璃胶密封，或底部使用橡胶垫，并将排出口填封密实。</li> </ol> |

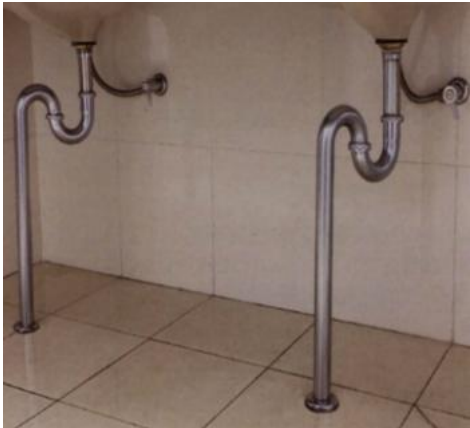
### 3.4 洗脸盆排水管接口渗漏

| 现象和问题 | 问 题 图 片 | 原因 | 防 治 措 施 |
|---|---|---|---|
| 洗脸盆排水管接口渗漏 | | <ol style="list-style-type: none"> <li>1. 与洗脸盆连接处未紧固，或密封垫漏设；</li> <li>2. 排水口与配件不匹配。</li> </ol> | <ol style="list-style-type: none"> <li>1. 正确安装密封垫，紧固锁紧螺母；</li> <li>2. 洗脸盆排水配件的橡胶密封圈应完好，厚薄均匀，排水管(或存水弯排出管)插入排水预留管口的间隙，应采用防水油脂封堵。</li> </ol> |

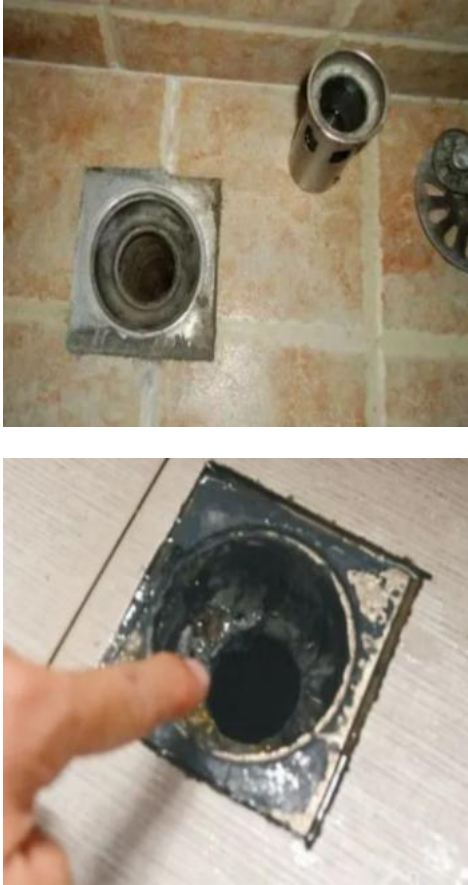
### 3.5 地漏返臭

| 现象和问题 | 问 题 图 片 | 原因 | 防 治 措 施 |
|---|---|---|---|
| 地漏返臭 | | <p>1. 带水封的地漏水封深度不足 50mm, 未能形成有效水封;</p> <p>2. 不带水封的地漏接入污水/废水管道未设水封装置/存水弯, ;</p> | <p>1. 工程安装选用带水封的地漏, 其有效水封深度不得小于 50mm;</p> <p>2. 不带水封的地漏接入污水/废水管道, 应设水封深度不小于 50mm 的存水弯;</p> |

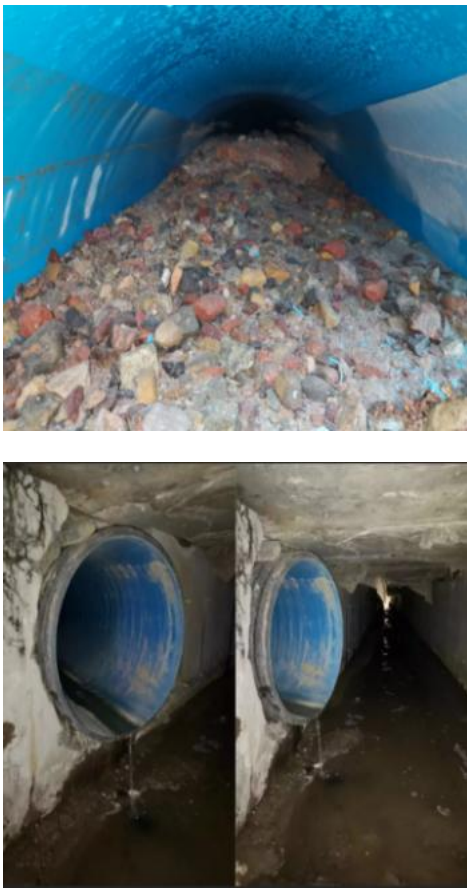
### 4.1 排水管道堵塞、排水不畅

| 现象和问题 | 问 题 图 片 | 原因 | 防 治 措 施 |
|---|---|---|---|
| 排水管道堵塞、排水不畅 | | <p>1. 管道安装中断期间，没有进行有效的端口防护，其他专业施工人员作业时，有石块、砂浆等杂物进入管道，停留在管道的弯头、三通等处，堵塞管道；</p> <p>2. 管道出现倒坡。</p> | <p>1. 对于已经施工完成的管道应做好保护措施。管道安装后，应和其他工种的作业人员加强沟通，在管道和其他管道、设备交叉处标示管道的位置，避免施工安装时对管道造成损坏。定期巡检，发现有管道损坏应及时维修；</p> <p>2. 排水管道的坡度必须符合设计或规范要求，严禁无坡或倒坡。管道埋设前必须做灌水试验和通水试验，排水应畅通，无堵塞，管接口无渗漏。</p> |

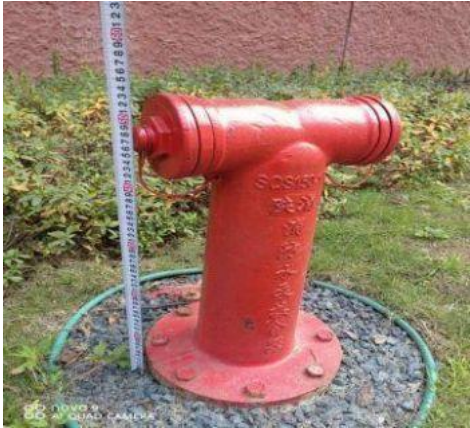
| 现象和问题 | 问 题 图 片 | 原因 | 防 治 措 施 |
|---|---|---|---|
| 水泵接合器安装高度不符合要求 | | <p>1. 园林、绿化设计滞后；</p> <p>2. 机电与土建作业配合问题。</p> | <p>1. 施工前明确园林、绿化、建筑结构对应标高确定安装高度；</p> <p>2. 地下消防水泵接合器的安装，应使进水口与井盖底面的距离不大于 0.4m，且不应小于井盖的半径；墙壁式、地上式消防水泵接合器的安装高度距地面宜为 0.7m。</p> |

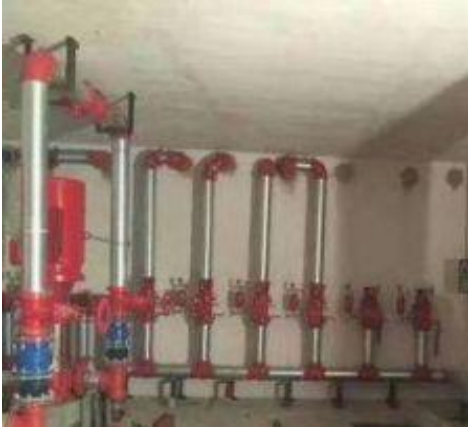
## 6.6 消防管道漏设色环

| 现象和问题 | 问 题 图 片 | 原因 | 防 治 措 施 |
|---|---|---|---|
| 消防管道无色环 | | 1. 技术交底未明确;<br>2. 未按规范要求施工色环。 | 1. 施工前进行技术交底,明确色环设置要求及施工方法:架空管道外应刷红色油漆或涂红色环圈标志,红色环圈标志宽度不应小于 20mm,间隔不宜大于 4m,在一个独立的单元内环圈不宜少于 2 处;<br>2. 过程中监管消防管色环施工,未施工及时提醒,以免遗漏。 |

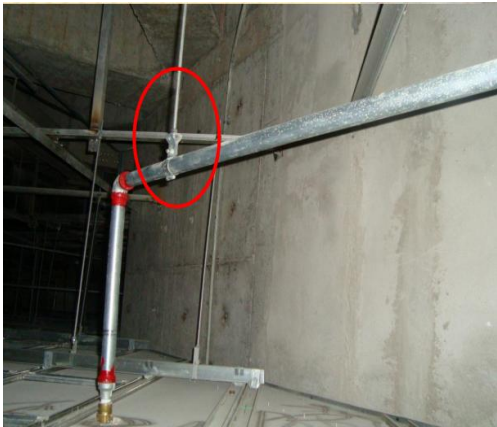
| 现象和问题 | 问 题 图 片 | 原因 | 防 治 措 施 |
|---|---|---|---|
| 配水管末端支架设置错误、漏设 | | <ol style="list-style-type: none"> <li>1. 采用普通支架代替防晃支架；</li> <li>2. 现场监督检查不足未及时发现末端支架设置错误。</li> </ol> | <ol style="list-style-type: none"> <li>1. 施工前进行技术交底，明确支管末端支架设置方式；</li> <li>2. 管道支架、吊架的安装位置不应妨碍喷头的喷水效果；管道支架、吊架与喷头之间的距离不宜小于 300mm；与末端喷头之间的距离不宜大于 750mm。</li> </ol> |

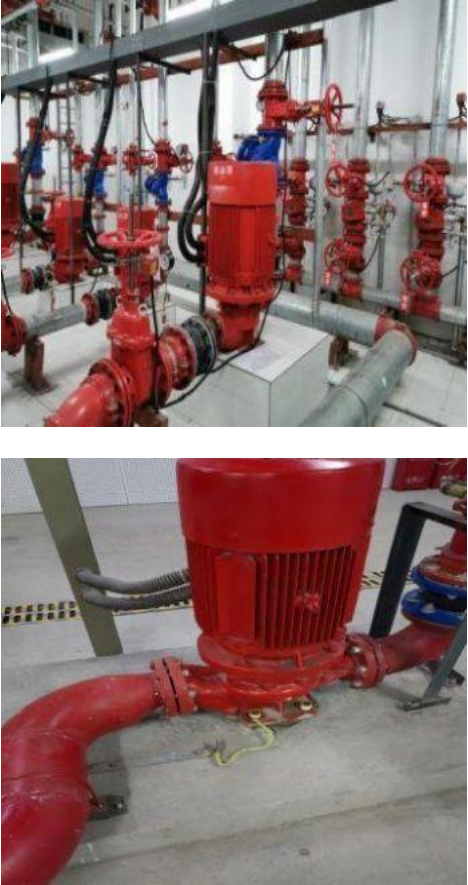
| 现象和问题 | 问 题 图 片 | 原因 | 防 治 措 施 |
|---|---|---|---|
| <p>减震垫被建筑基础的找平、抹灰层隐蔽，减震垫变形严重、减震失效。</p> | | <ol style="list-style-type: none"> <li>1. 工序颠倒，基础未抹平就安装设备；</li> <li>2. 减震未按设计和规范要求设置。</li> </ol> | <ol style="list-style-type: none"> <li>1. 设备就位前的基础混凝土强度、坐标、标高、尺寸和螺栓孔位置必须符合设计规定；</li> <li>2. 设备基(机)座下减振器的安装位置应与设备重心相匹配，各个减振器的压缩量应均匀一致，且偏差不应大于 2mm。</li> </ol> |

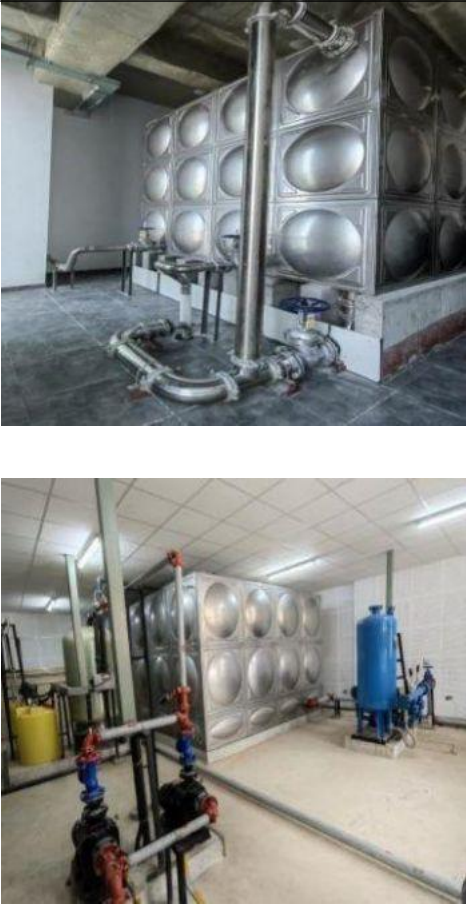
8.3 不锈钢水箱无液位标尺

| 现象和问题 | 问 题 图 片 | 原因 | 防 治 措 施 |
|---|---|---|---|
| 不锈钢水箱无液位标尺 | | 1. 对功能原理不掌握，未按标准图集要求监督施工。 | 1. 在不锈钢水箱合同技术要求中明确施工图集，明确不锈钢水池液位标尺材质和做法；<br>2. 加强班组交底和施工过程监督，发现问题及时整改。 |

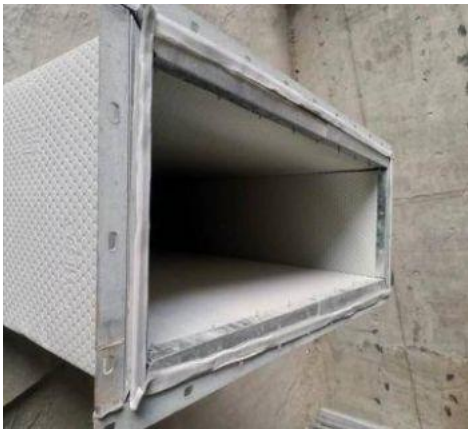
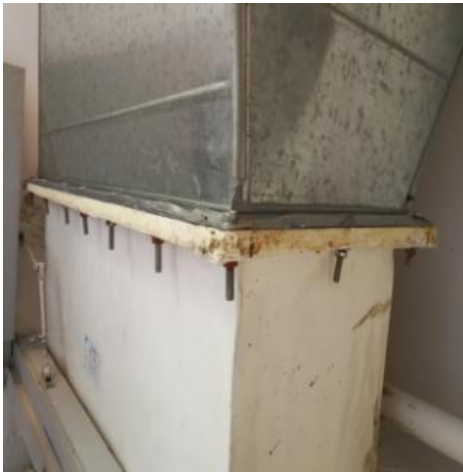
| 现象和问题 | 问 题 图 片 | 原因 | 防 治 措 施 |
|---|---|---|---|
| 非金属风管接口不严密 | | <ol style="list-style-type: none"> <li>1. 法兰端面不平整，相同规格法兰互换性差；</li> <li>2. 法兰垫片材质不符合要求或法兰垫片的厚度不够，影响弹性及紧固程度；</li> <li>3. 螺栓间孔距过大，连接螺栓规格不符合要求；</li> <li>4. 同一系统的风管，非金属风管与金属风管混用。</li> </ol> | <ol style="list-style-type: none"> <li>1. 应按设计要求，选用风管材质及法兰连接形式；</li> <li>2. 法兰制作前应确保原材顺直，法兰下料前应复核尺寸，加工时要做好胎具样板，并要进行找圆和平整，切断后应调直，并除掉毛刺。法兰钻孔后，要用样板从正、反向核对其位置；</li> <li>3. 风管接口的连接应严密牢固，风管法兰的垫片材质应符合系统功能的要求，厚度不应小于 3mm；垫片不应凸入风管内壁，也不应凸出法兰外；垫片接口交叉长度不应小于 30mm；</li> <li>4. 法兰型材、螺栓孔规格及螺栓间距应符合规范要求，非金属风管的法兰孔距不得大于 120mm。</li> </ol> |

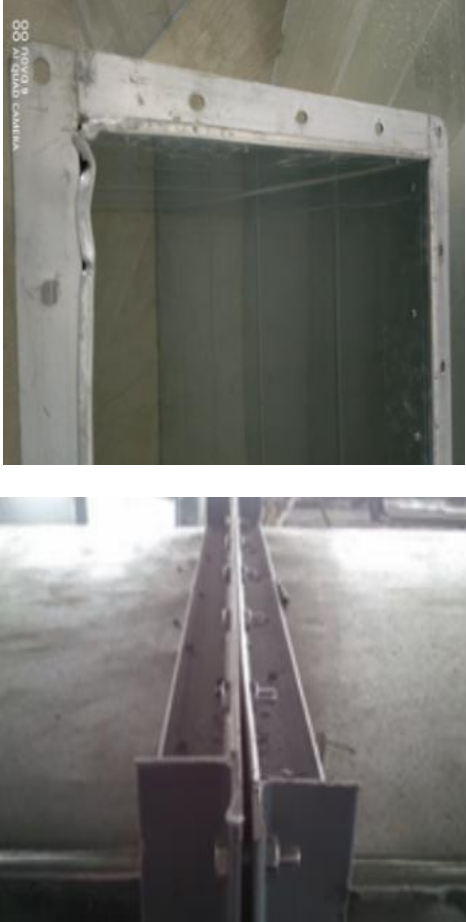
| 现象和问题 | 问 题 图 片 | 原因 | 防 治 措 施 |
|---|---|---|---|
| 角钢风管接口不严密 | | <ol style="list-style-type: none"> <li>1. 角钢风管法兰翻边、角缝施工难度大、下料尺寸偏差大；</li> <li>2. 法兰面不平或法兰焊后变形；</li> <li>3. 套装法兰后，风管管口的翻边宽度不一；</li> <li>4. 法兰与风管尺寸不匹配，无法保证风管翻边后与法兰贴合紧密。</li> </ol> | <ol style="list-style-type: none"> <li>1. 下料前后认真检查，尽量采用机械标准化生产，把误差控制在规范容许值内，板材的咬口留量必须精确统一；</li> <li>2. 联合角合口时，应用力均匀，合口严密，无变形及明显打击痕迹；</li> <li>3. 风管与法兰采用铆接连接时，铆接应牢固，不应有脱铆和漏铆现象；翻边应平整、紧贴法兰，宽度应一致，且不应小于 6mm；咬缝及矩形风管的四角处不应有开裂与孔洞；</li> <li>4. 同一批量加工的相同规格法兰螺孔排列应一致，并应具有互换性；</li> <li>5. 风管每节管件连接前，目测检查管件两端的法兰与否在同一水平面，如有偏差应在安装前调节。</li> </ol> |

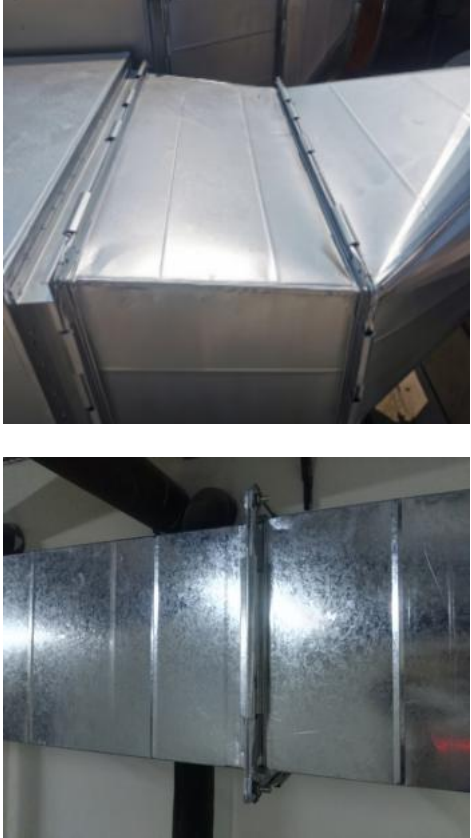
| 现象和问题 | 问 题 图 片 | 原因 | 防 治 措 施 |
|---|---|---|---|
| 薄钢板法兰风管严密性差 | | <ol style="list-style-type: none"> <li>1. 薄钢板法兰风管弹簧夹间距大、弹簧夹长度和厚度不符合要求；</li> <li>2. 法兰接口两侧的风管规格尺寸不一致；</li> <li>3. 弹簧夹重复使用，导致其弹性不足。</li> </ol> | <ol style="list-style-type: none"> <li>1. 薄钢板法兰风管的配件安装应符合下列要求： <ol style="list-style-type: none"> <li>1) 弹簧夹的长度尺寸宜为 150mm，风管法兰高度宜为 30mm 或 35mm；</li> <li>2) 弹簧夹应分布均匀，无松动现象，间距不应大于 150mm，最外端的连接件距风管边缘不应大于 100mm；</li> <li>3) 弹簧夹宜采用正反交叉固定方式，不宜与其他连接形式混合使用；</li> </ol> </li> <li>2. 严格按设计风管规格选择对应板材厚度，若设计未作规定时，应参照相应规范执行；</li> <li>3. 风管的密封应以板材连接的密封为主，也可采用密封胶嵌缝与其他方法。密封胶的性能应符合使用环境的要求，密封面宜设在风管的正压侧。</li> </ol> |

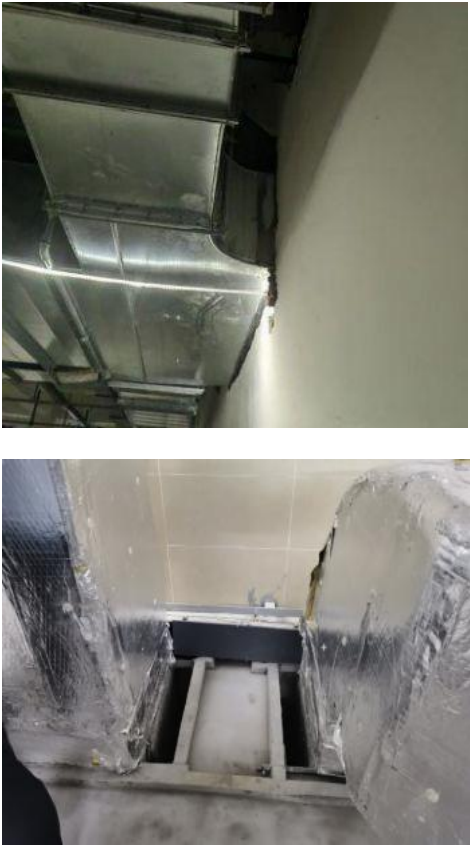
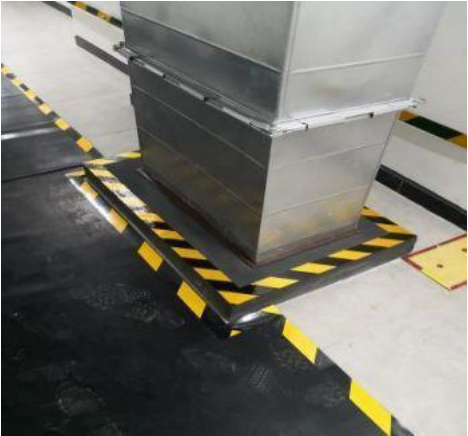
| 现象和问题 | 问 题 图 片 | 原因 | 防 治 措 施 |
|---|---|---|---|
| 未设置防护套管或套管设置不满足要求 | | <p>1. 未按施工图纸及时配合预留预埋，或在图纸变更后，没有及时核对现场导致防护套管遗漏；</p> <p>2. 预留预埋时设置的钢制防护套管厚度小于1.6mm。风管与套管间未采用不燃柔性材料有效封堵。</p> | <p>1. 对于有风管穿越防火、防爆的隔墙或楼板时，应根据图纸要求及时做好交底，安排人员配合土建单位进行预埋防护套管的施工；</p> <p>2. 在风管施工前，应按图纸中风管的位置和尺寸对预埋管或防护套管进行核对，确保风管系统安装能顺利进行；且加工的套管钢板厚度符合要求；</p> <p>3. 对于较大的或特殊结构的墙体，为了满足其相应的强度需要，钢板的厚度应与设计单位沟通予以增厚。</p> |

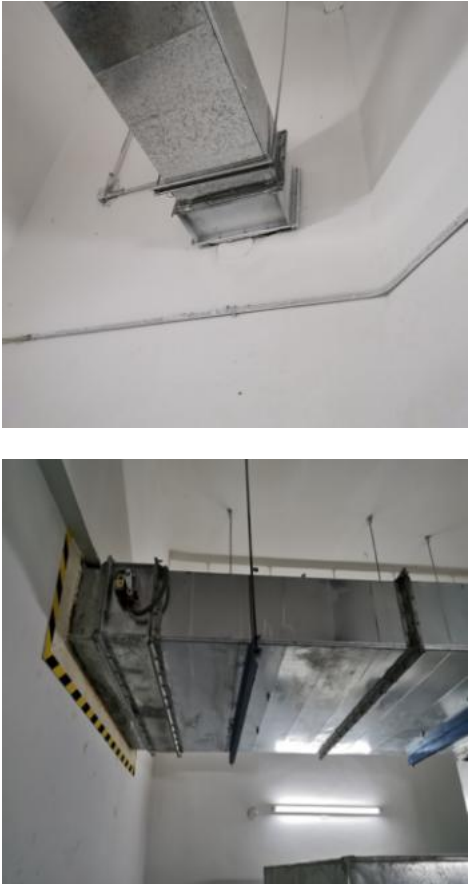
| 现象和问题 | 问 题 图 片 | 原因 | 防 治 措 施 |
|---|---|---|---|
| <p>防火阀安装与墙体距离过大或未设支吊架</p> | | <p>1. 防火阀、排烟防火阀距墙的距离不符合要求, 未按规定设置独立支、吊架。</p> | <p>1. 完善设计和施工交底, 安装前对风管防火阀、排烟防火阀安装位置和支吊架位置明确定位; 支、吊架的设置不应影响阀门、自控机构的正常动作;</p> <p>2 防火分区隔墙两侧的排烟防火阀、防火阀距墙端面不应大于 200mm;</p> <p>3. 直径或长边尺寸大于或等于 630mm 的防火阀, 应设独立支、吊架;</p> <p>4. 防火分区隔墙两侧的排烟防火阀均应设独立的支、吊架, 当风管采用不燃材料防火隔热时, 阀门安装处应有明显标识。</p> |

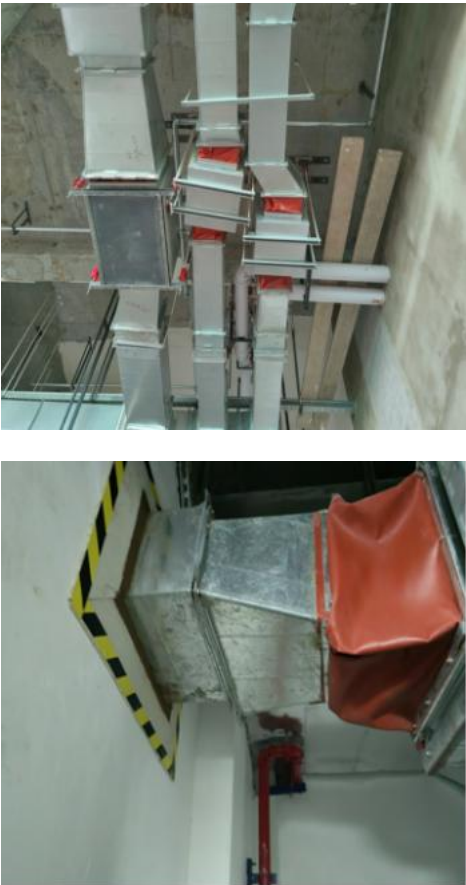
| 现象和问题 | 问 题 图 片 | 原因 | 防 治 措 施 |
|---|---|---|---|
| 柔性短管安装扭曲，或作为变径管使用 | | <ol style="list-style-type: none"> <li>1. 柔性短管两侧的管口未对平、对正；</li> <li>2. 柔性短管安装时松紧程度控制不当；</li> <li>3. 柔性短管与风管之间的连接采用抱箍固定。</li> </ol> | <ol style="list-style-type: none"> <li>1. 柔性短管连接处应严密、牢固可靠，柔性短管不应作为找正、找平的异径连接管，柔性短管两端面形状应大小一致，两侧法兰应平行；</li> <li>2. 柔性短管的长度宜为 150~250mm，应无开裂、扭曲现象；</li> <li>3. 柔性短管与角钢法兰组装时，可采用条形镀锌钢板压条的方式，通过铆接连接，压条翻边宜为 6mm~9mm，紧贴法兰，铆接平顺，铆钉间距宜为 60mm~80mm；</li> <li>4. 柔性短管连接应松紧适度，对于装在风机的吸入端的柔性短管，可安装得稍紧些，防止风机运转时被吸而形成短管截面尺寸变小的现象。</li> </ol> |

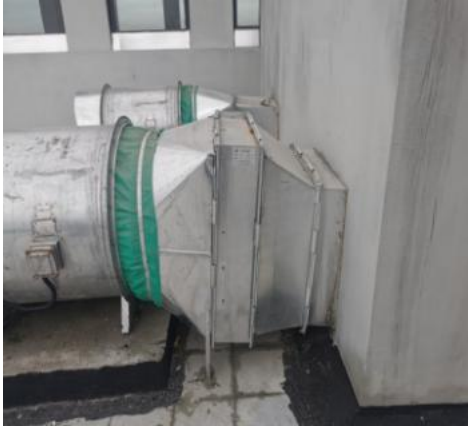
| 现象和问题 | 问 题 图 片 | 原因 | 防 治 措 施 |
|---|---|---|---|
| 柔性短管材质不合格 | | <p>1. 柔性短管未按风管的性能和作用选用符合规范要求的材质，未分清阻燃材料和不燃材料的性能差异；</p> <p>2. 不合格材料制成的短管，在高温下将迅速炭化和破裂，无法保证双速风机在排烟工况下正常运行。</p> | <p>1. 消防排烟的风管，必须严格执行《通风与空调工程施工质量验收规范》GB50243-2016 第 5.2.7 强制性条文的要求，用于防排烟系统柔性短管必须采用不燃材料；</p> <p>2. 当系统仅用于防烟、排烟时，可不作柔性连接，若排烟与通风系统共用时，则需严格选用符合要求的柔性材料；</p> <p>3. 根据《建筑设计防火规范》GB 50016-2014（2018 年版）第 9.3.14 条，除下列情况外，通风、空气调节系统的风管应采用不燃材料：</p> <p>1) 接触腐蚀性介质的风管和柔性接头可采用难燃材料；</p> <p>2) 体育馆、展览馆、候机（车、船）建筑（厅）等大空间建筑，单、多层办公建筑 and 丙、丁、戊类厂房内通风、空气调节系统的风管，当不跨越防火分区且在穿越房间隔墙处设置防火阀时，可采用难燃材料。</p> |

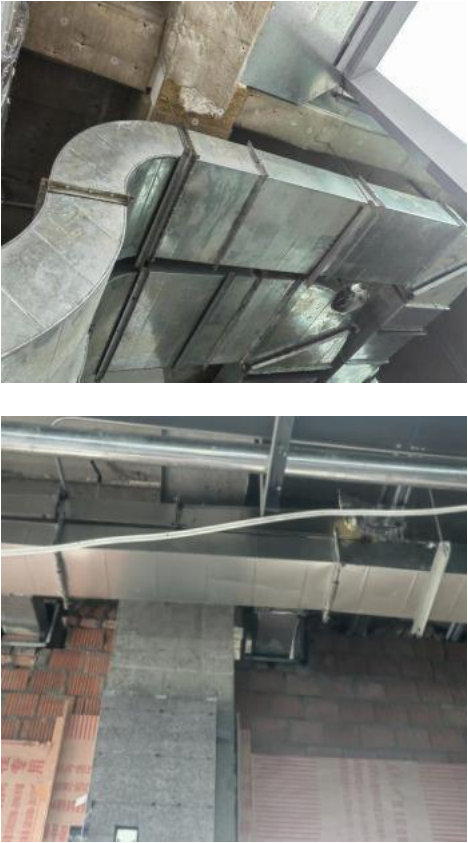
| 现象和问题 | 问 题 图 片 | 原因 | 防 治 措 施 |
|---|---|---|---|
| <p>水平安装风管吊架设置位置不当</p> | | <p>1. 个别支吊架在吊点钻孔时遭遇密集钢筋，无法打入金属膨胀，未采取调整措施而漏设支吊架；</p> <p>2. 现场由于高度、空间位置等问题吊点设置于梁底。</p> | <p>1. 支、吊架的设置不应影响阀门、自控机构的正常动作，且不应设置在风口、检查门处，离风口和分支管的距离不宜小于200mm；</p> <p>2. 风管吊架的吊点尽量设置于距梁底2/3的梁侧面和板底。</p> |

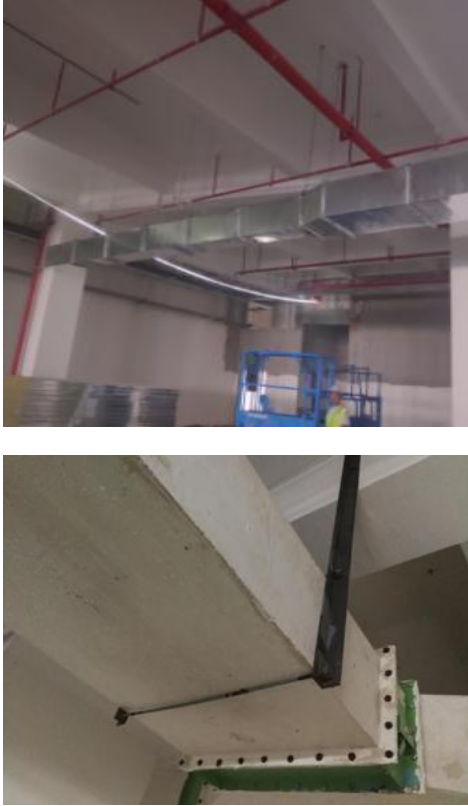
| 现象和问题 | 问 题 图 片 | 原因 | 防 治 措 施 |
|---|---|---|---|
| 水平支架选型，间距设置错误 | | <p>1. 风管支吊架的型式和材料规格未按规范、相关规程和图集执行；</p> <p>2. 支架间距不满足规范要求。</p> | <p>1. 支、吊架的吊点设定应根据风管布局整体策划，最大间距需满足规范要求，支、吊架必须保证与风管接触可靠、贴合紧密；</p> <p>2. 风管水平安装，直径或长边尺寸小于等于 400mm，间距不大于 4m；大于 400mm，不大于 3m。螺旋风管的支、吊架间距可分别延长至 5m 和 3.75m；</p> <p>3. 支吊架不应设置在风口、阀门、检查门及自控机构处，离风口的距离不宜小于 200mm；</p> <p>4. 当水平悬吊的主、干风管长度超过 20m 时，应设置防止摆动的固定点，每个系统不应少于 1 个；</p> <p>5. 支、吊架距风管末端不应大于 1000mm，距水平弯头的起弯点间距不应大于 500mm，设在支管上的支吊架距干管不应大于 1200mm。</p> |

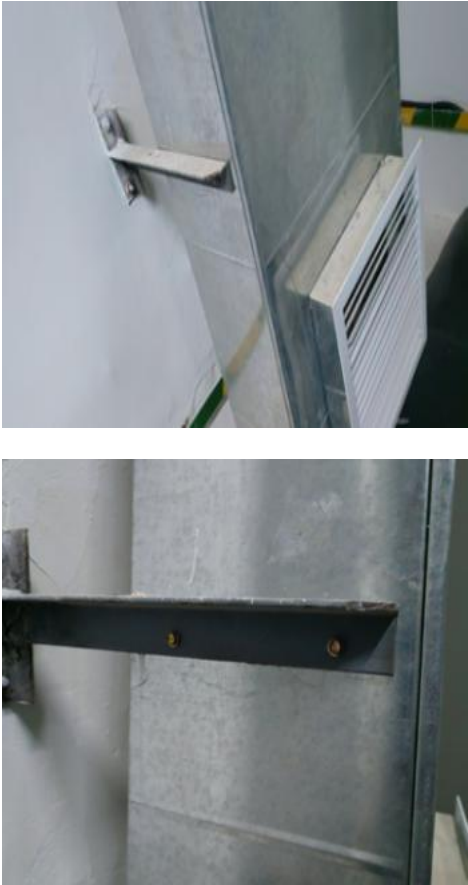
| 现象和问题 | 问 题 图 片 | 原因 | 防 治 措 施 |
|---|---|---|---|
| 明装竖向风管<br>支架型式错误 | | <p>支架直接使用燕尾螺钉固定于风管上，螺丝的固定点集中在局部区域，不足以支撑竖向风管整体重量，导致风管的承载能力不均匀，对风管的结构和性能造成损害。</p> | <p>1. 可参照图集 19K112《金属、非金属风管支吊架》，结合施工实际情况，选择合适的支架对竖向风管进行固定；</p> <p>2. 风管底部宜设置支墩加强支撑。</p> |

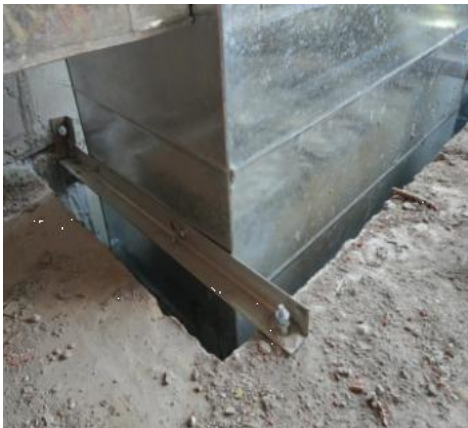
| 现象和问题 | 问 题 图 片 | 原因 | 防 治 措 施 |
|---|---|---|---|
| 管井内竖向风管支架设置型式错误 | | 支架直接锚固在风管上，固定点螺钉承载竖向风管重量，系统运行时的振动使螺钉孔对风管壁持续损伤，风管密封性不佳且存在安全隐患。 | 可参照图集 19K112《金属、非金属风管支吊架》，对垂直安装的风管采用角钢或槽钢加工成“井”字形抱箍作为支架。<br> |

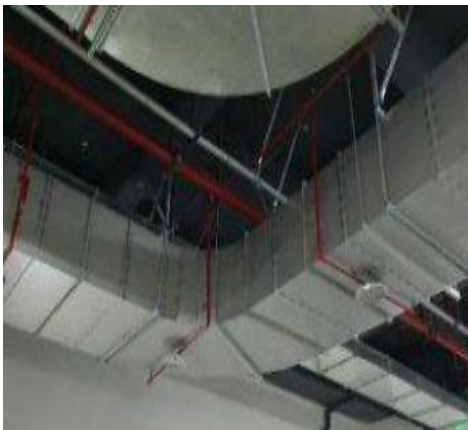
| 现象和问题 | 问 题 图 片 | 原因 | 防 治 措 施 |
|---|---|---|---|
| 安装的抗震支架替代防晃支架 | | 防晃支架属于重力荷载支撑系统；而抗震支架主要承担管线水平方向的载荷，两者作用不同，不可相互取代。 | 严格按照规范《通风与空调工程施工质量验收规范》GB50243-2016 第 6.3.1 条“悬吊的水平主、干风管直线长度大于 20m 时，应设置防晃支架或防止摆动的固定点”执行。<br> |

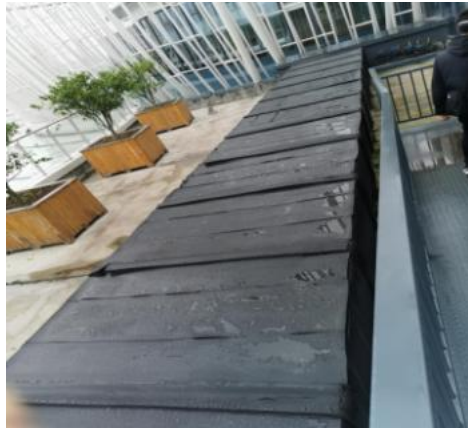
室外橡塑保温  
未设外保护层

人为踩踏、紫外线照射、湿度和水分渗透等室外的环境影响有可能造成保温层破坏或脱落，影响保温效果。

与设计单位和建设单位沟通，说明橡塑保温材料的使用特性，当用于室外环境时，外表面需做适当保护措施以延长保温材料的使用年限，保护层应由设计单位根据实际情况确认。

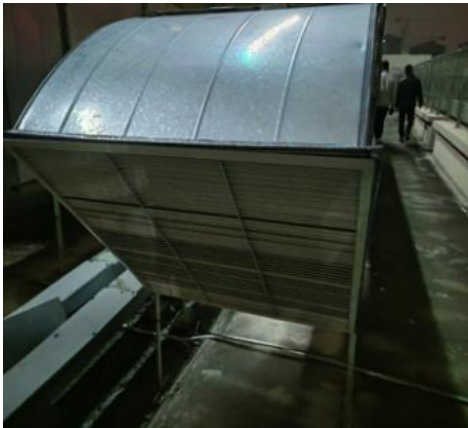
| 现象和问题 | 问 题 图 片 | 原因 | 防 治 措 施 |
|---|---|---|---|
| 未正确设置或未安装网式风口 | | 未区分普通风口和网式风口的使用场景和作用。 | <p>1. 严格按照规范《通风与空调工程施工质量验收规范》50243-2016 第 7.2.2 条“直通大气的进、出口，必须装设防护罩、防护网或采取其他安全防护措施”执行；</p> <p>2. 网式风口内衬宜选用网眼孔径小于 6mm 的钢丝网，与风管的连接应优先采用法兰连接方式，法兰的连接应紧密，螺母朝向一致。</p> |

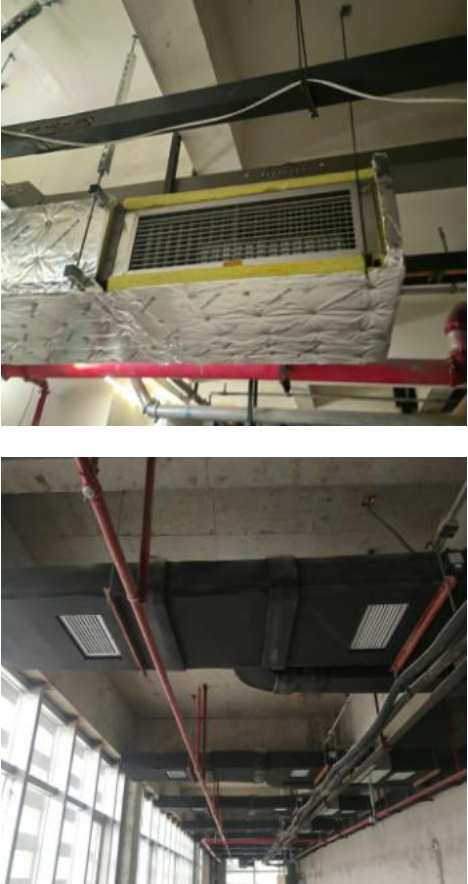
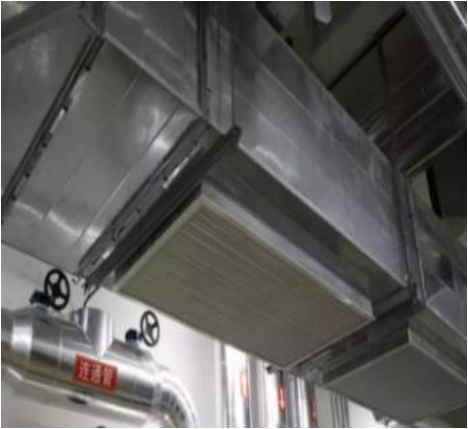
| 现象和问题 | 问 题 图 片 | 原因 | 防 治 措 施 |
|---|---|---|---|
| <p>风口与风管间，未设置连接短管</p> | | <p>风管和风口间漏设短管的连接方式，会对通风系统的风量、噪声、漏风等方面产生一定的影响。</p> | <ol style="list-style-type: none"> <li>1. 《通风与空调工程施工规范》50738-2011 第 8.5.2 条明确说明：风口不应直接安装在主风管上，风口与主风管之间应通过短管连接。施工前应与合作方做好技术交底，明示技术要求，严格按规范执行；</li> <li>2. 应加强检查，发现风口位置无短管的情况，及时采取措施完善短管。</li> </ol> |

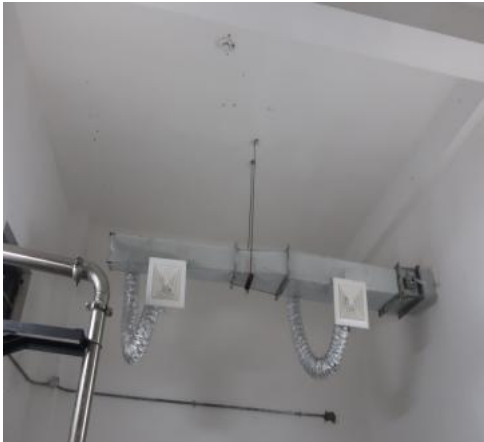
| 现象和问题 | 问 题 图 片 | 原因 | 防 治 措 施 |
|---|---|---|---|
| 排气扇风机安装方式错误 | | <ol style="list-style-type: none"> <li>1. 无排气扇风机安装详图；</li> <li>2. 未提前策划支吊架位置。</li> </ol> | <p>排气扇风机安装前应仔细检查风机是否完整无损，各紧固件螺栓是否有松动或脱落，叶轮有无碰撞风罩。排气扇风机应安装平稳，风机安装时应设置独立牢固的支吊架，注意风机的水平位置。</p> <p>图：吊顶式通风器（排气扇）安装</p> |

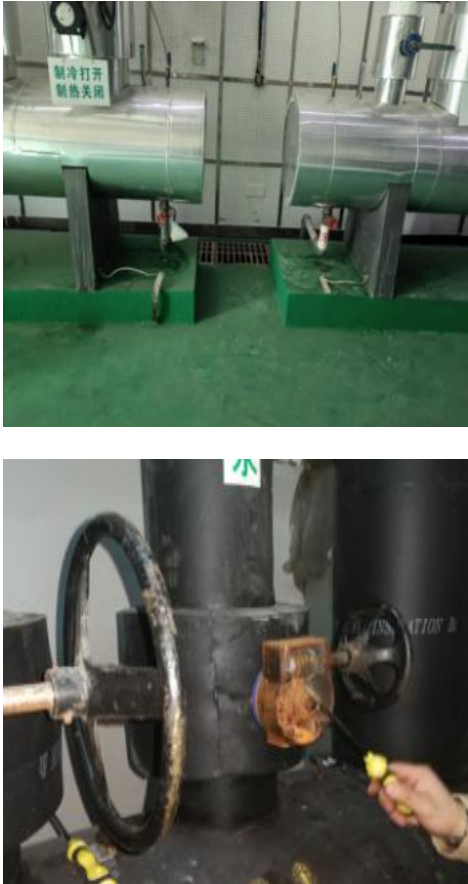
| 现象和问题 | 问 题 图 片 | 原因 | 防 治 措 施 |
|---|---|---|---|
| 阀门漏水 | | <ol style="list-style-type: none"> <li>1. 填料密封不良、压紧不当或其他原因导致介质从阀门填料处泄漏；</li> <li>2. 密封圈不严或连接处受腐蚀引起渗漏；</li> <li>3. 操作不良，使关闭件卡死或连接处损坏断裂以及机械的磨损引起渗漏。</li> </ol> | <ol style="list-style-type: none"> <li>1. 阀门进场后应按规范要求做好强度和严密性试验：阀门的强度试验压力为公称压力的 1.5 倍；严密性试验压力为公称压力的 1.1 倍；试验压力在试验持续时间内应保持不变，且壳体填料及阀瓣密封面无渗漏；</li> <li>2. 对不同系统、不同部位使用的阀门按设计使用，避免安装位置错误导致阀门受损。</li> </ol> |

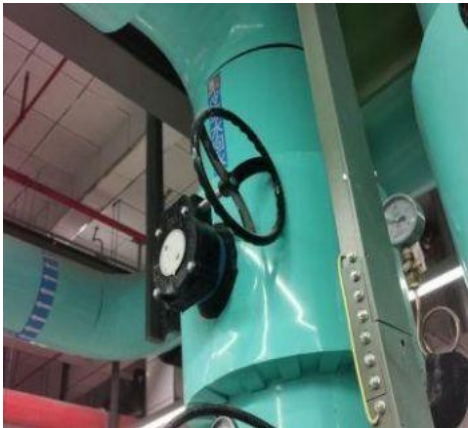
| 现象和问题 | 问 题 图 片 | 原因 | 防 治 措 施 |
|---|---|---|---|
| 阀体保温影响<br>阀门手柄操作 | | 管道和阀门保温段未策划，当阀门本体进行保温后，壳体厚度与手柄位置冲突。 | 在安装前应对设计要求所有保温处进行仔细分析，做好记录，重点关注阀门手柄位置操作空间，当管道和附件保温后，其阀件开启应正常无阻碍。 |

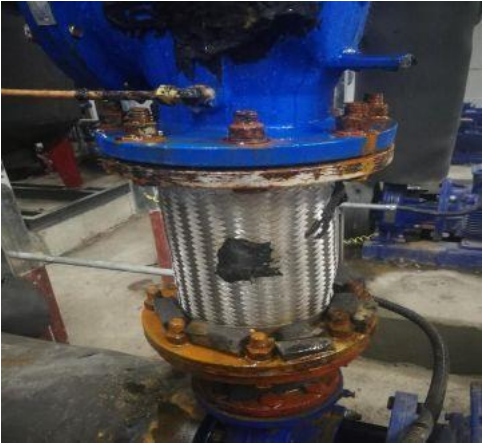
| 现象和问题 | 问 题 图 片 | 原因 | 防 治 措 施 |
|---|---|---|---|
| 法兰漏水 | | <ol style="list-style-type: none"> <li>1. 螺栓过小，过短，使用双平垫或多平垫，造成法兰的紧固不到位；</li> <li>2. 振动部位的紧固螺栓未设置弹簧垫片；</li> <li>3. 法兰端面有杂物或对夹法兰两侧平行度不足，依靠螺栓强制紧固；</li> <li>4. 错误使用公称压力等级低于设计压力的法兰垫片；</li> <li>5. 法兰垫片安装时偏心；</li> <li>6. 法兰垫片与法兰不匹配。</li> </ol> | <ol style="list-style-type: none"> <li>1. 法兰的紧固螺栓规格必须与阀件、法兰的孔径配套，螺栓的长度必须保证螺栓紧固到位后，外露螺杆长度不小于 1/2 螺母直径；</li> <li>2. 振动部位的阀门紧固螺栓应设置防松动装置，不得使用双平垫或多平垫；</li> <li>3. 阀件两侧的支架应尽可能对称设置，支架距阀件的距离建议不大于 800mm；</li> <li>4. 使用规格、压力等级等参数符合要求的法兰垫片；</li> <li>5. 阀件两侧的法兰应平行，不得依靠螺栓强制紧固，垫片安装时注意调整到与法兰同心位置。</li> </ol> |

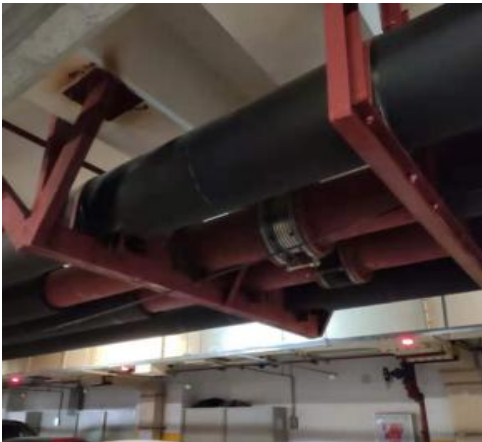
| 现象和问题 | 问 题 图 片 | 原因 | 防 治 措 施 |
|---|---|---|---|
| 水平管道金属补偿器没有正确的预拉伸或预压缩 | | <ol style="list-style-type: none"> <li>1. 系统运行前没有调整定位螺母至正确位置或将定位螺杆拆除；</li> <li>2. 补偿器补偿量不能满足管道补偿要求；</li> <li>3 补偿器两端管道没有设固定支架，或固定支架强度不够，不能够控制管道热胀冷缩的补偿方向。</li> </ol> | <ol style="list-style-type: none"> <li>1. 根据设计要求，补偿器的参数必须选择正确；</li> <li>2. 在补偿器安装前应进行管路膨胀量的计算，根据计算结果对补偿器进行预拉伸或预压缩；</li> <li>3. 在系统运行前将定位螺母调整至正确位置，并做好油漆标记。</li> </ol> |

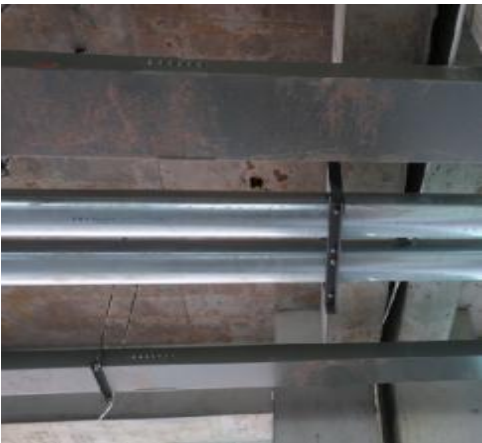
| 现象和问题 | 问 题 图 片 | 原因 | 防 治 措 施 |
|---|---|---|---|
| 空调管道穿越沉降缝部位连接方式错误 | | <ol style="list-style-type: none"> <li>1. 穿越沉降缝部位未正确设置柔性接头。</li> </ol> | <ol style="list-style-type: none"> <li>1. 安装图纸与结构、建筑图纸进行合图，空调水管系统在沉降缝位置做好标注；</li> <li>2. 严格按照要求设置柔性接头。</li> </ol> |

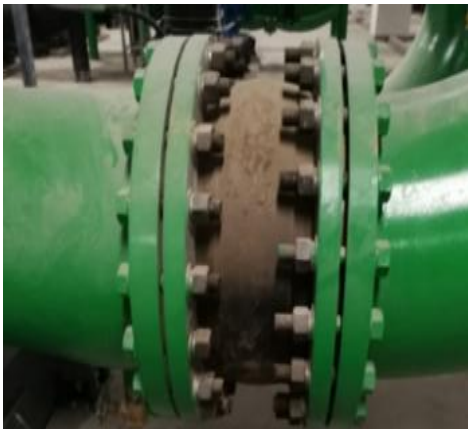
| 现象和问题 | 问 题 图 片 | 原因 | 防 治 措 施 |
|---|---|---|---|
| 橡胶接头螺栓<br>安装方向错误 | | 软接头在水泵运行时会产生变形、振动，螺杆头存在机械破坏橡胶接头本体的隐患。 | 连接螺栓长度应一致、螺母在软接内侧、均匀拧紧，螺栓紧固后不应低于螺母平面，突出螺母的长度不应大于螺杆直径的 1/2。 |

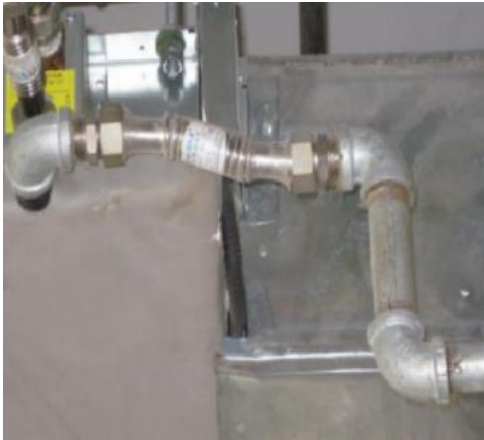
| 现象和问题 | 问 题 图 片 | 原因 | 防 治 措 施 |
|---|---|---|---|
| 软接管变形、<br>破坏、漏水 | | <p>1. 管道与管道或管道与设备的接口距离过大或过小，软接被过度拉伸、压缩，软接强行连接；</p> <p>2. 管道与管道或管道与设备的接口不同心，利用软接进行强行连接；</p> <p>软接两端缺少支架，使该部位的管道出现下塌现象，造成软接扭曲；软接安装之后，设备运行震动造成软接松动。</p> | <p>1. 在需要安装软接的位置，施工过程中必须为软接的安装留够合理的距离；管道支架安装必须牢固，防止将管道的位移直接传递到软接；</p> <p>2. 管道与管道或管道与设备的接口处安装软接时，必须先保证接口两端的同心，不得利用软接进行强行连接；软接两端支架的设置，必须保证两端的管道不出现下塌现象；软接的安装应该在两端管道固定后进行。</p> |

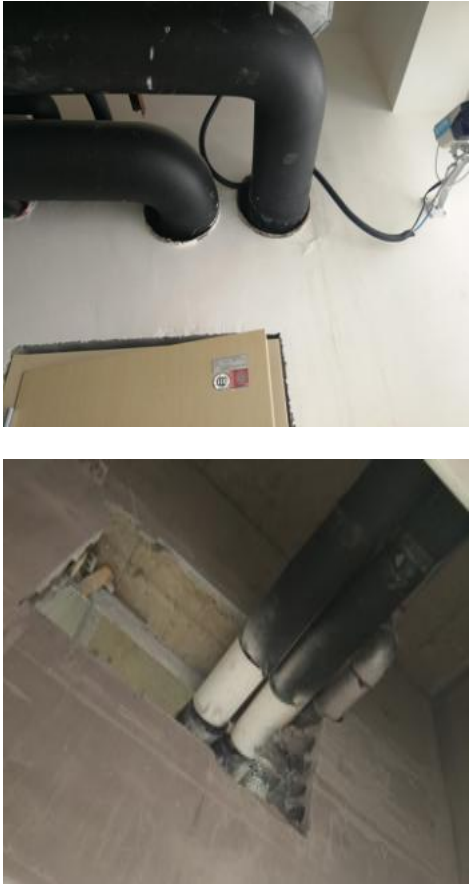
| 现象和问题 | 问 题 图 片 | 原因 | 防 治 措 施 |
|---|---|---|---|
| 管道穿墙、穿楼板套管设置错误 | | <ol style="list-style-type: none"> <li>1. 穿墙、穿板套管规格偏小，导致套管内保温不连续、封堵困难，有凝结水时会深入绝热材处，破坏绝热性能；</li> <li>2. 管道穿越套管不居中，导致套管内空隙封堵困难；</li> <li>3. 空调管道套管未采用钢制套管；完工时未进行套管内防火封堵。</li> </ol> | <ol style="list-style-type: none"> <li>1. 空调水管穿越套管，应考虑绝热保温材料，套管选用参照图集 18R409，绝热层的接缝不得设于套管内；</li> <li>2. 管道穿越套管，必须采取措施确保二者对中对正，不得偏心；</li> <li>3. 管道穿越墙体或楼板处应设钢制套管，管道接口不得置于套管内，钢制套管应与墙体饰面或楼板底部平齐，上部应高出楼层地面 20mm~50mm，且不得将套管作为管道支撑。当穿越防火分区时，应采用不燃材料进行防火封堵；保温管道与套管四周的缝隙应使用不燃绝热材料填塞紧密。</li> </ol> |

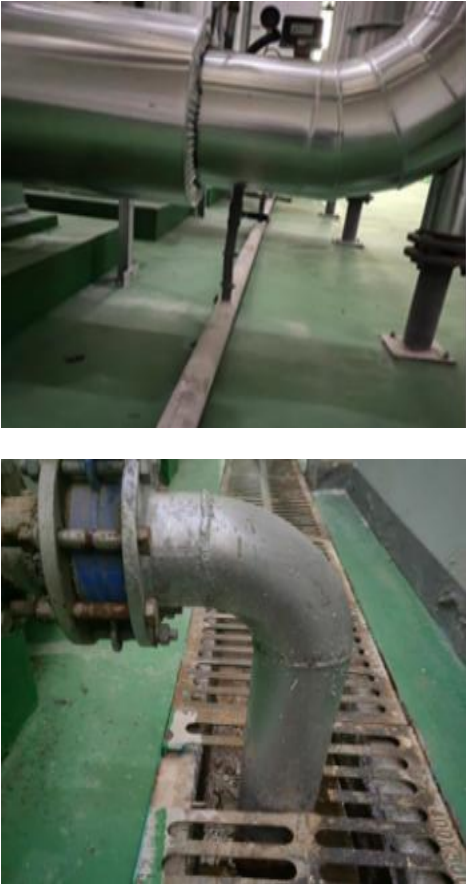
| 现象和问题 | 问 题 图 片 | 原因 | 防 治 措 施 |
|---|---|---|---|
| 空调系统泄水管接入排水沟方式不正确 | | 空调废水的排放口应有利于观察废水的排量、水质浑浊度及结束点。 | <ol style="list-style-type: none"> <li>1. 根据机房内排水沟位置合理排布污水管道或接水口；</li> <li>2. 排放接入点宜设置为间接排入，确保空调系统有序泄水入沟并做到有效监测。</li> </ol> |

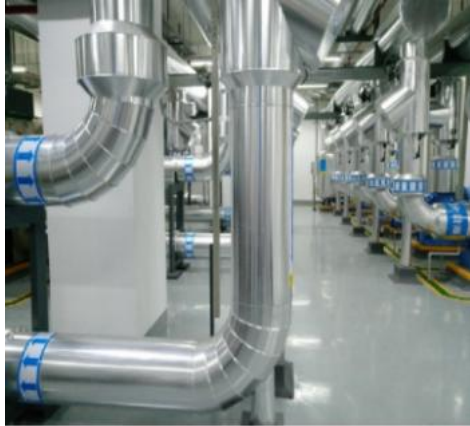
| 现象和问题 | 问 题 图 片 | 原因 | 防 治 措 施 |
|---|---|---|---|
| 保护外壳接缝不严密，搭缝方向错误 | | 1. 保护外壳未顺水搭接，未考虑到环境水汽、外界漏水会顺缝隙渗漏到下层，影响保温绝热。 | <p>金属外壳保温完整，封闭良好、接口严密，转弯整齐，应紧贴绝热层，不得有脱壳、褶皱强行对口等现象，保护层搭接缝须按顺水搭接制作，并有凸筋加强，搭接尺寸为20mm~25mm，采用自攻螺丝固定时，固定间距应匀称不得破坏防潮层。</p> |

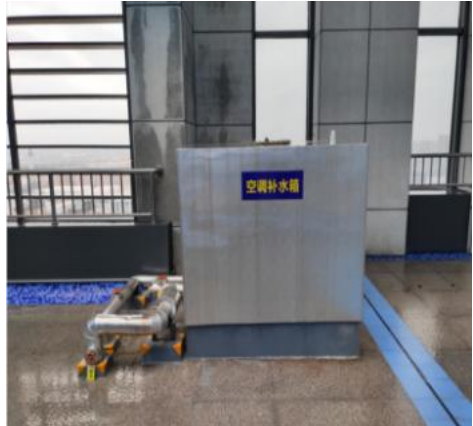
| 现象和问题 | 问 题 图 片 | 原因 | 防 治 措 施 |
|---|---|---|---|
| 室外管道橡塑保温未设外保护层 | | 室外的环境影响，如人为踩踏、紫外线照射、湿度和雨水渗透缩短保温层使用年限。 | <p>当用于室外环境时，外表面需做适当保护措施以延长保温材料的使用年限，保护层根据实际情况由设计单位确认。</p> |

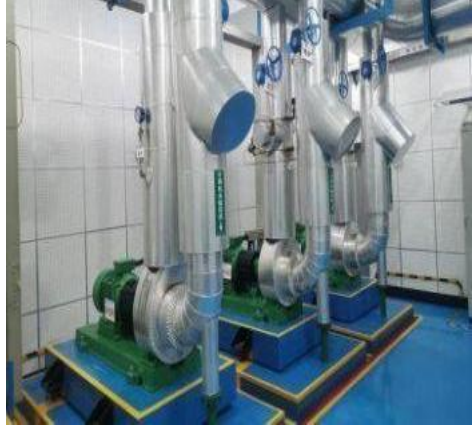
| 现象和问题 | 问 题 图 片 | 原因 | 防 治 措 施 |
|---|---|---|---|
| 空调冷热水泵的泵体节能效果差 | | 保温泵体未进行保温绝热，空调水泵在夏季制冷工况、冬季供热工况下产生能量损失。 | 按照产品技术要求，对空调水泵泵体进行保温绝热，减少冷热损失、避免产生冷凝水。<br> |

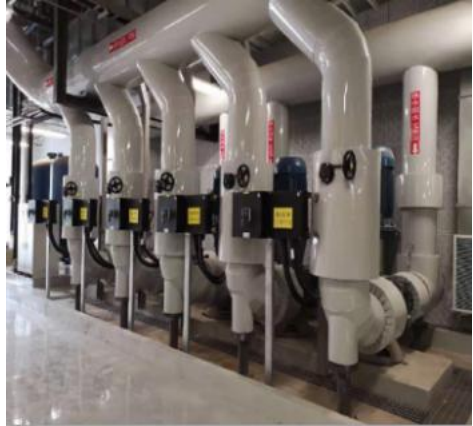
| 现象和问题 | 问 题 图 片 | 原因 | 防 治 措 施 |
|---|---|---|---|
| 并联水泵的出口管道与总管的连接形式错误 | | 空调并联水泵的出口管道进入总管未采用顺水斜向插接形式。 | 并联水泵的出口管道进入总管应采用顺水流斜向插接的连接形式，夹角不应大于 $60^{\circ}$ 。<br> |

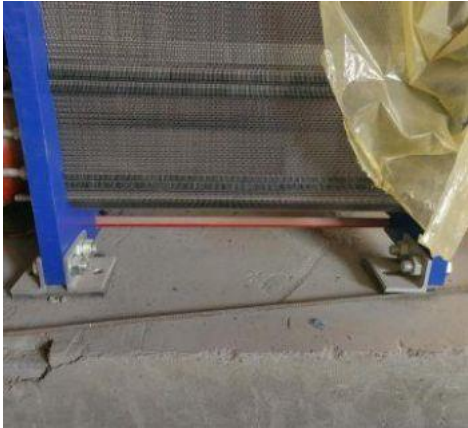
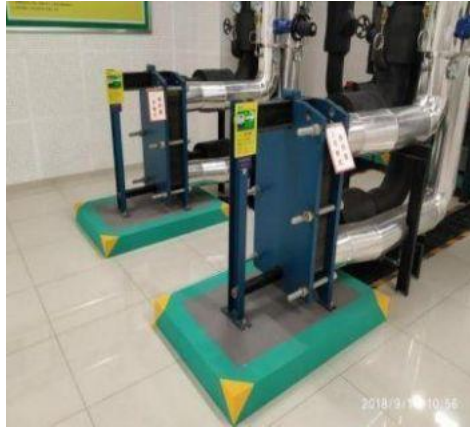
| 现象和问题 | 问 题 图 片 | 原因 | 防 治 措 施 |
|---|---|---|---|
| 板式热交换器工作时移位 | | 1. 板式换热器未固定。 | <p>型钢或混凝土基础的规格和尺寸应与板式换热器机组匹配。设备就位调正后应固定牢固。</p> |

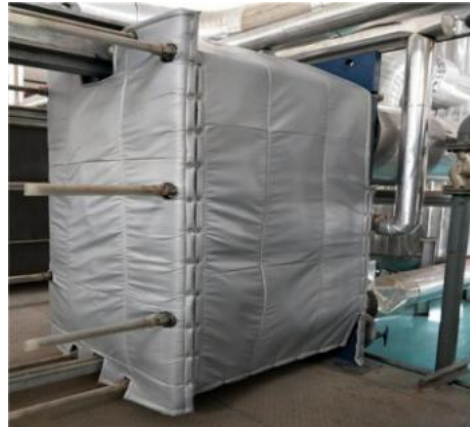
| 现象和问题 | 问 题 图 片 | 原因 | 防 治 措 施 |
|---|---|---|---|
| 板式热交换器能量散失大 | | 板式换热器未做绝热设计，在使用过程中，其外壳板会暴露在空气中，导致部分热量散失，影响换热效果，提高室内工作温度。 | <p>按产品的技术要求，对板式换热器进行保温绝热，减少损失。</p> |

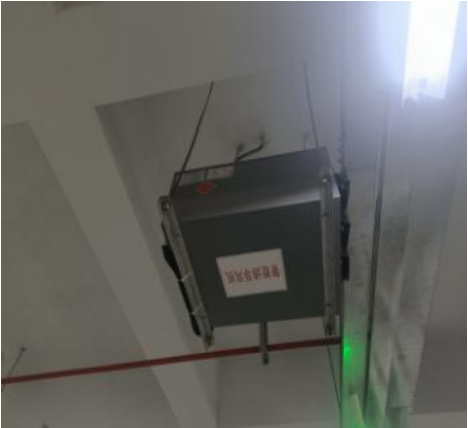
| 现象和问题 | 问 题 图 片 | 原因 | 防 治 措 施 |
|---|---|---|---|
| 诱导风机喷嘴被遮挡 | | <p>1. 安装前未进行合图，对管线交叉情况不清楚，导致安装空间不足；</p> <p>2. 预留点位时未注意其他机电管线的位置。</p> | <p>诱导风机安装方向应正确，回风口与障碍物间距不应小于 500mm，喷嘴出风口向下 15° 前方无障碍物。</p> <p>诱导风机安装示意图</p> |

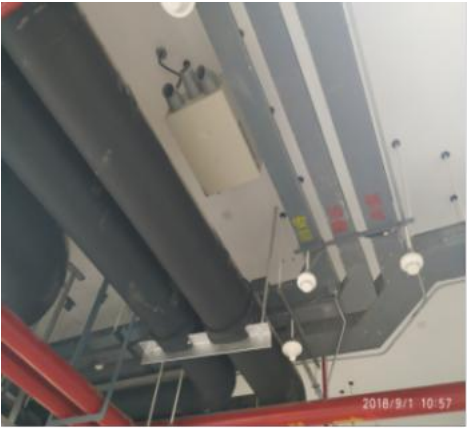
| 现象和问题 | 问 题 图 片 | 原因 | 防 治 措 施 |
|---|---|---|---|
| 诱导风机安装标高不符合要求 | | <p>1. 对于诱导风机安装高度要求不熟悉；</p> <p>2. 预留点位时未考虑其他机电管线位置，导致诱导风机安装受限。</p> | <p>1. 通常情况下，诱导风机应安装在地面的四周或者中央位置，离地面 3~5 米的高度，保证它能够产生良好的通风效果；</p> <p>2. 机电安装工作开始前应进行合图，向设计单位确认标高位置，提前合理规划安装空间。</p> |

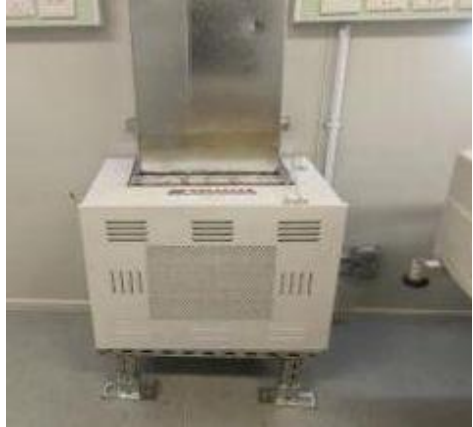
### 5.3 高效空气过滤器泄漏

| 现象和问题 | 问 题 图 片 | 原因 | 防 治 措 施 |
|---|---|---|---|
| 高效空气过滤器泄漏 | | <ol style="list-style-type: none"> <li>1. 高效过滤器未按出厂标志竖向搬运和存放，表面勾破损坏；</li> <li>2. 高效过滤器安装前未检查过滤器框架或边口端面的平直性；</li> <li>3. 高效过滤器安装时的气流方向与外框上标出的箭头不符；</li> <li>4. 用波纹板组合的高效过滤器在竖向安装时没有垂直地面；</li> <li>5. 高效过滤器与框架之间连接密封不良。</li> </ol> | <ol style="list-style-type: none"> <li>1. 高效过滤器按出厂标志竖向搬运和存放，集中堆放高度不应高于 2 米；</li> <li>2. 高效过滤器安装前应检查过滤器框架或边口端面的平直性，端面平整度允许偏差每只 <math>\geq 1\text{ mm}</math>；</li> <li>3. 高效过滤器安装时的气流方向与外框上标出的箭头相符；</li> <li>4. 用波纹板组合的高效过滤器在竖向安装时应垂直地面；</li> <li>5. 高效过滤器与框架之间连接密封合格；</li> <li>6. 高效过滤器安装后应根据其具体尺寸，保证散流板一侧有足够空间进行维护更换。</li> </ol> |

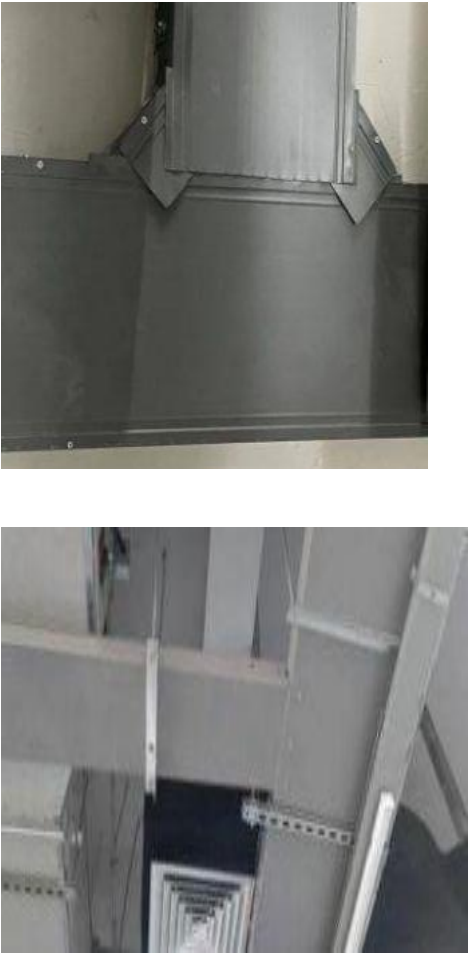
| 现象和问题 | 问 题 图 片 | 原因 | 防 治 措 施 |
|---|---|---|---|
| 现场制作的弯通等质量差 | | <ol style="list-style-type: none"> <li>1. 未使用成品弯通、三通等配件；</li> <li>2. 现场制作未考虑弯曲半径或转弯半径不符合电缆最小弯曲半径；</li> <li>3. 切割口有毛刺，折叠处有尖锐突出，对切割破坏防护涂层的部位未补刷防腐。</li> </ol> | <ol style="list-style-type: none"> <li>1. 桥架转弯、分支处采用专用连接配件（工厂制作的成品配件）；</li> <li>2. 现场制作的配件，应按照放样图进线切割下料，保证弯曲半径不小于电缆最小弯曲半径；</li> <li>3. 切割口及尖锐突起应打磨光滑平整，并对破坏防护涂层的部位补刷防护涂料。</li> </ol> |

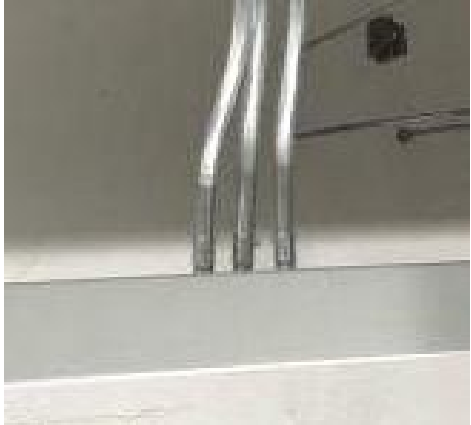
| 现象和问题 | 问 题 图 片 | 原因 | 防 治 措 施 |
|---|---|---|---|
| 金属导管与喷塑桥架等连接处未做接地跨接线 | | <ol style="list-style-type: none"> <li>1. 对工艺要求交底不清楚；</li> <li>2. 未配置专用接地线；</li> <li>3. 漏做接地跨接线。</li> </ol> | <ol style="list-style-type: none"> <li>1. 根据设计、规范等，对作业人员进行技术交底，明确接地跨接具体做法；</li> <li>2. 按设计和规范采购专用接地卡和接地线；</li> <li>3. 金属导管与喷塑桥架之间采用黄绿双色铜芯软导线连接，导线截面积不小于<math>4\text{mm}^2</math>。</li> </ol> |

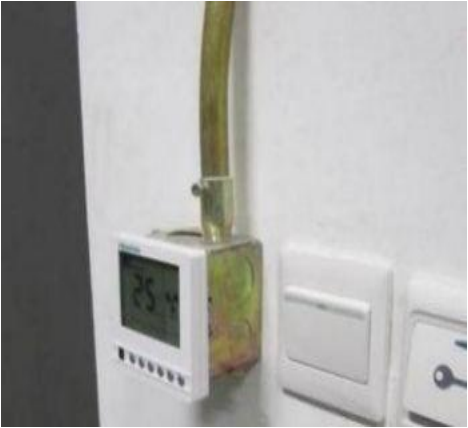
| 现象和问题 | 问 题 图 片 | 原因 | 防 治 措 施 |
|---|---|---|---|
| 暗接线盒<br>用于明装 | | <ol style="list-style-type: none"> <li>1. 漏预埋导管、暗接线盒；</li> <li>2. 未配置明装接线盒；</li> <li>3. 接线盒错领。</li> </ol> | <ol style="list-style-type: none"> <li>1. 按照设计图将导管、接线盒预埋到位，做到无错埋漏埋；</li> <li>2. 按现场需求配置明装接线盒；</li> <li>3. 领用和安装时，仔细核对接线盒是否正确。</li> </ol> |

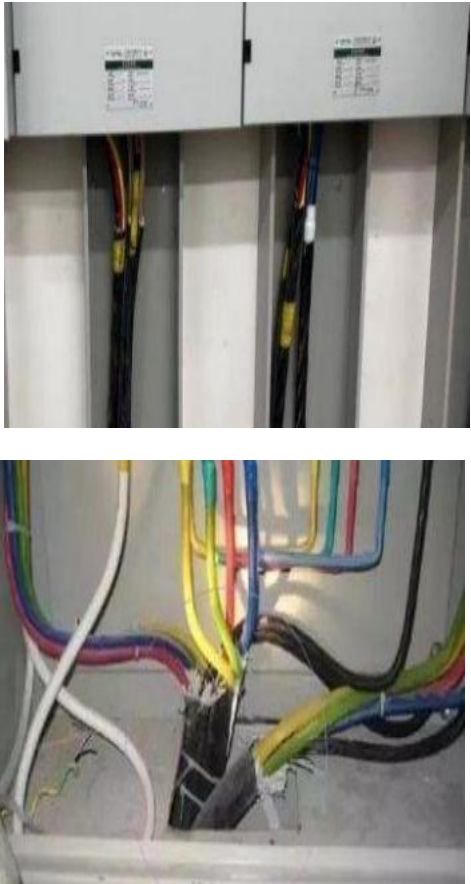
| 现象和问题 | 问 题 图 片 | 原因 | 防 治 措 施 |
|---|---|---|---|
| 未制作电缆终端头或制作不规范 | | <ol style="list-style-type: none"> <li>1. 对电缆终端头制作工艺的技术交底不清楚；</li> <li>2. 剥削掉电缆保护层后，未对电缆终端进行封装；</li> <li>3. 电缆终端头制作不符合工艺标准。</li> </ol> | <ol style="list-style-type: none"> <li>1. 电缆终端接头制作，应由经过培训的熟练工人进行；</li> <li>2. 电缆终端头制作时，应符合制作工艺规程及产品技术文件要求；</li> <li>3. 制作电缆终端头采用专用附件，附件规格应与电缆一致，型号符合设计要求。</li> </ol> |

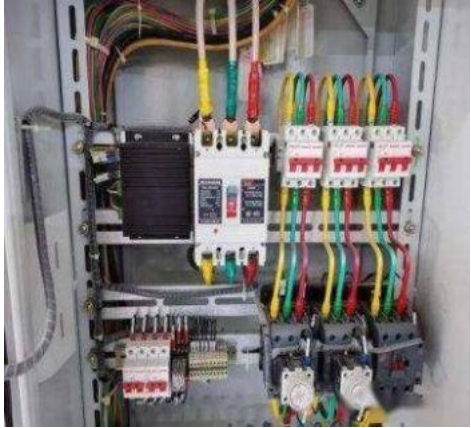
| 现象和问题 | 问 题 图 片 | 原因 | 防 治 措 施 |
|---|---|---|---|
| <p>电缆端头<br/>未设标志牌</p> | | <ol style="list-style-type: none"> <li>1. 未配置电缆回路标识牌；</li> <li>2. 标识牌数量不够；</li> <li>3. 作业人员漏挂。</li> </ol> | <ol style="list-style-type: none"> <li>1. 按设计图回路采购备齐电缆回路标识牌；</li> <li>2. 在电缆首段、末端、检修孔和分支处设置标志牌；</li> <li>3. 施工完成后，安排专人逐一检查，做到无错挂漏挂。</li> </ol> |

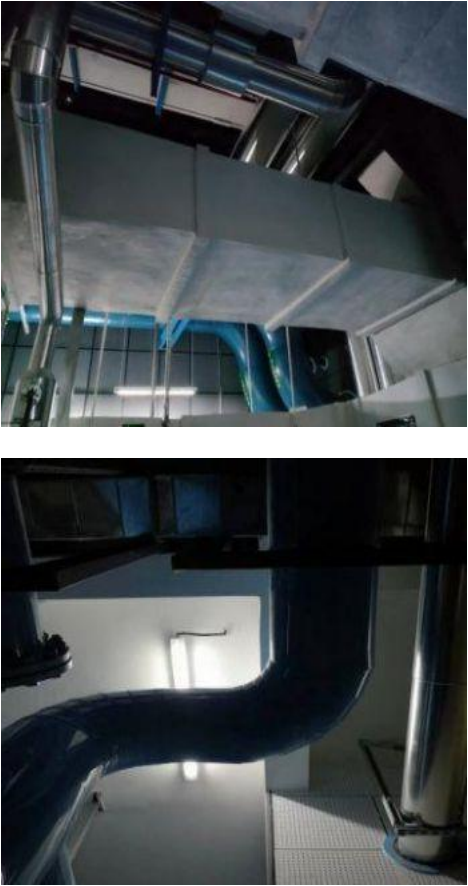
| 现象和问题 | 问 题 图 片 | 原因 | 防 治 措 施 |
|---|---|---|---|
| <p>设备房内<br/>光照强度不够</p> | | <ol style="list-style-type: none"> <li>1. 灯具设计数量不足或安装方式不合理;</li> <li>2. 未按照设计要求采购和安装灯具;</li> <li>3. 灯具安装的部位不正确或安装高度错误;</li> <li>4. 灯具光源被管线遮挡。</li> </ol> | <ol style="list-style-type: none"> <li>1. 管线密集部位，在设计图会审时，提请专业设计工程师对该区域的光照强度进行复核;</li> <li>2. 严格按照设计文件采购、安装灯具;</li> <li>3. 在照明线路敷设之前，对设备房等管线进行综合排布，充分考虑对照明的影响，提前避让;</li> <li>4. 在通电试运行，用照度测试仪对设备房等部位测量其照度，且应满足设计要求。</li> </ol> |

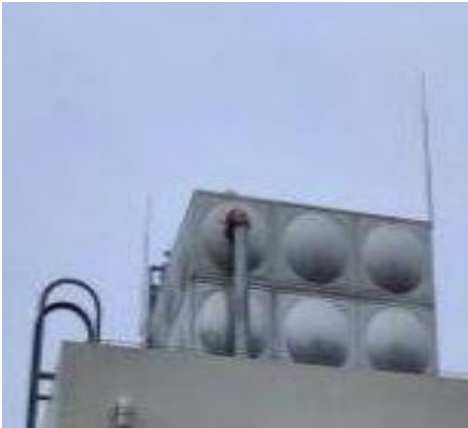
| 现象和问题 | 问 题 图 片 | 原因 | 防 治 措 施 |
|---|---|---|---|
| 避雷针在不锈钢水箱上的安装方式错误 | | 碳钢避雷短针直接焊接在不锈钢水箱上。 | <ol style="list-style-type: none"> <li>1. 在不锈钢水箱旁安装独立避雷针且不锈钢水箱位于避雷针保护范围以内；</li> <li>2. 采用与不锈钢水箱同材质的避雷针，可焊接固定在不锈钢水箱上，但避雷针应向下引至就近的接闪网并可靠连接。</li> </ol> |

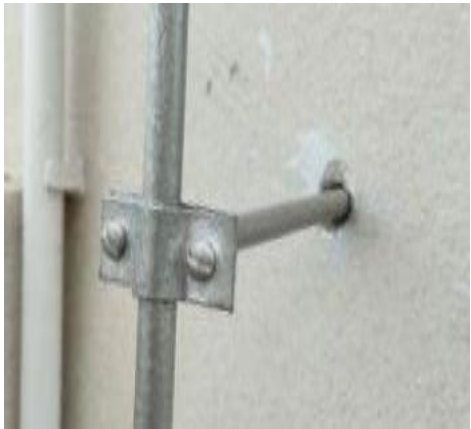
## 10.2 接闪带固定支架安装不牢固

| 现象和问题 | 问 题 图 片 | 原因 | 防 治 措 施 |
|---|---|---|---|
| 接闪带支架松动，固定不可靠 | | 1. 钻孔孔径稍大；<br>2. 外力破坏。 | <ol style="list-style-type: none"> <li>1. 选择与支架圆钢直径紧配合的钻头钻孔；</li> <li>2. 埋入墙体的圆钢深度不小于 90mm；</li> <li>3. 采用预埋支架工艺；</li> <li>4. 扁钢支架可采用 M10×70 金属膨胀螺栓固定；</li> <li>5. 按固定支架总数抽查 30%，用测力装置对固定支架进行垂直拉力的测试，且不得小于 49N 的垂直拉力；</li> <li>6. 当出现圆钢支架安装孔径较大、固定支架受力不符合规范时，可将孔吹扫干净，注入高强度植筋胶，再插入圆钢支架固定。</li> </ol> |
