# 四川省建筑工程 常见质量问题防治手册

（机电篇）

四川省住房和城乡建设厅

2024 年 4 月

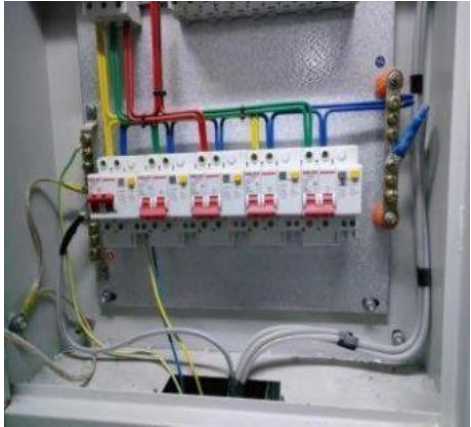
| 现象和问题 | 问 题 图 片 | 原因 | 防 治 措 施 |
|---|---|---|---|
| 穿箱柜的孔洞未做防火封堵 | | <ol style="list-style-type: none"> <li>1. 设计对配电箱孔洞未明确防火封堵；</li> <li>2. 未按设计及规范对配电箱孔洞进行防火封堵；</li> <li>3. 个别配电箱漏做防火封堵。</li> </ol> | <ol style="list-style-type: none"> <li>1. 当设计有防火要求时，柜、台、箱的进出口应做防火封堵，并封堵严密；</li> <li>2. 根据设计、规范及设计选用图集等，对作业人员进行技术交底，明确防火封堵的部位、做法、要求等；</li> <li>3. 当箱柜进出线布线后，按照《建筑防火封堵应用技术标准》GB/T 51410-2020 中“5.3 电气线路贯穿孔口的封堵”有关规定以及参照国标图集《06D105 电缆防火阻燃设计与施工》进行防火封堵。</li> </ol> |

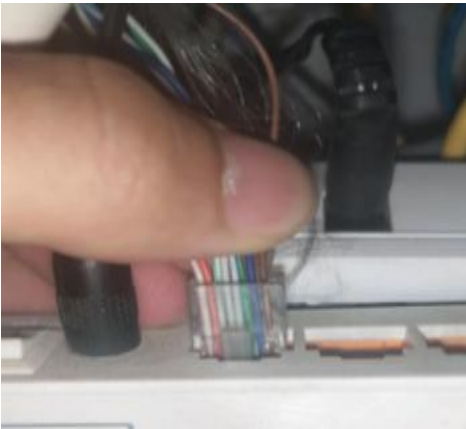
| 现象和问题 | 问 题 图 片 | 原因 | 防 治 措 施 |
|---|---|---|---|
| 网络水晶接线质量问题 | | <p>1. 未按标准施工，网线芯线的压接顺序错误；</p> <p>2. 压接不到位，致使接触不良；</p> <p>3. 芯线与水晶头连接时插接不到位。</p> | <p>1. 对绞线与 8 位模块式通用插座相连时，必须按色标和线对顺序进行卡接；插座类型、色标和编号应符合《综合布线工程验收规范》GB50312 中图 6.0.2 的规定。两种连接方式均可采用，但在同一布线工程中两种连接方式不应混合使用；</p> <p>2. 网络线头排序后修剪平齐，并插入到位；</p> <p>3. 施工时配备合格工具，按压接操作工艺制作；</p> <p>4. 接线完成后，用网线测试仪检测且符合标准。</p> |
| | | <p>1. 双绞线退绞，影响线缆传输效果；</p> <p>2. 网线外保护层剥削过长；</p> <p>3. 未使用标准工具压接。</p> | <p>1. 压接时应逐对拧开并放入配线架相对的端口，使用标准的压线工具进行压接，并压紧压实；</p> <p>2. 按水晶头插入深度略长剥削网线外保护层长度，剪齐线头后与插入深度一致；</p> <p>3. 对绞电缆终接时，每对对绞线应保持扭绞状态，扭绞松开长度对于 5 类电缆不应大于 13mm；对于 6 类电缆应尽量保持扭绞状态，减小扭绞松开长度。</p> |

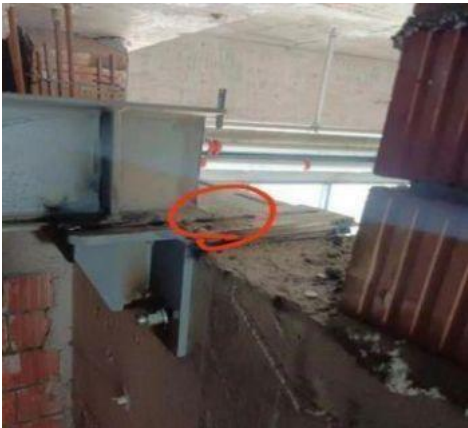
| 现象和问题 | 问 题 图 片 | 原因 | 防 治 措 施 |
|---|---|---|---|
| 预埋钢板未正确固定；承重梁长度、位置、水平度偏差。 | | <ol style="list-style-type: none"> <li>1. 预埋钢板制作安装时，未与承重墙(梁)钢筋搭接、锚固；</li> <li>2. 承重梁埋入承重墙内支撑长度不够或未超过墙厚中心，安放位置不正确，水平偏差大；</li> <li>3. 承重梁固定螺栓孔位置用气割开孔，开孔过大或损伤工字钢立筋；</li> <li>4. 承重梁位置确定时测量方法不正确，造成承重梁移位。</li> <li>5. 未进行隐蔽验收。</li> </ol> | <ol style="list-style-type: none"> <li>1. 承重梁钢板预埋时，严格按设计及规范要求施工；</li> <li>2. 埋入承重墙内的曳引机承重梁，其支撑长度宜超过墙厚中心 20mm，且不应小于 75mm；</li> <li>3. 禁止随意切割承重梁，曳引机直接固定在承重梁上时，必须实测并采用机械开孔。对严重损伤到工字钢立筋的，需更换承重梁；</li> <li>4. 曳引机承重梁位置，应根据井道平面布置基准线、轿厢中心线和对重中心线及机器底盘螺栓孔位置来确定。</li> <li>5. 曳引机承重梁安装属于隐蔽工程，安装完成自检合格后，应及时组织隐蔽验收。</li> </ol> |

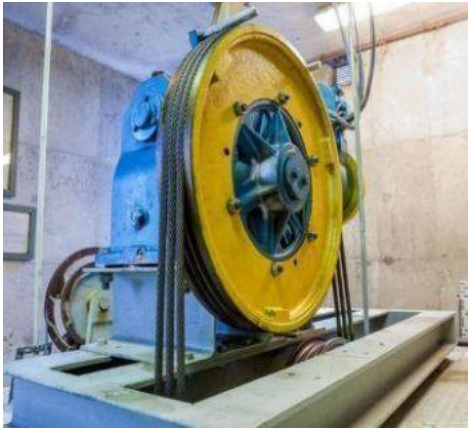
## 2.2 电梯旋转部件未做标识

| 现象和问题 | 问 题 图 片 | 原因 | 防 治 措 施 |
|---|---|---|---|
| <p>旋转部件无标识或标识颜色不正确，无运行方向箭头及文字说明。</p> | | <ol style="list-style-type: none"> <li>1. 安装前未进行针对性技术交底。</li> <li>2. 施工漏设旋转部件标识</li> </ol> | <ol style="list-style-type: none"> <li>1. 加强安装施工人员相关知识培训，安装前针对性技术交底；</li> <li>2. 电梯旋转部件，应按照相关规范要求进行标识。带防护装置的曳引轮、盘车手轮、制动轮及任何类似的光滑圆形部件应涂成黄色，至少转动部分涂成黄色，并用红色箭头标明旋转方向并用文字说明。</li> </ol> |

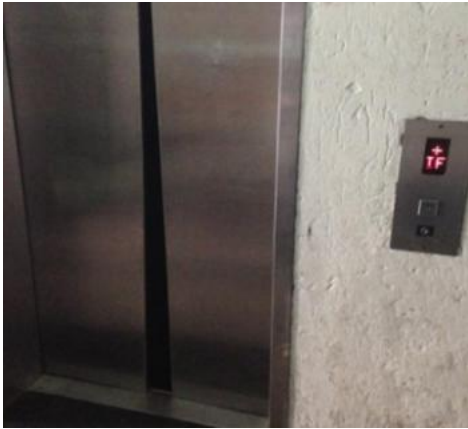
| 现象和问题 | 问 题 图 片 | 原因 | 防 治 措 施 |
|---|---|---|---|
| 层门自动<br>闭合不畅或不<br>能自动闭合 | | <ol style="list-style-type: none"> <li>1. 层门的地槽有异物卡阻，导轨滑道脏，未清理</li> <li>2. 层门自闭装置损坏失灵</li> </ol> | <ol style="list-style-type: none"> <li>1. 定期清理层门地槽、导轨滑道，保持槽内无异物，滑道无油污与尘土结块。</li> <li>2. 定期检查层门自闭装置，确保钢丝绳重块式的钢丝绳无折弯、重块无脱落；折臂式弹簧式的折臂无变形、弹簧无老化折断。</li> </ol> |

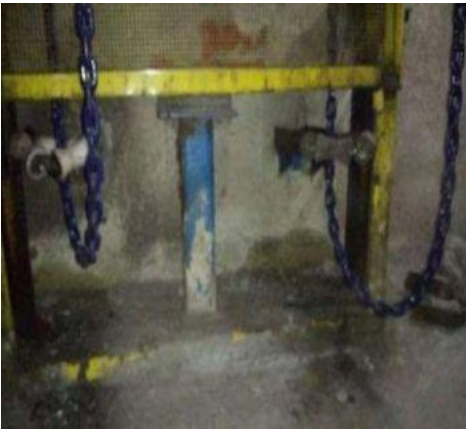
| 现象和问题 | 问 题 图 片 | 原因 | 防 治 措 施 |
|---|---|---|---|
| 对重链及补偿绳有打结或扭曲变形，长度超标，保护装置缺失 | | 1. 电梯对重(衡重)配置不正确;<br>2. 未根据工艺要求,确定补偿链的合适长度,漏装补偿链二次保护装置;<br>4. 补偿绳安装时,未进行充分松扭,张紧状态不符合。 | 1. 电梯试车前,轿箱与对重(衡重)放到齐平的位置,手动盘车大致确定对重重量,待通电调试时,通过做平衡系数试验,确定对重的精确重量。<br>2. 补偿链连接在电梯轿厢和对重底部,补偿链悬空部分距底坑地平面不应小于100mm,且需附加二次保护装置。<br>3. 电梯补偿绳安装时,应按照规范要求进行调整。张紧轮的节圆直径与补偿绳的公称直径之比不小于30;张紧轮设置防护装置;用重力保持补偿绳的张紧状态。 |

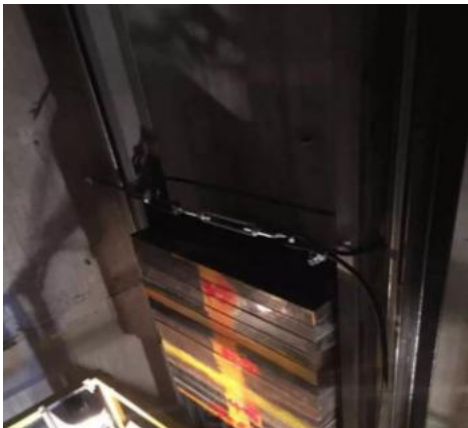
## 6.2 对重固定不牢靠

| 现象和问题 | 问 题 图 片 | 原因 | 防 治 措 施 |
|---|---|---|---|
| 对重框架内对重(平衡重)固定不正确或未固定 | | 1. 对重(平衡重)固定未采用压铁固定或采用错误方式固定, | <p>1. 对重(平衡重)架组装及对重块的安装应牢固可靠。</p> <p>3. 对重块破裂后防掉落装置应牢固可靠。</p> |

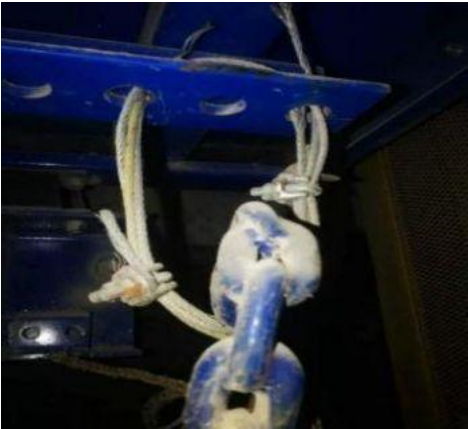
| 现象和问题 | 问 题 图 片 | 原因 | 防 治 措 施 |
|---|---|---|---|
| 补偿链固定不牢，易脱落 | | 漏装补偿链固定装置或二次保护装置，造成补偿链固定不牢。 | 补偿链固定装置安装后对补偿链两端做二次保护装置；补偿绳、链、缆等补偿装置的端部应固定可靠 |
