# 四川省建筑工程 常见质量问题防治手册

（机电篇）

四川省住房和城乡建设厅

2024 年 4 月

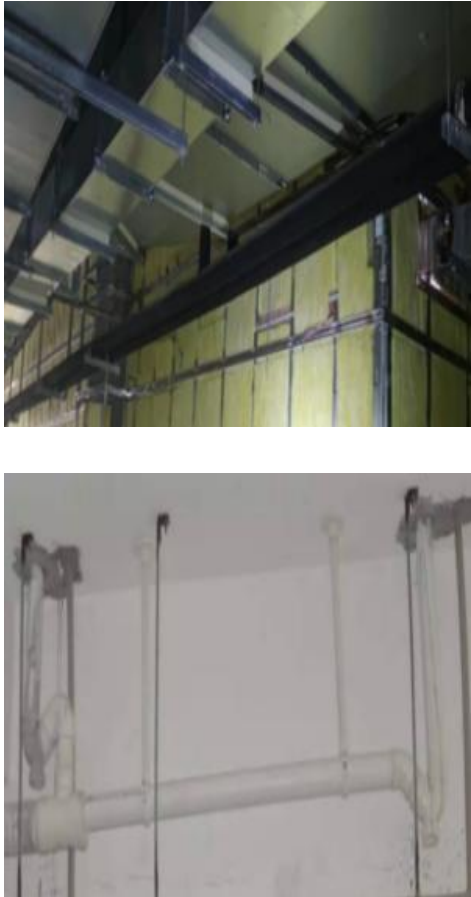
### 1.3 管道支架安装间距过大，管道局部“下挠”

| 现象和问题 | 问 题 图 片 | 原因 | 防 治 措 施 |
|---|---|---|---|
| 管道支架安装间距过大，标高不准确，接触不紧密不牢固，管道投入使用后，有局部“下挠”现象 | | <ol style="list-style-type: none"> <li>1. 管道支架间距不符合规定，计算负载时未考虑；</li> <li>2. 支吊架生根件埋设安装不平正、不牢固。</li> <li>3. 支架安装前所定坡度、标高不准确，安装时未纠正；</li> <li>3. 管道安装前，根据设计或施工质量验收规范要求，确定不同管径管道支架安装间距，管道转弯、三通、沟槽连接处应设置固定支架。</li> </ol> | <ol style="list-style-type: none"> <li>1. 管道水平安装的支、吊架间距应符合规范（GB50242）规定；</li> <li>2. 支架安装必须保证标高、坡度正确，平正牢固，固定支架与管道接触应紧密，固定应牢靠与管道接触紧密，不得有扭斜、翘曲现象；对于自身弯曲的管道，安装前需先调直；</li> <li>3. 在“下挠”部位增设支架，使其符合相关要求；</li> </ol> |

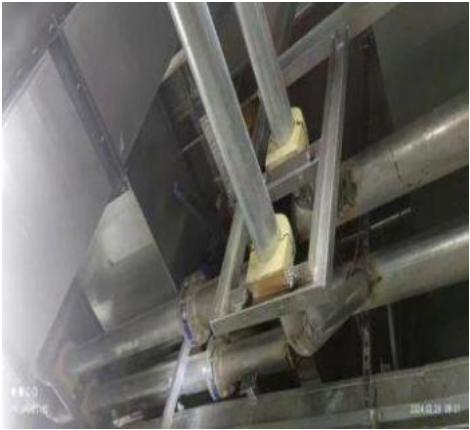
#### 1.4 支架下料、钻孔采用熔焊

| 现象和问题 | 问 题 图 片 | 原因 | 防 治 措 施 |
|---|---|---|---|
| 支（吊）架下料、螺栓孔边缘不整齐，存在熔渣或毛刺 | | <ol style="list-style-type: none"> <li>1. 机械设备配置不足；</li> <li>2. 支架制作未采用机械切割、开孔；使用电焊或气焊下料、钻孔。</li> </ol> | <ol style="list-style-type: none"> <li>1. 配置足够机械设备；</li> <li>2. 使用机械切割、钻孔；</li> <li>3. 下料、钻孔边角用角向磨光机打磨平整。</li> </ol> |

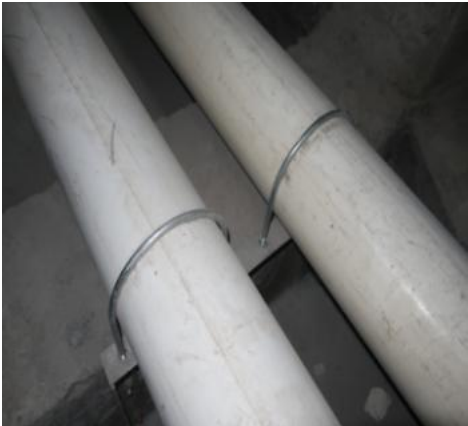
### 1.5 不同材质的支架、管箍与管道之间未按施工规范要求加非金属隔垫或衬套

| 现象和问题 | 问 题 图 片 | 原因 | 防 治 措 施 |
|---|---|---|---|
| 不同材质的支架、管箍与管道之间未按施工规范要求加非金属隔垫或衬套 | | 1. 不同材质的支架、管箍与管道之间未设置非金属隔垫或衬套。 | 1. 碳钢支架、管箍与不锈钢管道之间应加非金属隔垫或衬套；<br>2. 塑料管、复合管采用金属支架时，应在管道与支架之间加非金属垫或套管。 |

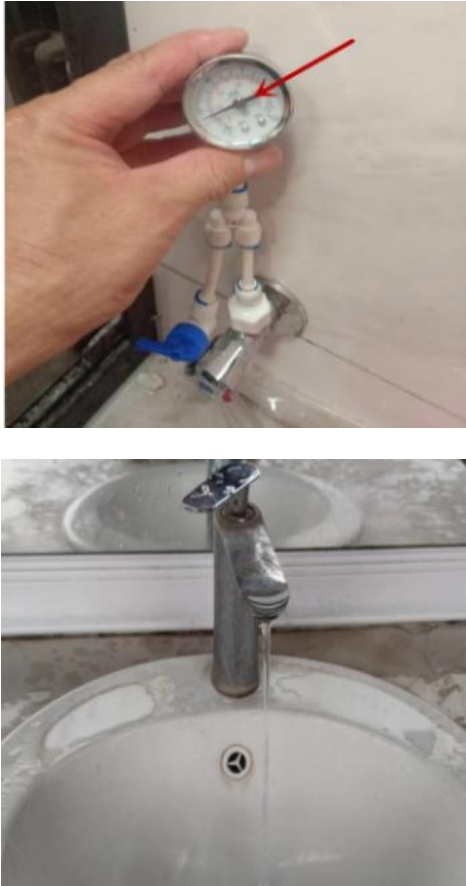
## 1.7 给水管道流水不畅或堵塞

| 现象和问题 | 问 题 图 片 | 原因 | 防 治 措 施 |
|---|---|---|---|
| 管道水流不畅，甚至堵塞 | | <ol style="list-style-type: none"> <li>1. 管道安装前未清除管内杂物和断口毛刺；</li> <li>2. 螺纹接口填料挤入管内；</li> <li>3. 热熔管未按管材要求熔接，管道熔融堵塞。</li> </ol> | <ol style="list-style-type: none"> <li>1. 管道安装时管道内外和接口处应清洁无污物，安装过程中应严防施工碎屑落入管中，施工中断和结束后应对敞口部位采取临时封堵措施。</li> <li>2. 螺纹接口填料等缠绕适当，不得堵塞管口或挤入管内；</li> <li>4. 热熔管熔接时间和管件连接深度，严格按照管道材质说明书要求进行；且在熔接前，刻画长度标识。</li> </ol> |

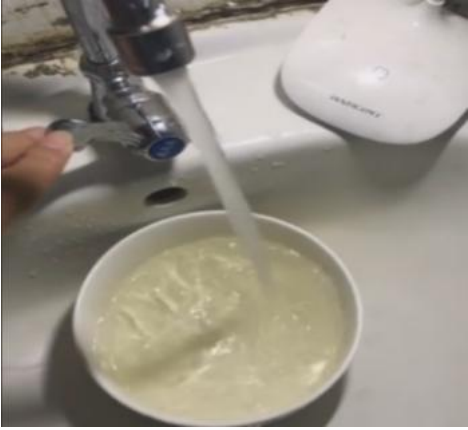
### 1.8 给水管道出水有异味或者浑浊

| 现象和问题 | 问 题 图 片 | 原因 | 防 治 措 施 |
|---|---|---|---|
| 生活给水管出水混浊，水色发黄，有异味，影响饮用 | | <ol style="list-style-type: none"> <li>1. 系统使用前未进行消毒、冲洗，或消毒、冲洗不符合要求；</li> <li>2. 管道螺纹填料，采用油漆类材料。</li> </ol> | <ol style="list-style-type: none"> <li>1. 生活给水系统的管道及设备在交付使用前必须冲洗和消毒，生活饮用水系统的水质就进行见证取样检验，水质应符合现行国家标准《生活饮用水卫生标准》GB5794的规定；</li> <li>2. 生活给水管道螺纹连接填料，严禁采用油漆类材料。</li> </ol> |

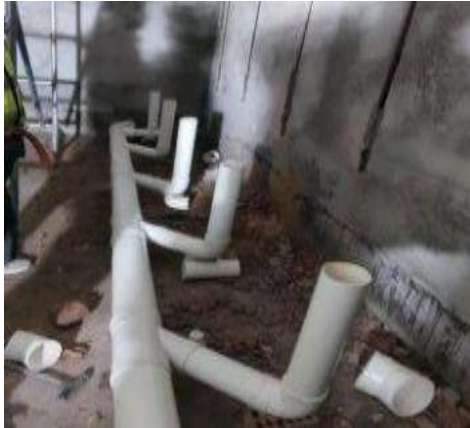
### 2.1 排水不畅、堵塞、水平横管倒坡

| 现象和问题 | 问 题 图 片 | 原因 | 防 治 措 施 |
|---|---|---|---|
| 排水不畅、堵塞、水平横管倒坡 | | <ol style="list-style-type: none"> <li>1. 管道安装前未清除杂物，或施工中断和结束未及时封堵；</li> <li>2. 排水管未放坡或坡度不符合设计及规范要求；未采用支墩固定或固定方式错误，形成倒坡。</li> <li>3. 未做通球试验，或试验不符合要求；</li> </ol> | <ol style="list-style-type: none"> <li>1. 管道安装时管道内外和接口处应清洁无污物，安装过程中应严防施工碎屑落入管中，管道接口不得设置在套管内，施工中断和结束后应对敞口部位采取临时封堵措施。</li> <li>2. 生活污水管坡度应满足设计和规范要求，采用支墩固定，以保证排水、排污顺畅；</li> <li>3. 排水主立管及水平干管管道均应做通球试验，通球球径不小于排水管道管径的 <math>2/3</math>，通球率必须达到 100%。</li> </ol> |

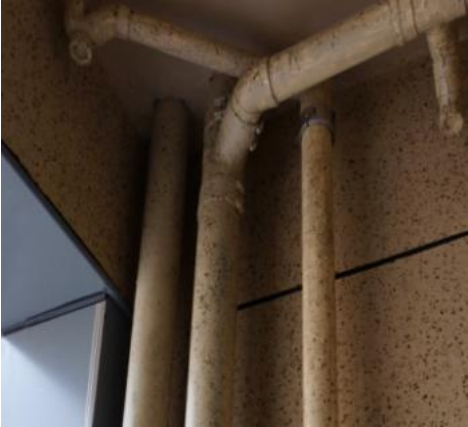
## 2.4 阻火圈、伸缩节安装错误

| 现象和问题 | 问 题 图 片 | 原因 | 防 治 措 施 |
|---|---|---|---|
| 阻火圈、伸缩节安装错误 | | <ol style="list-style-type: none"> <li>1. 阻火圈未贴楼板底安装，位置错误；</li> <li>2. 排水管未按要求安装伸缩节。</li> </ol> | <ol style="list-style-type: none"> <li>1. 明敷排水塑料立管穿越楼层的贯穿部位处，阻火圈贴顶板安装；</li> <li>2. 层高小于等于 4m、穿越楼层为固定支承时每层均应设置伸缩节；当有横管接入时，汇合管件在楼板下部，应在汇合部位的下方设伸缩节。</li> </ol> |

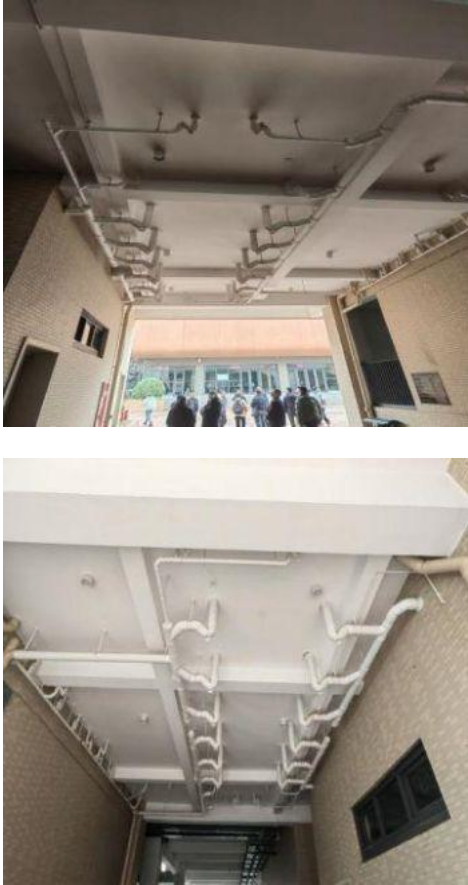
## 2.5 排水管支吊架间距超标、未设置防晃动支架

| 现象和问题 | 问 题 图 片 | 原因 | 防 治 措 施 |
|---|---|---|---|
| 支架间距超标、未设置固定支架 | | <ol style="list-style-type: none"> <li>1. 未严格按照设计或规范间距要求设置支吊架；</li> <li>2. 塑料横干管全部采用吊杆支架固定，未设置防晃动支架。</li> </ol> | <ol style="list-style-type: none"> <li>1. 支架间距应根据不同管道材质，按照规范设置；</li> <li>2. 三通、弯头、末端应根据不同材质管道要求分别设置防晃动支架。</li> </ol> |

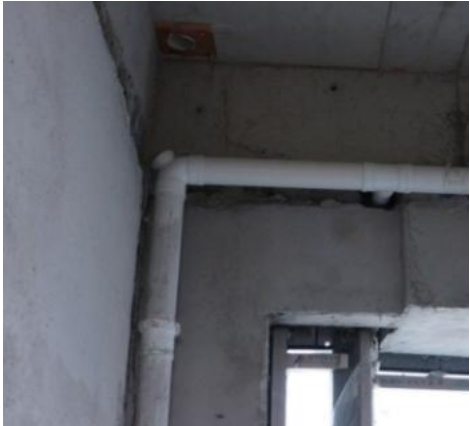
## 2.6 排水管未安装清扫口或安装位置错误

| 现象和问题 | 问 题 图 片 | 原因 | 防 治 措 施 |
|---|---|---|---|
| 排水管未安装清扫口或安装位置错误 | | <ol style="list-style-type: none"> <li>1. 未安装清扫口；</li> <li>2. 清扫口与障碍物距离过近，不利于检修。</li> </ol> | <ol style="list-style-type: none"> <li>1. 检查口中心高度距操作地面一般为 1m，允许偏差<math>\pm 20\text{mm}</math>；检查口的朝向应便于检修。暗装立管，在检查口处应安装检修门；</li> <li>2. 当污水管在楼板下悬吊敷设时，可将清扫口设在上一层楼地面上，污水管起点的清扫口与管道相垂直的墙面距离不得小于 200mm；若污水管起点设置堵头代替清扫口时，与墙面距离不得小于 400mm。</li> </ol> |

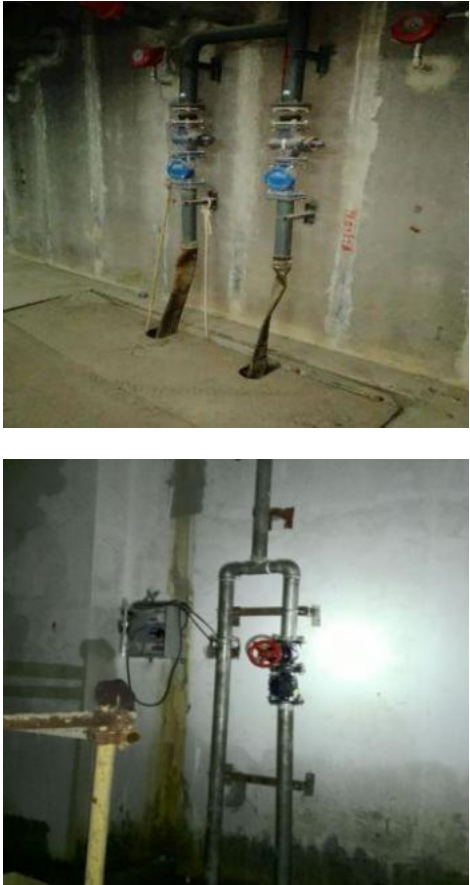
## 2.7 压力排水管道软接头安装位置错误

| 现象和问题 | 问 题 图 片 | 原因 | 防 治 措 施 |
|---|---|---|---|
| 压力排水管道<br>软接头安装位<br>置错误 | | 1. 技术交底不到位、未采取施工样板措施；<br>2. 未按设计选用图集施工。 | 1. 严格执行技术交底、样板先行的措施；<br>2. 严格按照设计选用图集施工，压力排水管顺水流方向依次为软接头、止回阀、闸阀。 |

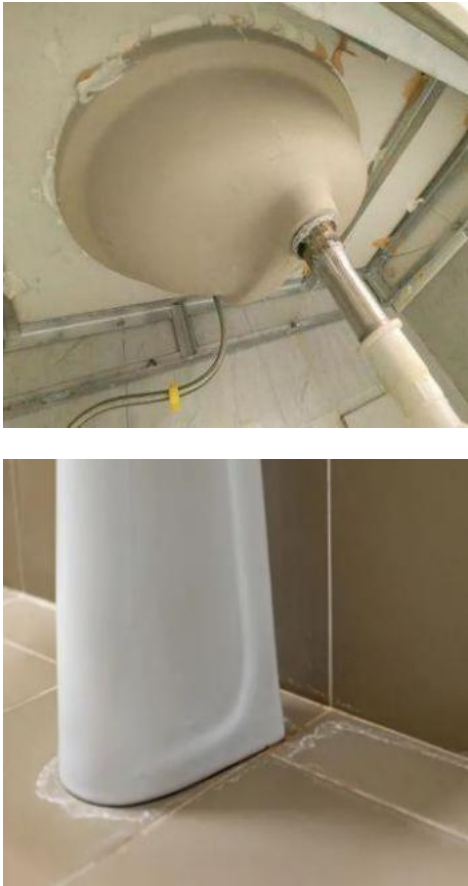
#### 3.1 面盆安装不稳固

| 现象和问题 | 问 题 图 片 | 原因 | 防 治 措 施 |
|---|---|---|---|
| 面盆框架未安装或不牢固 | | <ol style="list-style-type: none"> <li>1. 支架尺寸偏心，与台下盆接触不良；未设置支架；</li> <li>2. 螺栓规格小，钻孔深度浅，墙面不平正，台下盆框架与墙面接触不严实，与轻质隔墙固定未采用锚固措施，安装不牢；</li> </ol> | <ol style="list-style-type: none"> <li>1. 固定螺栓按说明书或 09S304《卫生设备安装》选用，钻孔孔径与深度需符合固定螺栓要求。</li> <li>2. 支托架严格按图集要求制作，器具与支托架间空隙用白水泥砂浆填补饱满、牢固，并抹平正；</li> <li>3. 控制墙面施工精度，在轻质墙上安装固定卫生器具时，尽量采用落地式支架安装，必须在墙上固定时，应用铁件固定或用锚固。</li> </ol> |

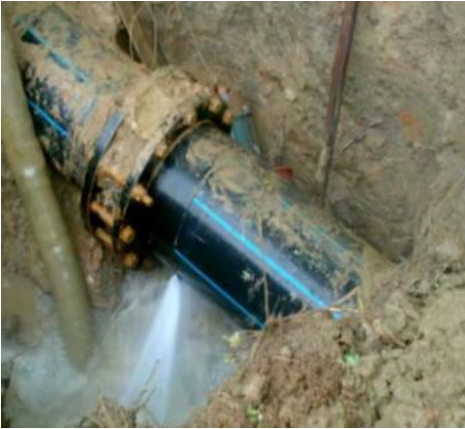
## 4.2 给水管道漏水

| 现象和问题 | 问 题 图 片 | 原因 | 防 治 措 施 |
|---|---|---|---|
| 给 水 管 道 漏 水 | | <ol style="list-style-type: none"> <li>1. 管道安装工程中，管接口不牢，连接（焊接、丝接、热熔连接、卡压连接等方法）不紧密，以致连接处渗漏；</li> <li>2. 管道水压试验（或气压试验），没有按照规范认真检查管道安装质量。</li> <li>3. 管道安装完成（或压力试验）后，产品保护不力、回填方式不正确、沉降不均匀等，造成管线的损坏。</li> </ol> | <ol style="list-style-type: none"> <li>1. 管道安装时应按设计选用管材与管件相匹配的合格产品，并采用与之相适应的管道连接方式，不同的连接方式严格按照施工工艺进行施工；</li> <li>2. 管道支墩按照规范施工，避免管道接口处承压受力，造成渗漏；</li> <li>3. 施工完成后按照要求进行压力试验，试验中检查管道接口、焊口、法兰连接处等可能渗漏处，按照规范全数或按照比例检查；</li> <li>4. 隐蔽工程验收中的给水接口检查工作应严格认真，确保无渗漏；</li> <li>5. 按规范回填并分层夯实。</li> </ol> |

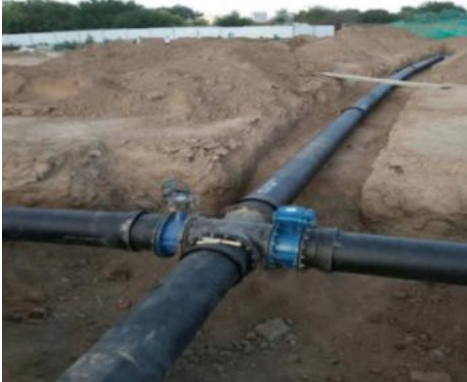
4.3 柔性连接给水管道拐弯处无支墩

| 现象和问题 | 问 题 图 片 | 原因 | 防 治 措 施 |
|---|---|---|---|
| 柔性连接的给水管道拐弯处无支墩 | | 柔性连接的给水管道管件关键部位(垂直和水平方向转弯处、分叉处、管道端部堵头处,以及管径截面变化处)未按规定设置支墩。 | 按照相关规范以及建筑设计标准图集《10S505 柔性接口给水管道支墩》选用相应的混凝土支墩。 |

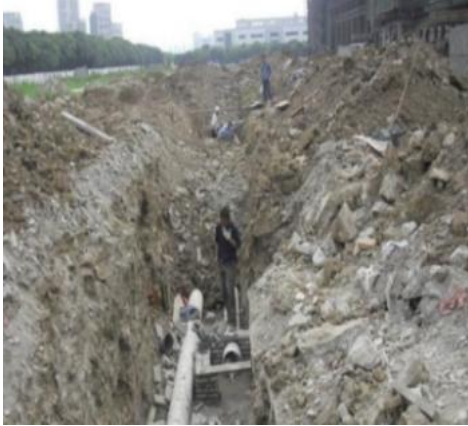
#### 4.4 管道基层及回填不符合要求

| 现象和问题 | 问 题 图 片 | 原因 | 防 治 措 施 |
|---|---|---|---|
| 管道基层及回填不符合要求 | | <ol style="list-style-type: none"> <li>1. 管沟超挖，淤泥、橡皮土未换填；</li> <li>2. 机具选择错误；</li> <li>3. 填料不符合设计或规范要求；</li> <li>4. 填料含水量超标造成沉降；管沟积水未抽排清淤，回填未分层夯实。</li> </ol> | <ol style="list-style-type: none"> <li>1. 严格控制开挖深度，人工捡底；淤泥、橡皮土应换填夯实；</li> <li>2. 管槽回填时必须根据回填的部位和施工条件选择对应的压(夯)实机具；</li> <li>3. 依据设计或规范要求选择填料，填料中不得含有淤泥、树根、草皮及腐植物；</li> <li>4. 控制填料含水量大于最佳含水量2%左右；遇地下水或雨后施工必须先排干水再分层随填随压密实；杜绝带水回填或水夯法施工。</li> </ol> |

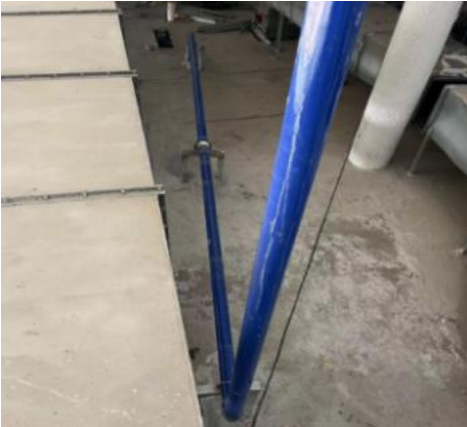
### 5.1 中水管外壁颜色错误或色环设置不到位

| 现象和问题 | 问 题 图 片 | 原因 | 防 治 措 施 |
|---|---|---|---|
| 中水管外壁颜色错误或色环设置不到位 | | 1. 中水管道采用其他颜色，未添加浅绿色环； | 1. 中水管道外壁选用浅绿色；若非浅绿色，应设置色环，色环宽度为 20mm，颜色同其内管道涂色（管道为满涂），色环涂刷间距不大于 4 米。 |

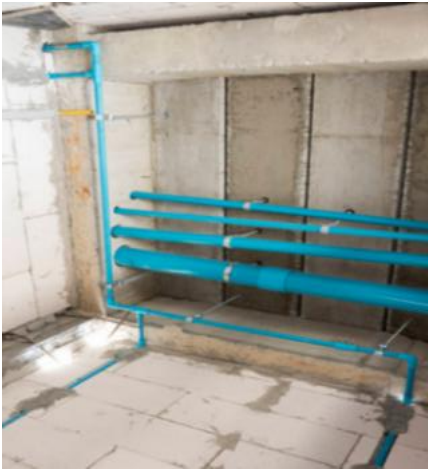
## 5.2 中水管暗装在墙体内未设标识

| 现象和问题 | 问 题 图 片 | 原因 | 防 治 措 施 |
|---|---|---|---|
| 中水管暗装在墙体内无标识 | | <ol style="list-style-type: none"> <li>1. 交底不明确；</li> <li>2. 中水管安装在墙体内，未设置标识。</li> </ol> | <ol style="list-style-type: none"> <li>1. 加强作业前技术交底；</li> <li>2. 中水管道不宜暗装于墙体和楼板内。如必须暗装于墙槽内时，必须在管道上有永久性的明显标识。</li> </ol> |

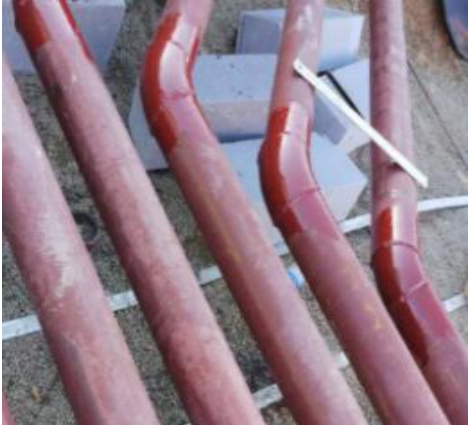
### 6.1 消防管道连接方式错误

| 现象和问题 | 问 题 图 片 | 原因 | 防 治 措 施 |
|---|---|---|---|
| 消防管道连接方式错误 | | <ol style="list-style-type: none"> <li>1. 未进行施工前技术交底或技术交底不全面；</li> <li>2. 工人盲目操作导致连接方式错误。</li> </ol> | <ol style="list-style-type: none"> <li>1. 熟悉规范，做好施工技术交底，明确规范中箱式消防管的连接方式；</li> <li>2. 过程中做好管线施工监管，发现错误连接方式及时整改。</li> </ol> |

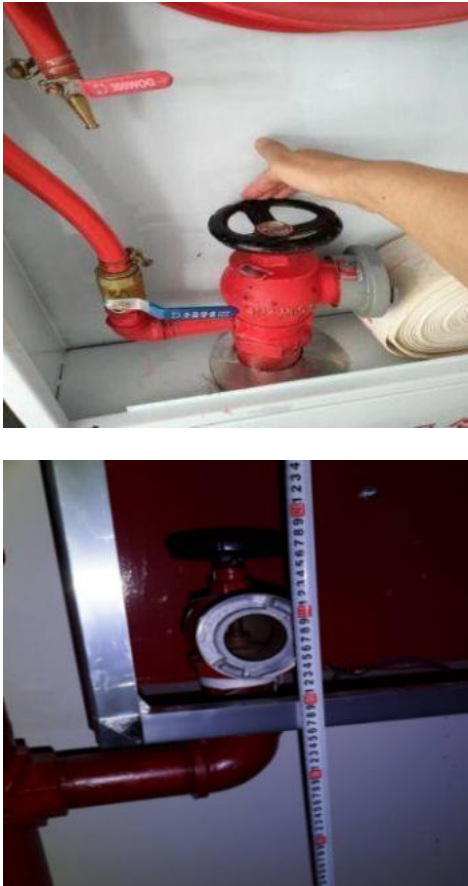
6.2 消火栓阀门手柄离墙太近，消火栓安装高度不符合要求

| 现象和问题 | 问 题 图 片 | 原因 | 防 治 措 施 |
|---|---|---|---|
| 消火栓阀门手柄离墙太近，导致无法顺利开启，在箱内安装位置和标高不符合规定 | | 1. 末端配管尺寸错误，栓头安装位置偏差，手柄紧靠箱体内壁或箱门 | 1. 末端配管测量定位准确，配管加工长度不超差，栓头安装位置符合消火栓口朝外，阀门中心距地面为 1.1 米，允许偏差 20mm；阀门距箱侧面 140mm，距箱后内表面 100mm，允许偏差±5mm。 |

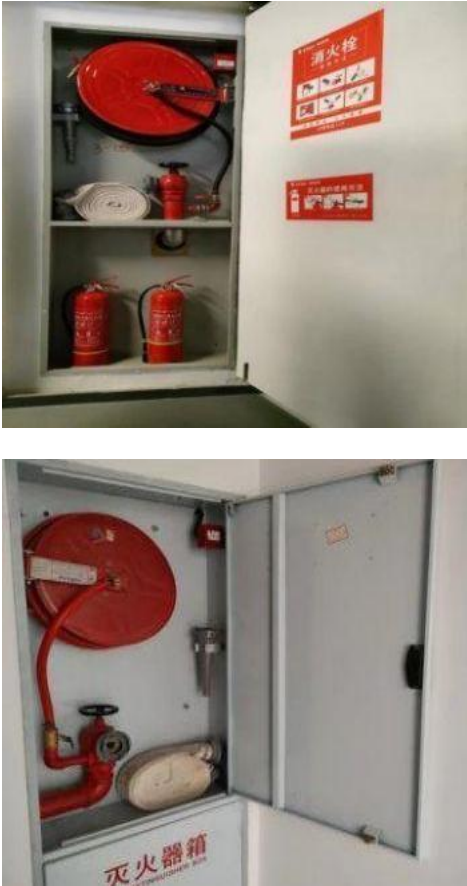
6.3 消火栓箱安装位置不规范

| 现象和问题 | 问 题 图 片 | 原因 | 防 治 措 施 |
|---|---|---|---|
| 消火栓箱开门方向错误或开度不足 | | 1. 消火栓箱安装位置偏差，配管方向错误； | 1. 安装前核实建筑结构及周边障碍物，依据开门见栓口，且箱门开启角度不小于120°的原则确定安装位置及配管方向 |

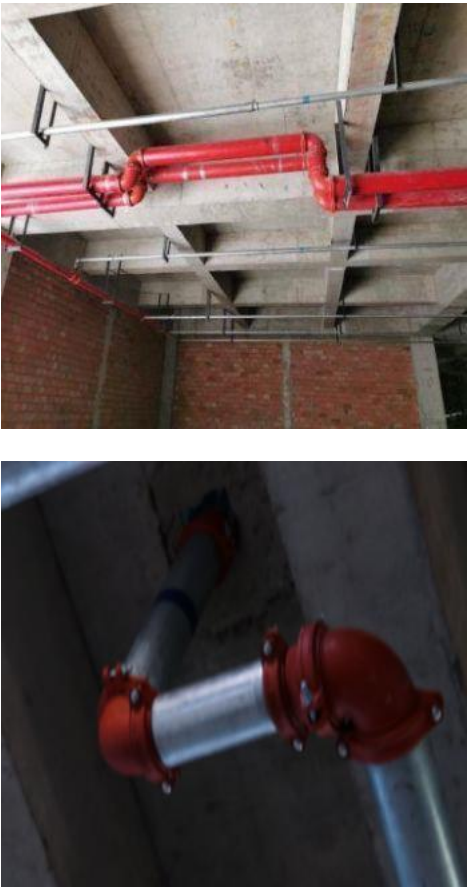
## 6.4 采用卡箍连接的上翻管道未设支吊架

| 现象和问题 | 问 题 图 片 | 原因 | 防 治 措 施 |
|---|---|---|---|
| 采用卡箍连接的上翻管道未设支吊架 | | <ol style="list-style-type: none"> <li>1. 横管的两个接头之间无支架；</li> <li>2. 管径大于 DN50 的管道拐弯、三通及四通位置处未设防晃支架；</li> <li>3. 架空管道每段管道未设置、管道改变方向时、立管始端和终端未设置防晃支架。</li> </ol> | <ol style="list-style-type: none"> <li>1. 横管的两个接头之间不少于 1 个支架；</li> <li>2. 管径大于 DN50 的管道拐弯、三通及四通位置处应设 1 个防晃支架；</li> <li>3. 架空管道每段管道设置的防晃支架不应少于 1 个；当管道改变方向时，应增设防晃支架；立管应在其始端和终端设防晃支架或采用管卡固定。</li> </ol> |

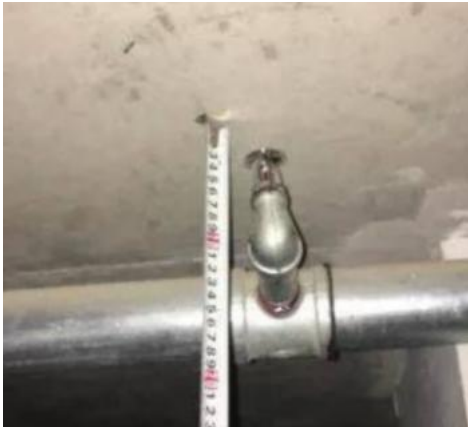
### 7.1 消防喷头溅水盘与楼板距离不符合规范要求

| 现象和问题 | 问 题 图 片 | 原因 | 防 治 措 施 |
|---|---|---|---|
| 消防喷头溅水盘与楼板距离不合格 | | <ol style="list-style-type: none"> <li>1. 管线施工过程中测量错误，导致安装预留空间不足；</li> <li>2. 楼层标高差异，未根据实际进行下料。</li> </ol> | <ol style="list-style-type: none"> <li>1. 施工前对管线标高和建筑物标高进行测量，及时调整管线确保距离；</li> <li>2. 除吊顶型喷头及吊顶下安装的消防喷头外，直立型、下垂型标准喷头，其溅水盘与顶板天花的距离，不应小于 75mm，也不应大于 150mm。</li> </ol> |

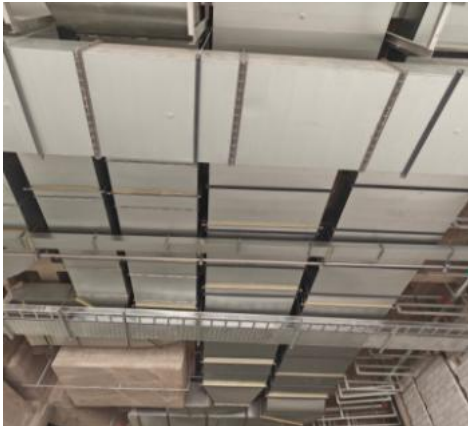
## 7.2 宽度大于 1.2m 的风管、排管、桥架腹面下未设喷头

| 现象和问题 | 问 题 图 片 | 原因 | 防 治 措 施 |
|---|---|---|---|
| 宽 度 大 于<br>1.2m 的 风<br>管、排管、桥<br>架腹面下未<br>设喷头 | | <ol style="list-style-type: none"> <li>1. 施工前管线未进行综合布置；</li> <li>2. 机电各专业协调配合疏漏。</li> </ol> | <ol style="list-style-type: none"> <li>1. 施工前进行管线综合布置，明确管线空间布置；</li> <li>2. 加强各专业间的沟通协调。</li> </ol> |

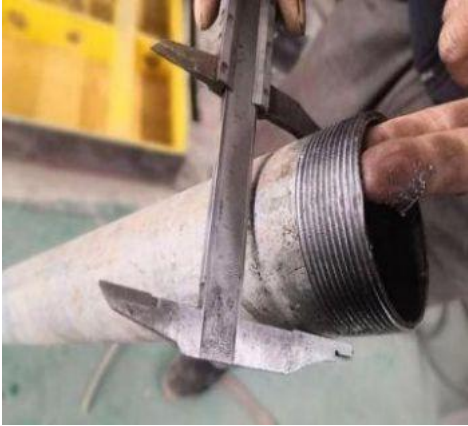
#### 7.4 管道套丝长度不符合要求，套丝处处理不规范

| 现象和问题 | 问 题 图 片 | 原因 | 防 治 措 施 |
|---|---|---|---|
| 管道螺纹加工烂牙、断丝、丝牙长度不足 | | <ol style="list-style-type: none"> <li>1. 套丝板牙磨损严重，未及时检查更换；</li> <li>2. 操作不当动作不规范，导致套丝不合格。</li> </ol> | <ol style="list-style-type: none"> <li>1. 套丝板牙应随时检查和更换；</li> <li>2. 加工过程要保证卡爪夹牢，套丝板牙中心线与管道中心线重合，匀速进刀。手工板牙加工直径小于 25mm 的管道，套丝两遍为宜；直径大于 25mm 的管道，套丝三遍为宜，第一次进刀量不得太大。</li> </ol> |

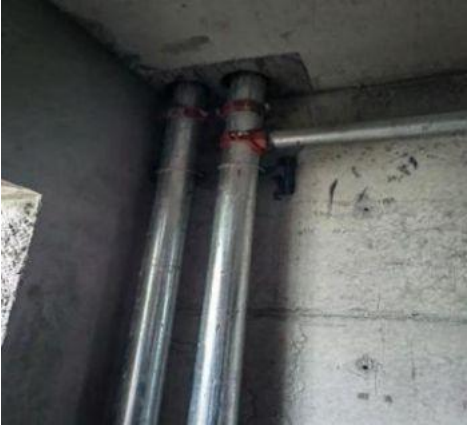
## 7.5 立管与水平支管采用机械三通错误

| 现象和问题 | 问 题 图 片 | 原因 | 防 治 措 施 |
|---|---|---|---|
| 立管与水平支管采用机械三通错误 | | 1. 未进行施工前技术交底或技术交底不全面； | 1. 配水干管（立管）与配水管（水平管）连接，应采用沟槽式管件，不应采用机械三通。 |

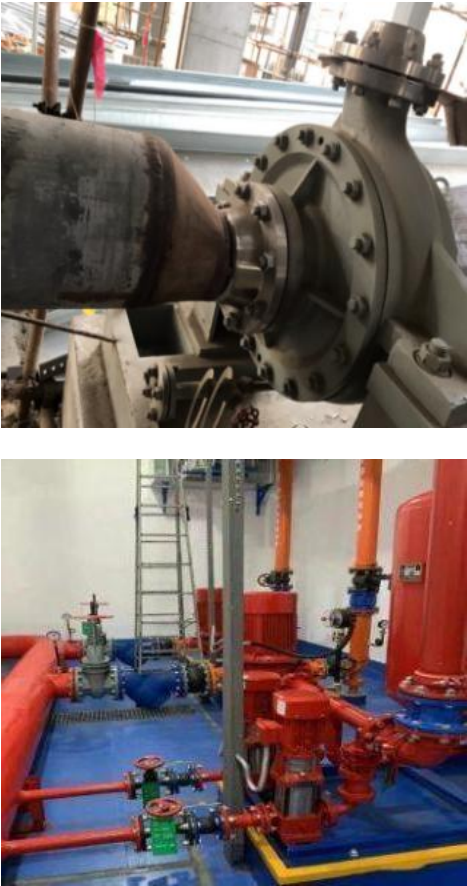
8.1 水泵吸水管上异径管安装错误

| 现象和问题 | 问 题 图 片 | 原因 | 防 治 措 施 |
|---|---|---|---|
| 水泵吸水管上异径管安装错误 | | <p>1. 水泵吸水管处偏心异径管安装为底平,吸水管顶部上会形成气囊, 此气囊将导致吸水管中过流面积减少, 并减少水的过流量, 从而导致进出水量减少。</p> | <p>1. 水泵吸水管管道采用偏心异径大小头, 进水口采用顶平, 出水口采用同心大小头。</p> |

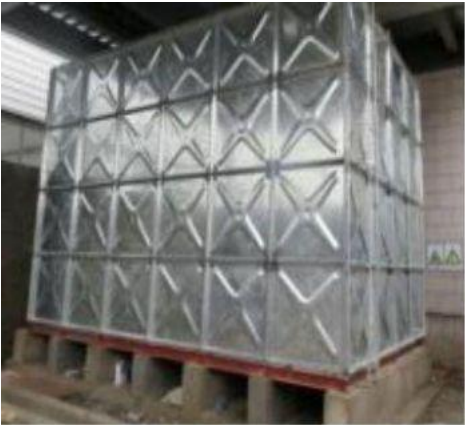
#### 8.4 不锈钢水箱与碳钢框架间未进行绝缘隔离

| 现象和问题 | 问 题 图 片 | 原因 | 防 治 措 施 |
|---|---|---|---|
| 不锈钢水箱与碳钢框架间未进行绝缘隔离 | | 1. 要求未明确;工人为了施工方便,简化施工流程。 | <p>1. 在不锈钢水箱合同技术要求中,明确在水箱与碳钢框架间设置橡胶隔离垫等绝缘材料,或采用不锈钢框架,防止电化学腐蚀;</p> <p>2. 加强班组交底和施工过程监督,发现问题及时整改。</p> |

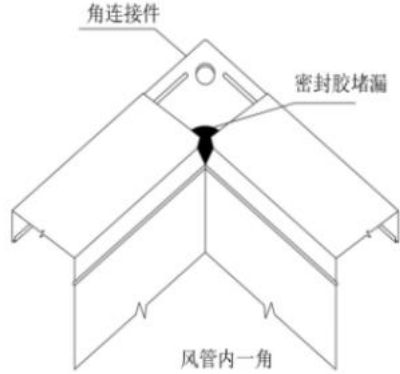
| 现象和问题 | 问 题 图 片 | 原因 | 防 治 措 施 |
|---|---|---|---|
| 薄钢板法兰风管严密性差 | | <ol style="list-style-type: none"> <li>1. 薄钢板法兰风管弹簧夹间距大、弹簧夹长度和厚度不符合要求；</li> <li>2. 法兰接口两侧的风管规格尺寸不一致；</li> <li>3. 弹簧夹重复使用，导致其弹性不足。</li> </ol> | <ol style="list-style-type: none"> <li>1. 薄钢板法兰风管的配件安装应符合下列要求： <ol style="list-style-type: none"> <li>1) 弹簧夹的长度尺寸宜为 150mm，风管法兰高度宜为 30mm 或 35mm；</li> <li>2) 弹簧夹应分布均匀，无松动现象，间距不应大于 150mm，最外端的连接件距风管边缘不应大于 100mm；</li> <li>3) 弹簧夹宜采用正反交叉固定方式，不宜与其他连接形式混合使用；</li> </ol> </li> <li>2. 严格按设计风管规格选择对应板材厚度，若设计未作规定时，应参照相应规范执行；</li> <li>3. 风管的密封应以板材连接的密封为主，也可采用密封胶嵌缝与其他方法。密封胶的性能应符合使用环境的要求，密封面宜设在风管的正压侧。</li> </ol> |

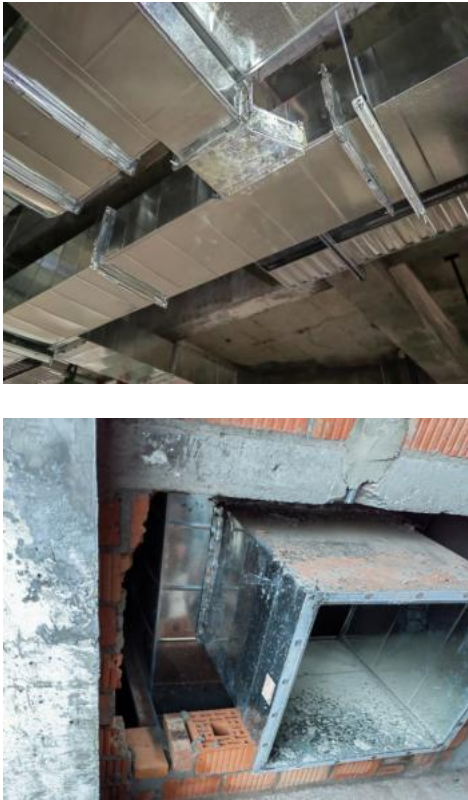
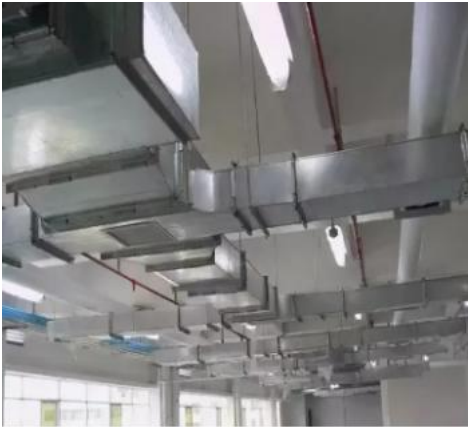
## 1.2 风管分支管与主管连接形式错误

| 现象和问题 | 问 题 图 片 | 原因 | 防 治 措 施 |
|---|---|---|---|
| 风管分支管与主管连接形式错误 | | <p>1. 分支管与主管连接，未按规定采用顺气流三通部件连接，错误地改用直管开口直联，导致风管内气流不顺畅；</p> <p>2. 分支管与主管连接使用钻尾螺钉固定。</p> | <p>1. 连接的方式、方法应符合设计要求，分支管连接宜预制三通进行法兰连接，边长小于或等于 630mm 的支风管与主风管的连接应按照 JGJ141-2017《通风管道技术规范》第 4.4.7 条的要求进行施工；</p> <p>2. 法兰连接的分支管，法兰面应平整，管口平面度的允许偏差不应大于 2mm，保证其接口的严密性；咬口缝连接的分支管，板材咬合缝应紧密，宽度一致，折角应平直。</p> |

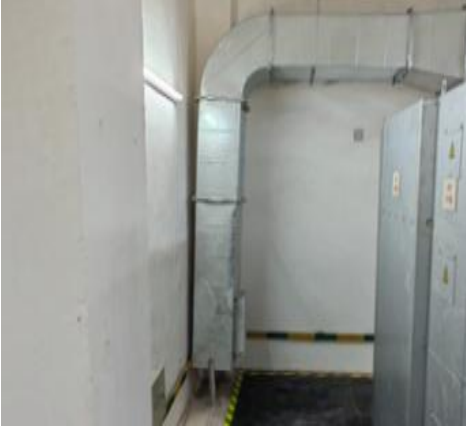
| 现象和问题 | 问 题 图 片 | 原因 | 防 治 措 施 |
|---|---|---|---|
| 风管立管垂直度差 | | <ol style="list-style-type: none"> <li>1. 在制作风管前，未现场测量消除误差；</li> <li>2. 垂直管段过长或水平管段过短、弯头半径不足。</li> </ol> | <ol style="list-style-type: none"> <li>1. 风管加工前，应结合现场情况现场实测，并对风管进行提前放样；</li> <li>2. 风管立管应设置至少 2 个固定点，支架间距不应大于 4m；</li> <li>3. 偏差较小，可增加法兰垫片厚度，并调节螺母拧紧度来调整，如偏差较大，需返厂更换。</li> </ol> |

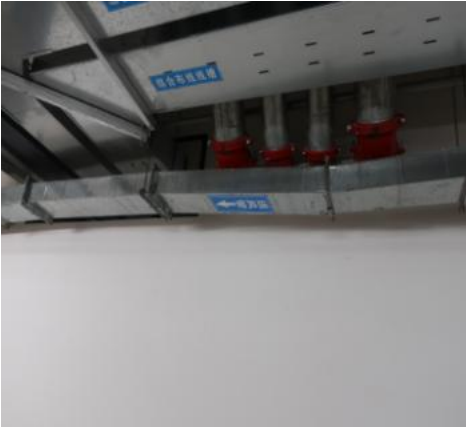
| 现象和问题 | 问 题 图 片 | 原因 | 防 治 措 施 |
|---|---|---|---|
| 风管水平度差 | | <ol style="list-style-type: none"> <li>1. 风管安装未对管线综合排布，对管线交叉情况不清楚，上层管线挤压风管安装空间；</li> <li>2. 吊杆长度不一、吊架数量设置不足；</li> <li>3. 风管连接后不平直。</li> </ol> | <ol style="list-style-type: none"> <li>1. 施工前对管线综合排布，合理规划管线安装空间；</li> <li>2. 金属风管水平安装，直径或边长小于等于 400mm 时，支、吊架间距不应大于 4m；大于 400mm 时，间距不应大于 3m；</li> <li>3. 吊杆、横担、膨胀螺栓、风管下部垫木（如有）等应符合设计或有关规范及质量验收标准，相同标高的风管吊杆应批量制作；</li> <li>4. 明装风管水平安装时，水平度的允许偏差应为 3%，总偏差不应大于 20mm。</li> </ol> |

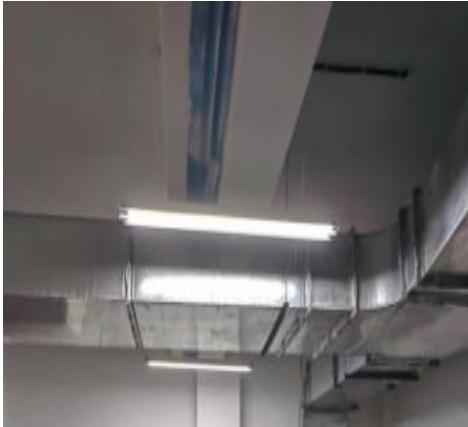
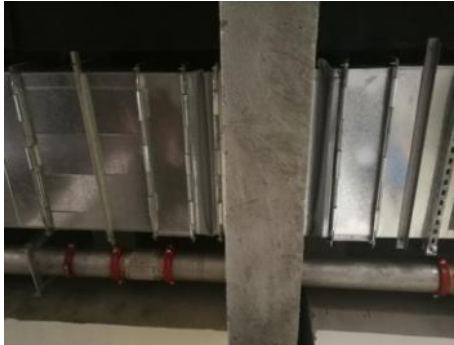
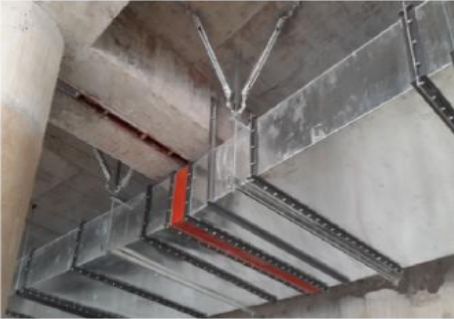
### 1.4 风管穿越沉降缝部位未设置伸缩装置

| 现象和问题 | 问 题 图 片 | 原因 | 防 治 措 施 |
|---|---|---|---|
| 风管穿越沉降缝部位连接方式错误 | | <p>1. 施工图纸中对沉降缝部位风管连接方式未作说明或无大样图展示；</p> <p>2. 风管穿越沉降缝未安装伸缩装置。</p> | <p>1. 风管穿越建筑物变形缝空间时，应设置长度为 200mm~300mm 的柔性短管。穿越建筑物变形缝墙体的风管两端外侧应设置长度为 150mm~300mm 的柔性短管，柔性短管距变形缝墙体的距离宜 150mm~200mm，柔性短管的性能应符合风管系统功能要求；</p> <p>2. 图纸未明确时，应在图纸会审中提出，或在施工前办理技术变更。</p> <div style="display: flex; flex-direction: column; align-items: center;"> </div> |

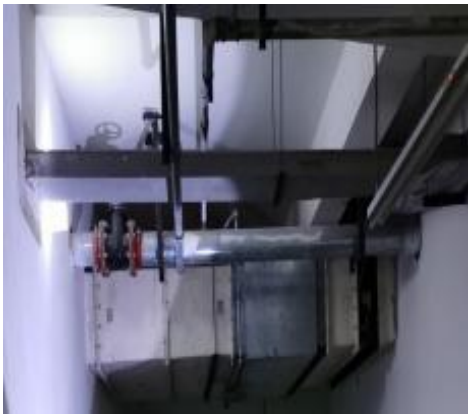
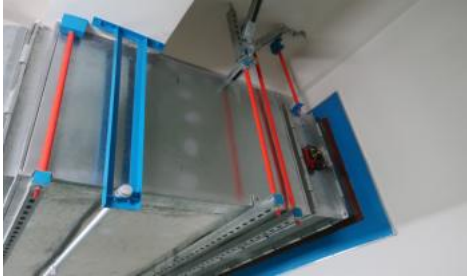
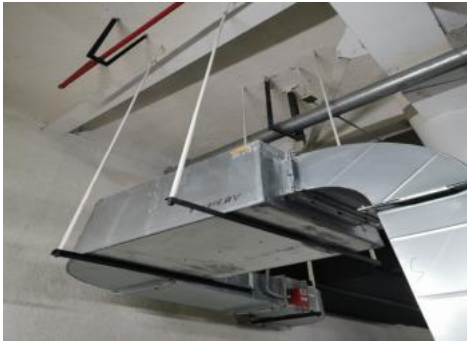
| 现象和问题 | 问 题 图 片 | 原因 | 防 治 措 施 |
|---|---|---|---|
| 消音器未设置独立可靠的支吊架 | | <p>1. 消声器设置独立支吊架的固定点因有障碍物而漏设；</p> <p>2. 只设置单支吊架，无法保证消声器重心均衡。</p> | <p>1. 应按现行规范《通风与空调工程施工质量验收规范》GB50243-2016 第 6.3.11 的要求执行。施工前对消声器位置提前标注，做好支吊架实施策划，独立可靠的支吊架系统应由两副支吊架构成；</p> <p>2. 消声器设置独立支吊架的固定点无法实施时，应设法另行设置过渡支架，再通过过渡支架固定。</p> <div style="display: flex; flex-direction: column; align-items: center;"> </div> |

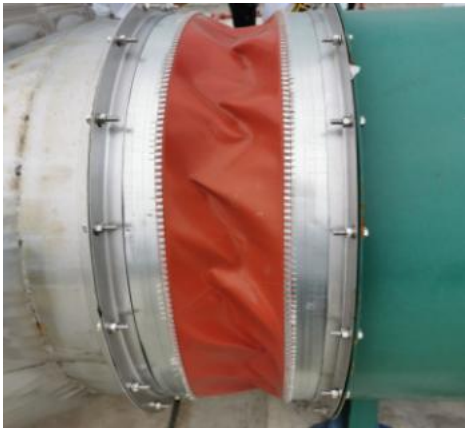
## 1.7 柔性短管设置不当

| 现象和问题 | 问 题 图 片 | 原因 | 防 治 措 施 |
|---|---|---|---|
| 柔性短管安装扭曲，或作为变径管使用 | | <ol style="list-style-type: none"> <li>1. 柔性短管两侧的管口未对平、对正；</li> <li>2. 柔性短管安装时松紧程度控制不当；</li> <li>3. 柔性短管与风管之间的连接采用抱箍固定。</li> </ol> | <ol style="list-style-type: none"> <li>1. 柔性短管连接处应严密、牢固可靠，柔性短管不应作为找正、找平的异径连接管，柔性短管两端面形状应大小一致，两侧法兰应平行；</li> <li>2. 柔性短管的长度宜为 150~250mm，应无开裂、扭曲现象；</li> <li>3. 柔性短管与角钢法兰组装时，可采用条形镀锌钢板压条的方式，通过铆接连接，压条翻边宜为 6mm~9mm，紧贴法兰，铆接平顺，铆钉间距宜为 60mm~80mm；</li> <li>4. 柔性短管连接应松紧适度，对于装在风机的吸入端的柔性短管，可安装得稍紧些，防止风机运转时被吸而形成短管截面尺寸变小的现象。</li> </ol> |

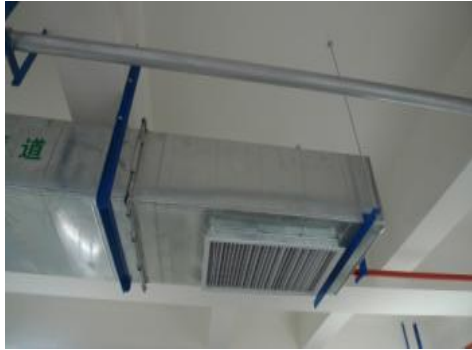
| 现象和问题 | 问 题 图 片 | 原因 | 防 治 措 施 |
|---|---|---|---|
| 水平支架选型，间距设置错误 | | <p>1. 风管支吊架的型式和材料规格未按规范、相关规程和图集执行；</p> <p>2. 支架间距不满足规范要求。</p> | <p>1. 支、吊架的吊点设定应根据风管布局整体策划，最大间距需满足规范要求，支、吊架必须保证与风管接触可靠、贴合紧密；</p> <p>2. 风管水平安装，直径或长边尺寸小于等于 400mm，间距不大于 4m；大于 400mm，不大于 3m。螺旋风管的支、吊架间距可分别延长至 5m 和 3.75m；</p> <p>3. 支吊架不应设置在风口、阀门、检查门及自控机构处，离风口的距离不宜小于 200mm；</p> <p>4. 当水平悬吊的主、干风管长度超过 20m 时，应设置防止摆动的固定点，每个系统不应少于 1 个；</p> <p>5. 支、吊架距风管末端不应大于 1000mm，距水平弯头的起弯点间距不应大于 500mm，设在支管上的支吊架距干管不应大于 1200mm。</p> |

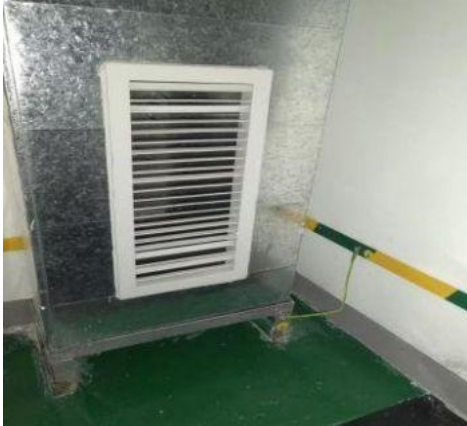
| 现象和问题 | 问 题 图 片 | 原因 | 防 治 措 施 |
|---|---|---|---|
| 明装竖向风管<br>支架型式错误 | | <p>支架直接使用燕尾螺钉固定于风管上，螺丝的固定点集中在局部区域，不足以支撑竖向风管整体重量，导致风管的承载能力不均匀，对风管的结构和性能造成损害。</p> | <p>1. 可参照图集 19K112《金属、非金属风管支吊架》，结合施工实际情况，选择合适的支架对竖向风管进行固定；</p> <p>2. 风管底部宜设置支墩加强支撑。</p> |

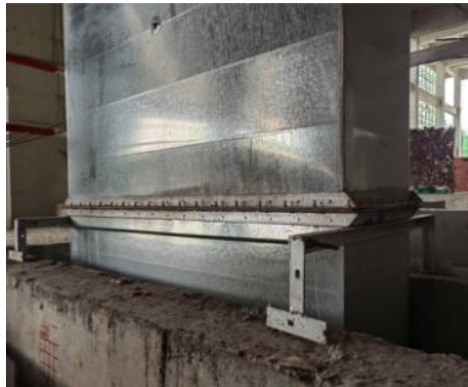
| 现象和问题 | 问 题 图 片 | 原因 | 防 治 措 施 |
|---|---|---|---|
| 管井内竖向风管支架设置型式错误 | | 支架直接锚固在风管上，固定点螺钉承载竖向风管重量，系统运行时的振动使螺钉孔对风管壁持续损伤，风管密封性不佳且存在安全隐患。 | 可参照图集 19K112《金属、非金属风管支吊架》，对垂直安装的风管采用角钢或槽钢加工成“井”字形抱箍作为支架。<br> |

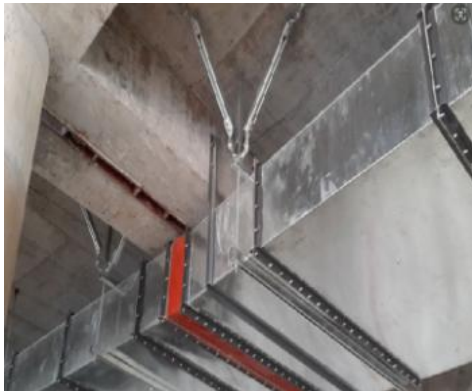
| 现象和问题 | 问 题 图 片 | 原因 | 防 治 措 施 |
|---|---|---|---|
| 安装的抗震支架替代防晃支架 | | 防晃支架属于重力荷载支撑系统；而抗震支架主要承担管线水平方向的载荷，两者作用不同，不可相互取代。 | 严格按照规范《通风与空调工程施工质量验收规范》GB50243-2016 第 6.3.1 条“悬吊的水平主、干风管直线长度大于 20m 时，应设置防晃支架或防止摆动的固定点”执行。<br> |

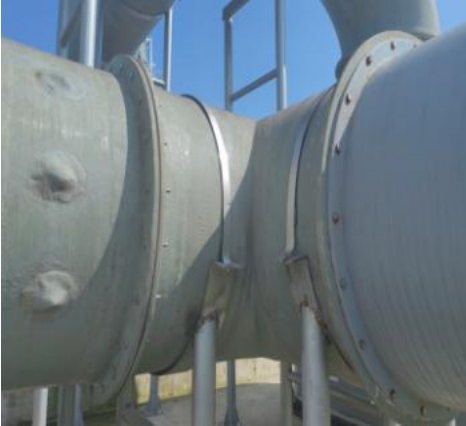
| 现象和问题 | 问 题 图 片 | 原因 | 防 治 措 施 |
|---|---|---|---|
| 非金属排气风管与碳钢支架间未设隔离垫 | | 漏设隔离垫，非金属风管的振动与碳钢支架频繁磕碰，风管易损伤。 | <ol style="list-style-type: none"> <li>1. 塑料圆形风管与碳钢支架间，应设置隔离垫，防止系统运行时产生的冲击力对管道或部件的连接接口造成损坏；</li> <li>2. 对于不锈钢板、铝板风管与碳素钢支架的接触处，应采取防电化学腐蚀措施。</li> </ol> |

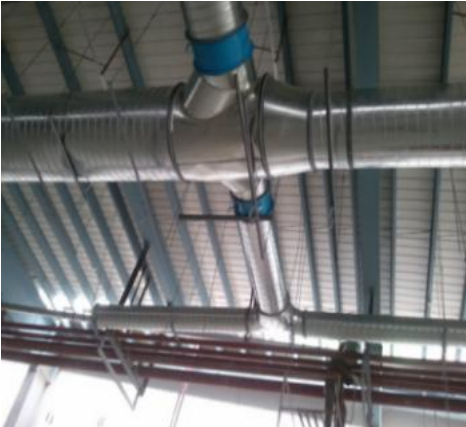
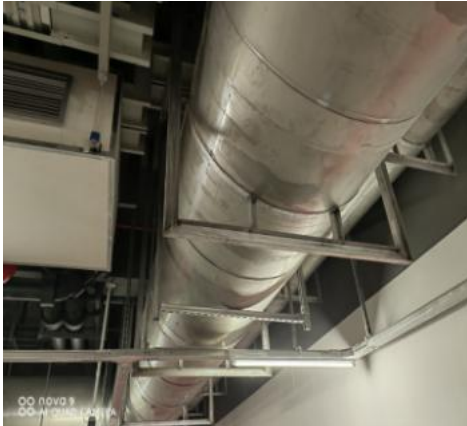
| 现象和问题 | 问 题 图 片 | 原因 | 防 治 措 施 |
|---|---|---|---|
| 圆形风管支架型式不正确 | | <ol style="list-style-type: none"> <li>1. 无大样图做指导，采用常规矩形风管支架型式，受力不均稳定性差；</li> <li>2. 没有进行支架制作和安装交底。</li> </ol> | <ol style="list-style-type: none"> <li>1. 圆形风管优先考虑采用抱箍型式支、吊架，其圆弧应均匀，且与风管外径相一致，折角应平直，抱箍应紧贴并箍紧风管；</li> <li>2. 圆形风管吊架应受力均匀，无明显变形。</li> </ol> |

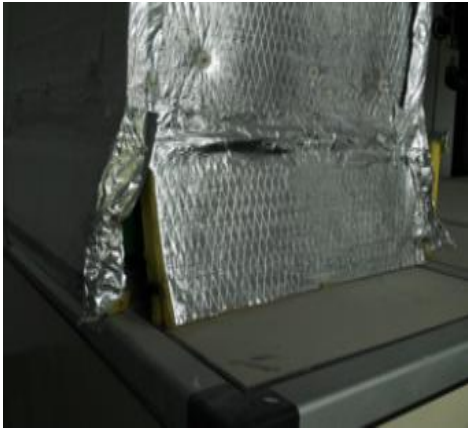
| 现象和问题 | 问 题 图 片 | 原因 | 防 治 措 施 |
|---|---|---|---|
| 保温不平整、保温钉脱落 | | <ol style="list-style-type: none"> <li>1. 风管表面未擦拭干净，保温钉胶粘不牢固导致脱落；</li> <li>2. 保温钉数量不够，分布不均，保温材料固定不牢；</li> <li>3. 未使用配套粘接剂，不满足使用要求。</li> </ol> | <ol style="list-style-type: none"> <li>1. 根据规范及施工工艺标准要求，矩形风管与设备保温钉应分布均匀，其数量底面每平方米不少于 16 个，侧面不少于 10 个，顶面不少于 8 个，首层保温钉至风管或保温材料边缘的距离不大于 120mm；</li> <li>2. 风管保温钉粘贴部分的表面要擦拭干净，保温钉要采用防松措施减少隔热层脱落；接缝应严密，采用胶粘保温钉的风管应尽可能避免水侵蚀风管，造成保温钉脱落；</li> <li>3. 使用符合要求的合格粘接剂。</li> </ol> |

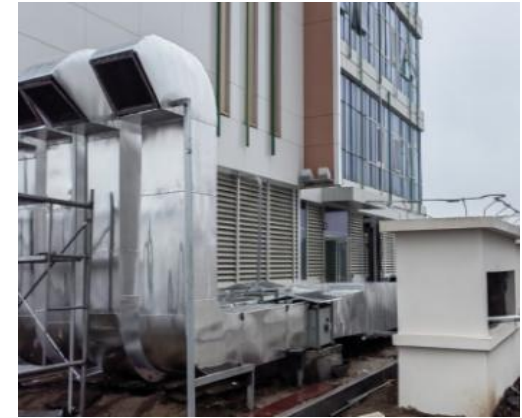
室外橡塑保温  
未设外保护层

人为踩踏、紫外线照射、湿度和水分渗透等室外的环境影响有可能造成保温层破坏或脱落，影响保温效果。

与设计单位和建设单位沟通，说明橡塑保温材料的使用特性，当用于室外环境时，外表面需做适当保护措施以延长保温材料的使用年限，保护层应由设计单位根据实际情况确认。

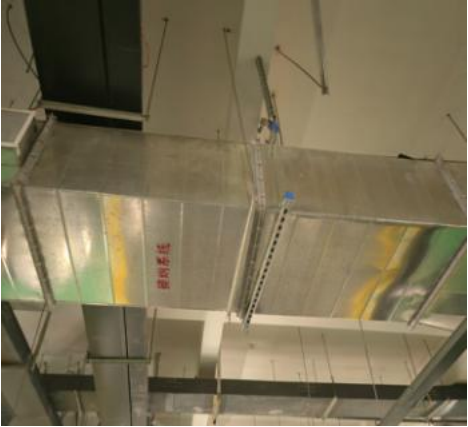
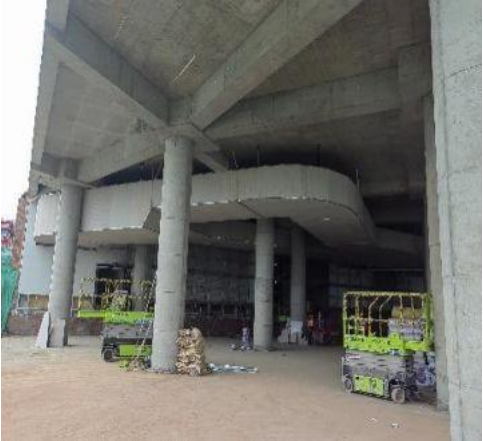
| 现象和问题 | 问 题 图 片 | 原因 | 防 治 措 施 |
|---|---|---|---|
| 防排烟风管耐火极限不符合规范要求 | | <p>1. 排烟管道的设置和耐火极限不符合《建筑防烟排烟系统技术标准》GB 51251-2017 第 4.4.8 条的规定；</p> <p>2. 机械加压送风管道的设置和耐火极限不符合《建筑防烟排烟系统技术标准》GB 51251-2017 第 3.3.8 条的规定；</p> <p>3. 风管防火包覆材料的防火性能不符合要求。</p> | <p>1. 材料进场验收时应严格查看检验报告，确定其耐火极限满足设计及规范的要求，对使用于不同部位的材料应分开堆放、避免混淆。堆放场地应干燥；</p> <p>2. 采用岩棉加防火板施工时，应确保轻钢龙骨槽里的岩棉材料填塞压实，复合板段与段的接缝处应采用防火密封胶密封，且不应有夹芯层材料外露。</p> |

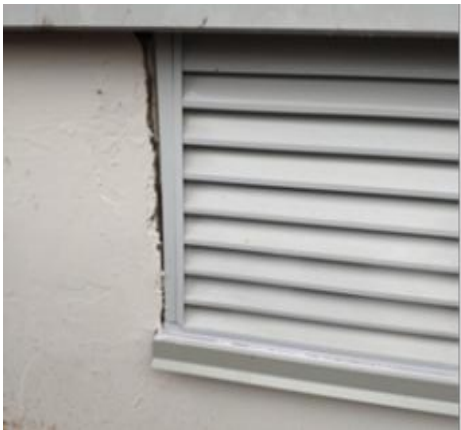
| 现象和问题 | 问 题 图 片 | 原因 | 防 治 措 施 |
|---|---|---|---|
| 风口与建筑饰面缝隙过大 | | 洞口预留过大，饰面层与风口配合不到位 | <p>1. 检查风口的外观和材质厚度，用尺测量其颈部尺寸、外边长、对角线尺寸等，检查平整度、垂直度；</p> <p>2. 风口的安装应注意美观、牢固，建筑洞口比百叶风口的颈部尺寸比大 5mm～10mm。</p> |

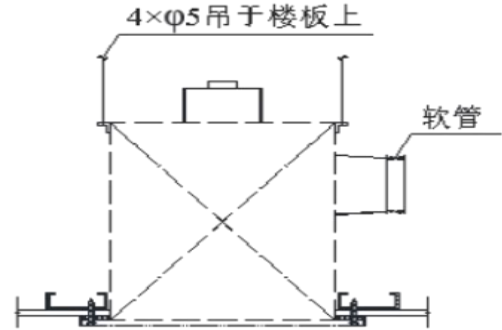
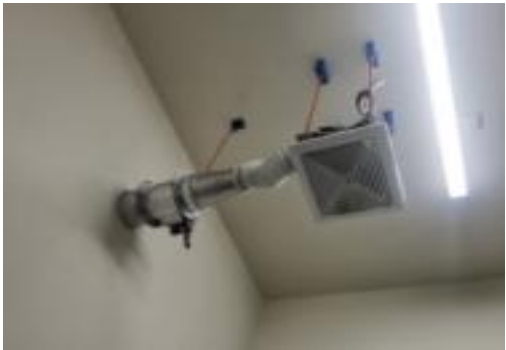
| 现象和问题 | 问 题 图 片 | 原因 | 防 治 措 施 |
|---|---|---|---|
| 排气扇风机安装方式错误 | | <ol style="list-style-type: none"> <li>1. 无排气扇风机安装详图；</li> <li>2. 未提前策划支吊架位置。</li> </ol> | <p>排气扇风机安装前应仔细检查风机是否完整无损，各紧固件螺栓是否有松动或脱落，叶轮有无碰撞风罩。排气扇风机应安装平稳，风机安装时应设置独立牢固的支吊架，注意风机的水平位置。</p> <p>图：吊顶式通风器（排气扇）安装</p> |

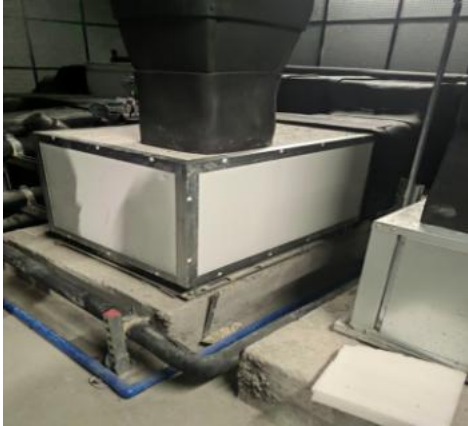
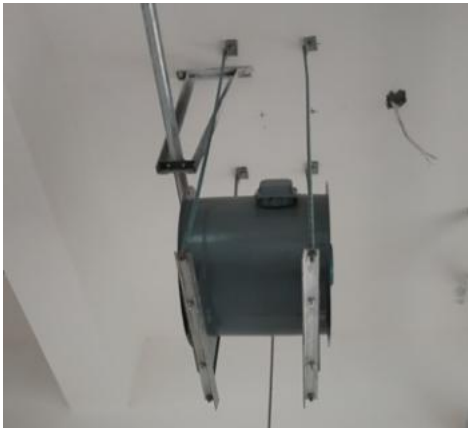
| 现象和问题 | 问 题 图 片 | 原因 | 防 治 措 施 |
|---|---|---|---|
| 设备减震和固定方式不正确 | | <ol style="list-style-type: none"> <li>1. 落地式设备减震垫被建筑基础的找平、抹灰层隐蔽，减震垫变形严重；</li> <li>2. 通风、空调吊装设备未设置减震装置。</li> </ol> | <ol style="list-style-type: none"> <li>1. 在图纸会审阶段，充分考虑风机的振动特性和周围结构的稳定性要求，征询设计单位意见，确定风机减振装置的设置形式，降低振动传递和影响；</li> <li>2. 根据风机的重量、尺寸和运行参数等，选择适合的减震器类型，同规格的减震器高度须相等，弹簧减震器的弹簧中心线水平面垂直同心，每支减震器在同一高度时受力要均匀。确保减震器能够有效地吸收和隔离震动及噪音；</li> <li>3. 按照减震器的安装步骤进行操作，确保减震器安装位置正确，同时注意安装质量，避免出现松动或移位等现象。</li> </ol> |

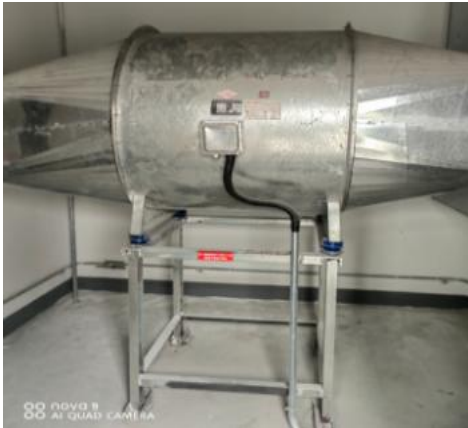
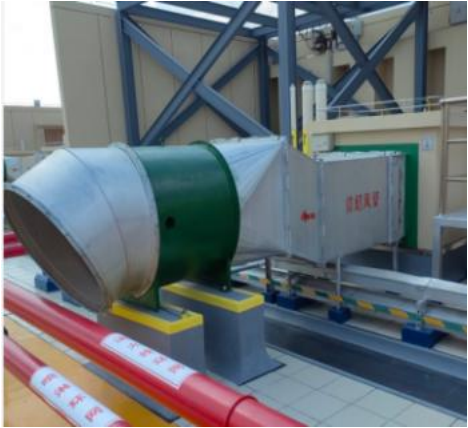
| 现象和问题 | 问 题 图 片 | 原因 | 防 治 措 施 |
|---|---|---|---|
| 防排烟风机错误设置减震装置 | | 系统功能不明，当风机仅用于防烟、排烟时，使用减振装置。 | <p>防排烟系统风机应设在混凝土或钢架基础上，且不应设置减振装置；若排烟系统与通风空调系统共用且需要设置减振装置时，不应使用橡胶减振装置。</p> |

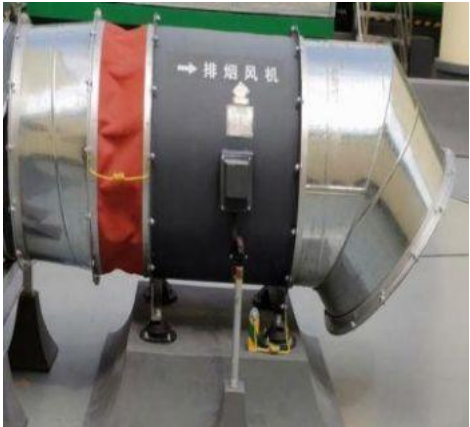
| 现象和问题 | 问 题 图 片 | 原因 | 防 治 措 施 |
|---|---|---|---|
| 防排烟风机与风管柔性连接 | | 当风机仅用于防烟、排烟时，采用柔性连接。 | 在软接安装前，应确定风机类型和作用，防烟、排烟风机无需安装软接。 |

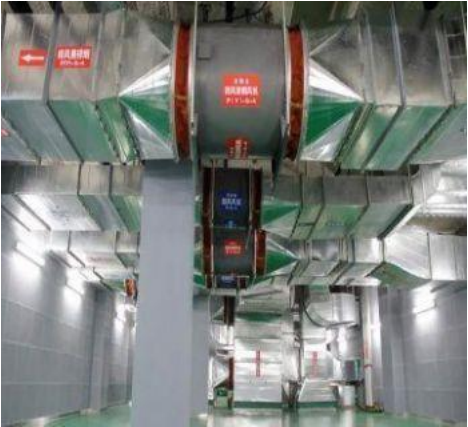
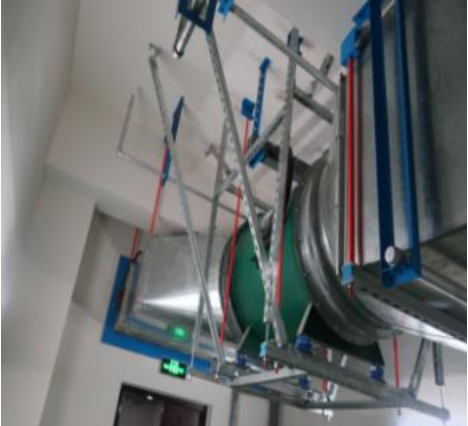
| 现象和问题 | 问 题 图 片 | 原因 | 防 治 措 施 |
|---|---|---|---|
| 设备未设置抗震支吊架 | | 漏设设备抗震支架。 | <p>根据《建筑机电工程抗震设计规范》GB50981-2014 中第 5.1.4 条，防排烟风道、事故通风风道及相关设备应采用抗震支吊架；第 5.1.5 条，重力大于 1.8KN 的吊装空调机组、风机等设备吊装时应设置抗震支吊架”的规定执行。</p> |

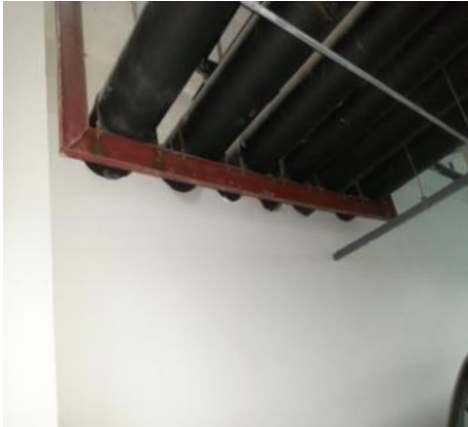
| 现象和问题 | 问 题 图 片 | 原因 | 防 治 措 施 |
|---|---|---|---|
| 支架变形 | | <ol style="list-style-type: none"> <li>1. 共用支架的型式未经计算校核；</li> <li>2. 共用支架间距过大，单副支架承载力过重，不满足现场共用支架的布置需要；</li> </ol> | <ol style="list-style-type: none"> <li>1. 施工前，应按规定编制共用支架技术方案，明确共用支架的吊点设置和力臂、横梁材料选择以及支架参数，并经设计单位计算校核；</li> <li>2. 安装前，应检查支架平整度，将支架变形或不平之处进行校正。</li> </ol> |

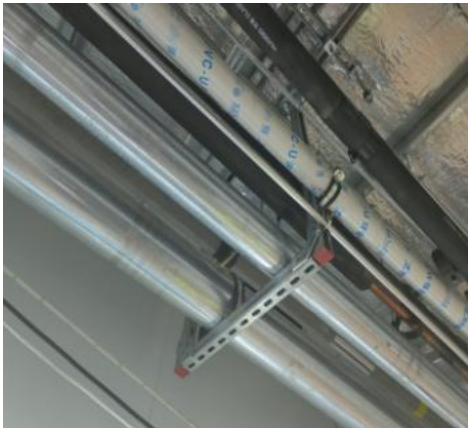
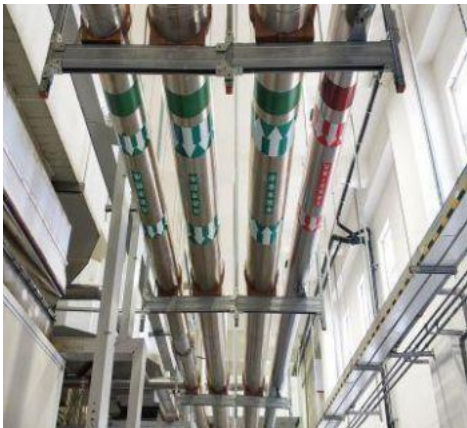
| 现象和问题 | 问 题 图 片 | 原因 | 防 治 措 施 |
|---|---|---|---|
| 成品支架组合方式错误 | | <ol style="list-style-type: none"> <li>1. 成品支架设计图纸未经原设计单位审核批准；</li> <li>2. 横梁与立柱的C型钢连接件选用错误；</li> <li>3. 成品支架的验收环节缺失。</li> </ol> | <ol style="list-style-type: none"> <li>1. 专业厂家深化设计的成品支架图纸，应经设计单位审核批准；</li> <li>2. 应按照设计图纸、参考图集 16CK208《装配式室内管道支吊架的选用与安装》组织施工与验收。</li> </ol> |

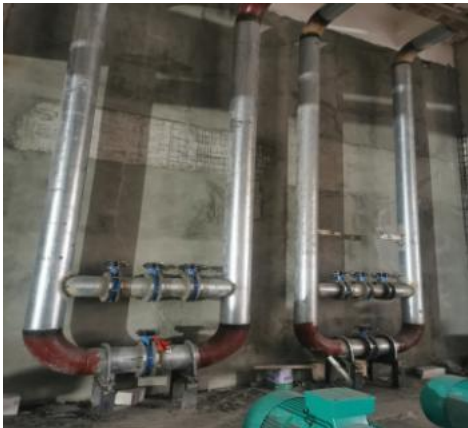
| 现象和问题 | 问 题 图 片 | 原因 | 防 治 措 施 |
|---|---|---|---|
| 立管支架缺失 | | <ol style="list-style-type: none"> <li>1. 工序错误，未先安支架、后敷设立管；</li> <li>2. 在立管上未按要求设置支架。</li> </ol> | <ol style="list-style-type: none"> <li>1. 管道施工前，应先对管道支架进行策划、安装；</li> <li>2. 立管施工的同时，应调整、紧固立管支架，确保管道垂直度，避免管道焊口直接承受管道重量。</li> </ol> |

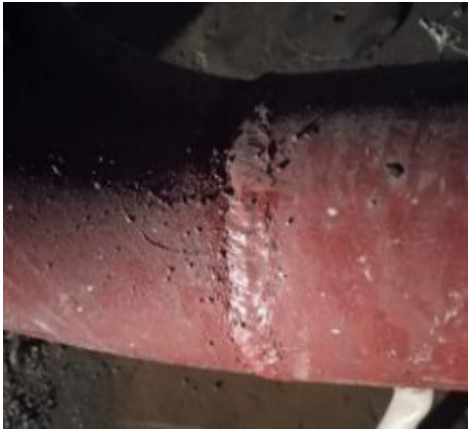
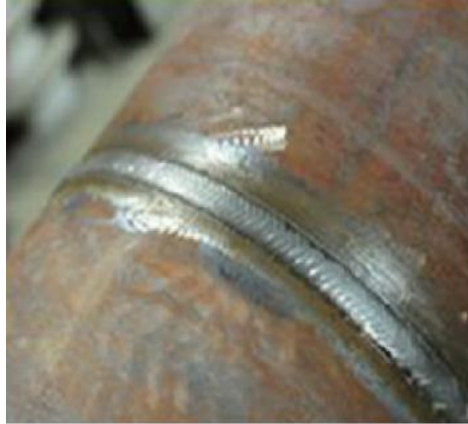
| 现象和问题 | 问 题 图 片 | 原因 | 防 治 措 施 |
|---|---|---|---|
| 管道焊接质量差 | | <ol style="list-style-type: none"> <li>1. 管道焊接前未进行焊接工艺交底;</li> <li>2. 焊缝两端对接管道不同心, 管道组对错边过大;</li> <li>3. 焊缝盖面后未对焊缝处氧化物进行剔除就直接进行了防腐。</li> </ol> | <ol style="list-style-type: none"> <li>1. 对焊接管道, 首先应根据管道的材质、直径和壁厚, 编制焊接工艺卡, 确定管道的坡口加工形式, 管道的组对间隙、使用焊条的材质、管道焊接的各种参数;</li> <li>2. 同一位置多个开口宜采用成品三通、四通管件, 注意管道组对质量, 减少管道错边;</li> <li>3. 焊缝盖面后及时剔除氧化物, 并进行焊缝防腐。</li> </ol> |

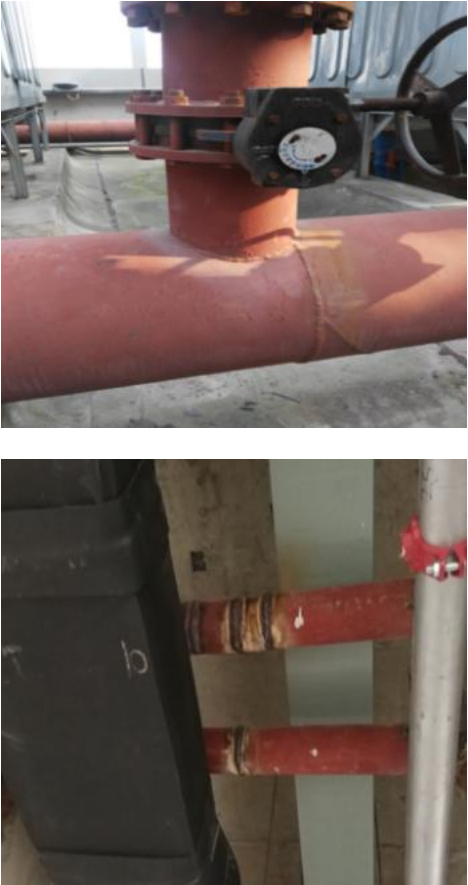
| 现象和问题 | 问 题 图 片 | 原因 | 防 治 措 施 |
|---|---|---|---|
| 管道焊缝位置不合理 | | <p>1. 三通焊缝与管道环形焊缝距离过近, 影响焊缝接口质量及管道本体的耐压性能;</p> <p>2. 支管开孔与主管焊缝距离太近, 出现交叉焊缝;</p> | <p>1. 合理布置焊口的位置, 尽可能采用集中预制, 同时将焊口的碰头点尽可能设在便于施工的位置, 减少焊接死角;</p> <p>2. 根据《通风与空调工程施工规范》GB50738-2011 第 11.2.5 条, 焊缝的位置应符合下列规定:</p> <p>1) 直管段管径大于或等于 DN150 时, 焊缝间距不应小于 150mm; 管径小于 DN150 时, 焊缝间距不应小于管道外径;</p> <p>2) 管道弯曲部位不应有焊缝;</p> <p>3) 管道接口焊缝距支、吊架边缘不应小于 100mm。</p> |

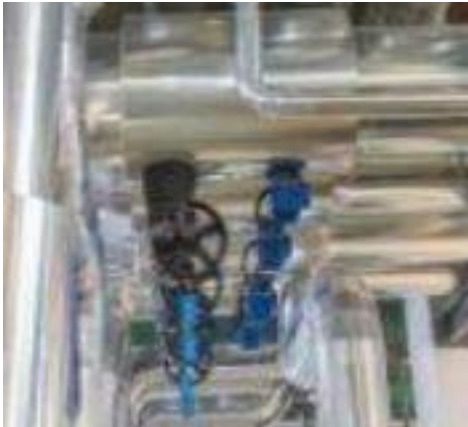
| 现象和问题 | 问 题 图 片 | 原因 | 防 治 措 施 |
|---|---|---|---|
| 空调管道蝶阀<br>手柄朝下安装 | | <ol style="list-style-type: none"> <li>1. 管线多，手柄朝上或水平安装难度大；</li> <li>2. 错误认为手柄朝下便于操作，忽视漏水易造成人员伤害。</li> </ol> | <ol style="list-style-type: none"> <li>1. 管线综合排布阶段，结合现场情况和管道、阀门尺寸，进行管线综合排布；</li> <li>2. 成排管道布管时应预留阀门安装高度，保证运营期间操作方便。</li> </ol> |

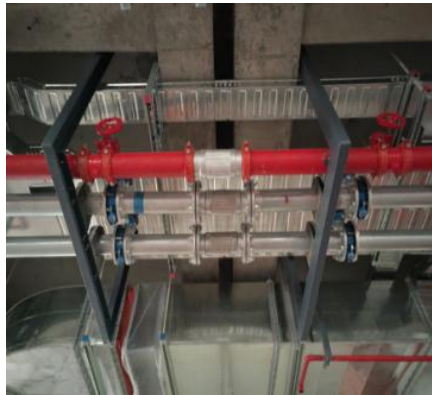
| 现象和问题 | 问 题 图 片 | 原因 | 防 治 措 施 |
|---|---|---|---|
| 空调管道穿越沉降缝部位连接方式错误 | | <ol style="list-style-type: none"> <li>1. 穿越沉降缝部位未正确设置柔性接头。</li> </ol> | <ol style="list-style-type: none"> <li>1. 安装图纸与结构、建筑图纸进行合图，空调水管系统在沉降缝位置做好标注；</li> <li>2. 严格按照要求设置柔性接头。</li> </ol> |

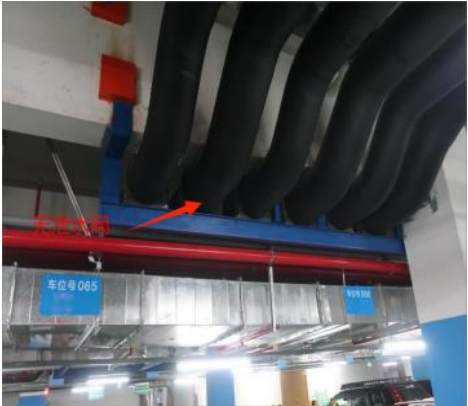
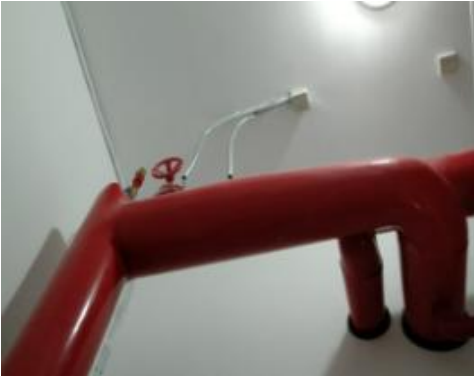
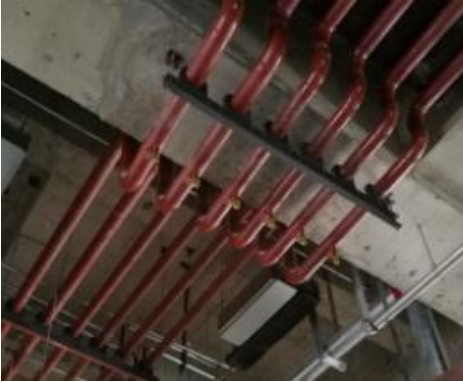
| 现象和问题 | 问 题 图 片 | 原因 | 防 治 措 施 |
|---|---|---|---|
| 空调水管未正确设置排气阀、泄水阀 | | <p>1. 排气阀设置不够或没有设置，系统排气不彻底；</p> <p>2. 管网因交叉抬升出现气囊现象后未及时增加排气阀；</p> <p>3. 管道翻弯后存在积水，无法彻底排出。</p> | <p>1. 深化设计前，仔细核对图纸和现场实际情况，在管网顶部设自动或手动排气阀；</p> <p>2. 施工前合理确定管线标高，尽量避免出现气囊现象，同时在不可避免出现气囊部位要设置排气阀，且将排气阀的排气管接至安全处，以利系统排气。</p> <p>3. 管道下翻弯部位，设置排水阀。</p> |

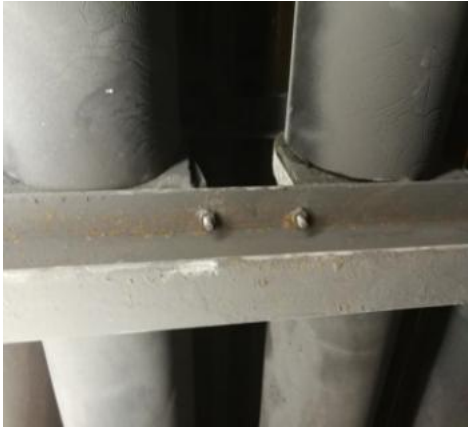
| 现象和问题 | 问 题 图 片 | 原因 | 防 治 措 施 |
|---|---|---|---|
| 保温材料与冷桥木间存在较大间隙出现渗水 | | <p>1. 保温材料断面不整齐，导致保温与冷桥木未贴合紧密；</p> <p>2. 保温材料与冷桥木的接触部位粘接剂涂刷不均匀。</p> | <p>1. 空调冷热水管的支、吊架选用的绝热衬垫应满足设计要求，并应符合下列规定：</p> <p>1) 绝热衬垫与绝热材料之间应密实、无空隙；</p> <p>2) 绝热衬垫应形状规则，表面平整，无缺损；</p> <p>2. 保温层施工应粘涂无毒无味的粘接剂，与管道结合紧密，封闭良好。防止因管道变形、保温材料老化等原因造成二者间隙过大。</p> |

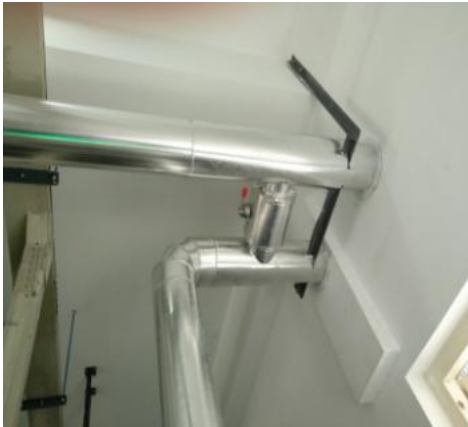
| 现象和问题 | 问 题 图 片 | 原因 | 防 治 措 施 |
|---|---|---|---|
| 支架冷桥木过小，与保温厚度不匹配 | | 订购冷桥木时，未考虑保温层及保护层厚度的匹配度。 | <p>空调冷热水管的支、吊架选用的绝热衬垫应满足设计要求，并应符合下列规定：</p> <p>绝热衬垫厚度不应小于管道绝热层厚度，宽度应大于支、吊架支承面宽度，衬垫应完整。</p> |

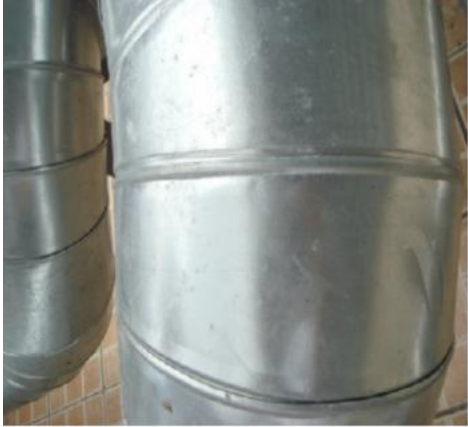
| 现象和问题 | 问 题 图 片 | 原因 | 防 治 措 施 |
|---|---|---|---|
| 保护外壳接缝不严密，搭缝方向错误 | | 1. 保护外壳未顺水搭接，未考虑到环境水汽、外界漏水会顺缝隙渗漏到下层，影响保温绝热。 | <p>金属外壳保温完整，封闭良好、接口严密，转弯整齐，应紧贴绝热层，不得有脱壳、褶皱强行对口等现象，保护层搭接缝须按顺水搭接制作，并有凸筋加强，搭接尺寸为20mm~25mm，采用自攻螺丝固定时，固定间距应匀称不得破坏防潮层。</p> |

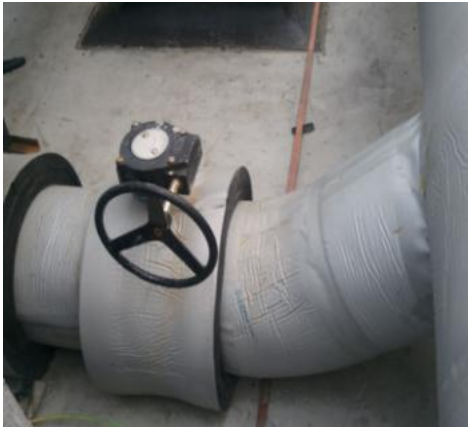
| 现象和问题 | 问 题 图 片 | 原因 | 防 治 措 施 |
|---|---|---|---|
| 空调水管保温层贴地安装 | | 管线预留策划及布置时，未考虑土建地面回填高度、支管翻弯高差等因素，管道贴地下部保温困难，使用后易出现冷凝水渗漏。 | 深化设计前，仔细核对图纸和现场实际情况，保证管道翻弯高度及与完成地面的间距。 |

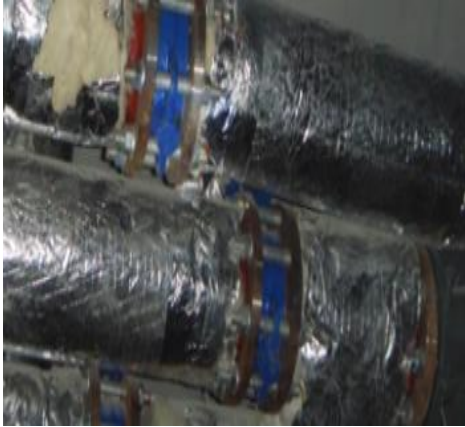
| 现象和问题 | 问 题 图 片 | 原因 | 防 治 措 施 |
|---|---|---|---|
| 空调冷冻水保温成型质量差 | | <p>1. 管道绝热材料不密实、成型差，接缝不严，有破损；</p> <p>2. 法兰和阀门处绝热不到位，导致绝热完成后无角无棱无形状。</p> | <p>1. 严格控制材料质量，按要求对材料进行检验，对绝热棉的容重进行检查；严格检查绝热棉铝箔粘贴质量；施工中要加强材料保护，损坏的材料不能继续使用；</p> <p>2. 法兰和阀门处的绝热，应根据形状进行填补，再根据填补后的形状进行下料。</p> |
