# 四川省建筑工程 常见质量问题防治手册

（机电篇）

四川省住房和城乡建设厅

2024 年 4 月

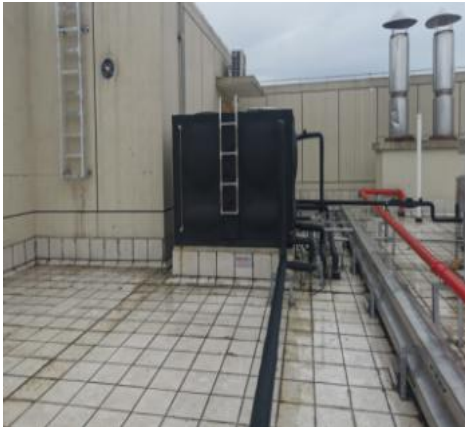
| 现象和问题 | 问 题 图 片 | 原因 | 防 治 措 施 |
|---|---|---|---|
| 室外管道橡塑保温未设外保护层 | | 室外的环境影响，如人为踩踏、紫外线照射、湿度和雨水渗透缩短保温层使用年限。 | <p>当用于室外环境时，外表面需做适当保护措施以延长保温材料的使用年限，保护层根据实际情况由设计单位确认。</p> |

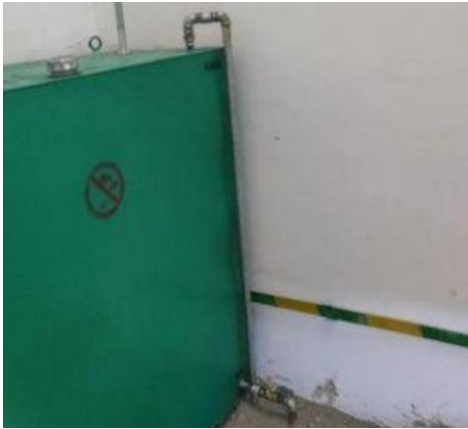
| 现象和问题 | 问 题 图 片 | 原因 | 防 治 措 施 |
|---|---|---|---|
| 金属储油箱、金属输油管道未做接地 | | <ol style="list-style-type: none"> <li>1. 输油镀锌钢管的接头处未做接地跨接且未与保护接地导体连接；</li> <li>2. 金属储油箱未与保护接地导体可靠连接。</li> </ol> | <ol style="list-style-type: none"> <li>1. 燃油系统的设备及管道应做防静电接地，管道接头处采用专用接地跨接线连接，并与保护接地导体可靠连接；</li> <li>2. 在储油间内设置保护接地导体，金属储油箱与之可靠连接；</li> <li>3. 保护连接导体规格应符合设计要求，若设计没有要求，则采用不小于 <math>4\text{mm}^2</math> 的黄绿双色的铜芯软导线。</li> </ol> |

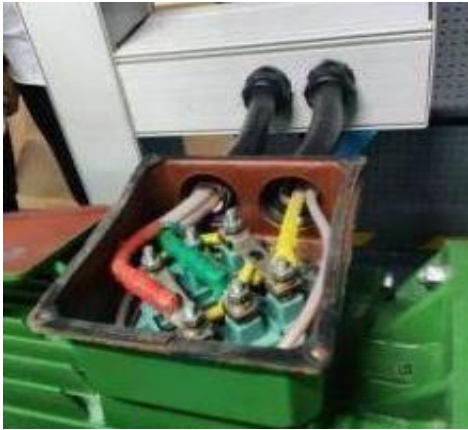
| 现象和问题 | 问 题 图 片 | 原因 | 防 治 措 施 |
|---|---|---|---|
| 水泵电机接线盒的防水防潮措施不到位 | | <ol style="list-style-type: none"> <li>1. 接线盒进线孔未做密封；</li> <li>2. 桥架及接线盒连接软管未采用专用接头；</li> <li>3. 电缆预留长度不足或距离接线盒位置过近，无法设置弧形滴水弯。</li> </ol> | <ol style="list-style-type: none"> <li>1. 施工前，充分了解设备接线盒方向和位置，对管线综合布置和优化；</li> <li>2. 软管与接线盒连接采用专用终端锁头；</li> <li>3. 敷设电缆时预留足够长度或与接线盒有合适的距离以满足设置弧形滴水弯；</li> <li>4. 对电气设备接线入口和接线盒盖等采用柔性有机堵料进行封堵。</li> </ol> |

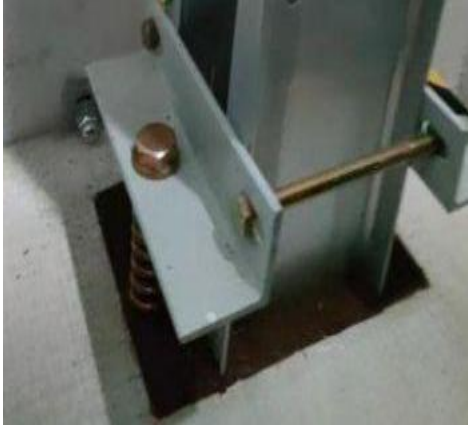
| 现象和问题 | 问 题 图 片 | 原因 | 防 治 措 施 |
|---|---|---|---|
| 母线槽弹簧支架被楼板防火封堵包裹 | | 1. 母线槽底座支架高度不够；<br>2. 防火封堵方式错误。 | 1. 在弹簧支架下方加设槽钢，母线槽左右各设 1 根，弹簧支架用螺栓固定在槽钢上；<br>2. 如未加设槽钢，需在利用挡水线进行防火封堵时露出弹簧支架。 |

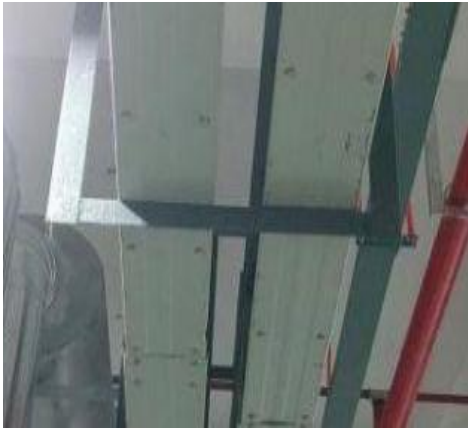
| 现象和问题 | 问 题 图 片 | 原因 | 防 治 措 施 |
|---|---|---|---|
| 水平母线槽与支架横担未固定 | | 水平母线与支架横档之间未采用压板进行固定。 | 水平安装的母线槽，应采用压板将母线槽外壳固定在支架横档上。 |

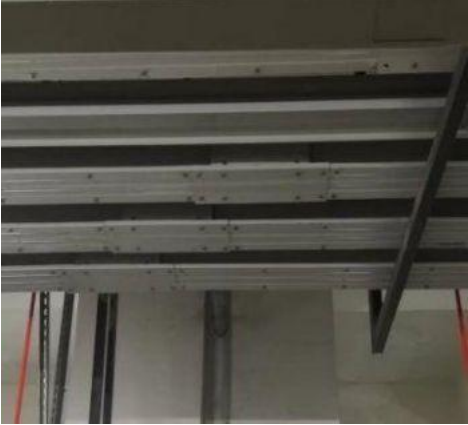
| 现象和问题 | 问 题 图 片 | 原因 | 防 治 措 施 |
|---|---|---|---|
| 母线槽穿越变形缝未设置补偿装置 | | <ol style="list-style-type: none"> <li>1. 未根据母线槽走向对变形缝位置进行核实；</li> <li>2. 现场测量母线槽长度时，未考虑补偿装置。</li> </ol> | <ol style="list-style-type: none"> <li>1. 母线槽跨越建筑物变形缝时，应设置补偿装置；</li> <li>2. 施工前应根据母线槽的走向排布，核实建筑变形缝位置；</li> <li>3. 现场测量母线槽长度时，应充分考虑穿越变形缝时补偿装置的尺寸；</li> <li>4. 在膨胀节两端的母线槽端设固定支吊架。</li> </ol> |

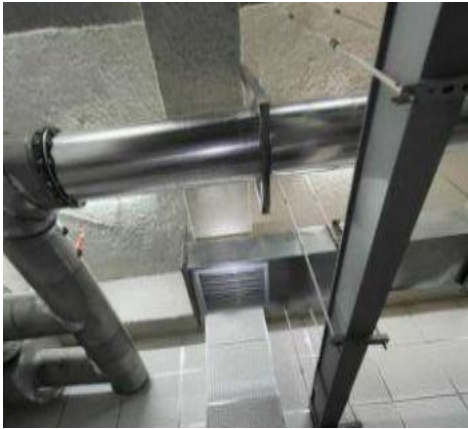
| 现象和问题 | 问 题 图 片 | 原因 | 防 治 措 施 |
|---|---|---|---|
| 母线槽安装在水管下方 | | <ol style="list-style-type: none"> <li>1. 给水、电气专业设计时，未考虑专业间的管线走向和排布；</li> <li>2. 专业安装之间沟通配合不畅，导致施工顺序错误。</li> </ol> | <ol style="list-style-type: none"> <li>1. 施工前应对机电管线进行综合排布和优化，母线槽与各类管道平行或交叉的净距应符合《建筑电气工程施工质量验收规范》GB50303 附录 F 的规定；</li> <li>2. 做好各专业安装之间的沟通配合工作，合理安排施工顺序。</li> </ol> |

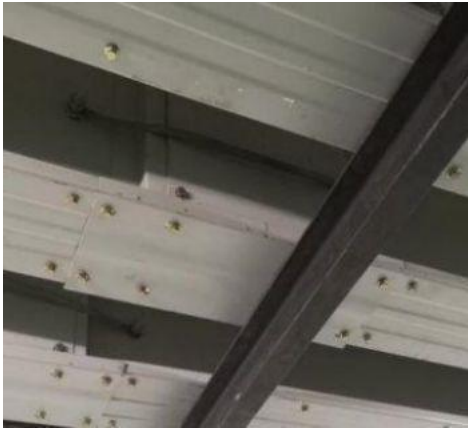
| 现象和问题 | 问 题 图 片 | 原因 | 防 治 措 施 |
|---|---|---|---|
| 支架设置在母线槽接头位置 | | 母线槽支架设置时未考虑接头位置。 | <p>1. 水平或垂直敷设的母线槽固定点应每段设置一个，且每层不得少于一个支架，其间距应符合产品技术文件的要求，距拐弯0.4m~0.6m处应设置支架，固定点位置不应设置在母线槽的连接处或分接单元处；</p> <p>2. 支架间距根据母线槽走向、单节母线长度统筹规划和布置。</p> |

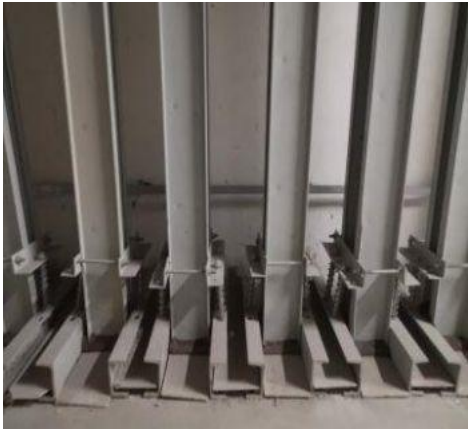
| 现象和问题 | 问 题 图 片 | 原因 | 防 治 措 施 |
|---|---|---|---|
| 母线槽穿楼板孔洞无防水措施 | | 在母线槽穿楼板孔洞四周未设防水台。 | 垂直穿越楼板的母线槽，其孔洞四周应设置高度在 50mm 及以上的防水台，并对孔洞采取防火封堵措施。 |

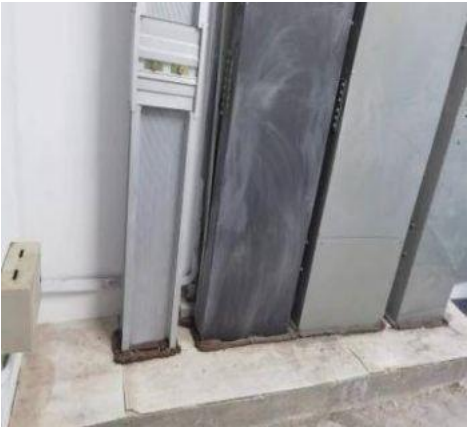
| 现象和问题 | 问 题 图 片 | 原因 | 防 治 措 施 |
|---|---|---|---|
| 竖向桥架未设承重支架 | | <ol style="list-style-type: none"> <li>1. 原定承重支架所在位置为空心砖或加气砌块，无承重墙体；</li> <li>2. 使用普通支架代替承重支架。</li> </ol> | <ol style="list-style-type: none"> <li>1. 敷设在电气竖井内的电缆桥架，每隔3层~5层应设置承重支架；</li> <li>2. 承重支架的设置位置应视土建的结构而定，可设置于楼面上；当墙体为钢筋混凝土结构时，一侧可设置于混凝土墙上；当楼板上设有防水台时，应设置在防水台上。</li> </ol> |

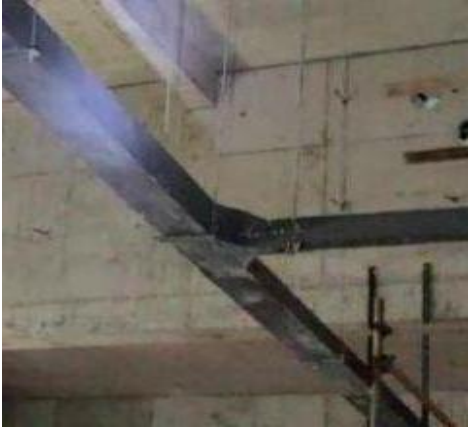
| 现象和问题 | 问 题 图 片 | 原因 | 防 治 措 施 |
|---|---|---|---|
| 水平三通处未设置固定支架 | | <ol style="list-style-type: none"> <li>1. 交底时，未明确桥架固定支架的设置要求；</li> <li>2. 未按规范要求设置固定支架；</li> <li>3. 因管线密集，空间限制等影响无法安装固定支架。</li> </ol> | <ol style="list-style-type: none"> <li>1. 在桥架分支处或端部 0.3m~0.5m 处应有固定支架；</li> <li>2. 通过调整水平桥架分支位置；</li> <li>3. 进行管线综合布置，采用共用支架。</li> </ol> |

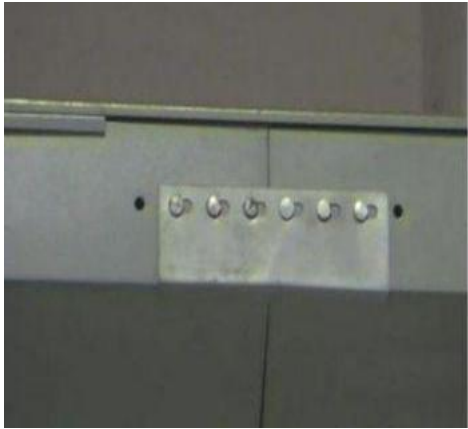
| 现象和问题 | 问 题 图 片 | 原因 | 防 治 措 施 |
|---|---|---|---|
| 连接螺栓的螺母安装朝向错误 | | <ol style="list-style-type: none"> <li>1. 技术交底不详或未明确;</li> <li>2. 安装时, 未按交底和规范要求, 直接将螺栓螺母安装朝向桥架内侧。</li> </ol> | <ol style="list-style-type: none"> <li>1. 施工前, 对作业人员进行技术交底, 明确桥架连接的施工工艺;</li> <li>2. 螺栓螺母应安装于桥架的外侧。</li> </ol> |

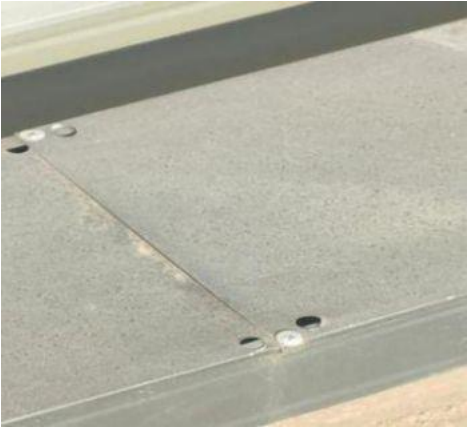
| 现象和问题 | 问 题 图 片 | 原因 | 防 治 措 施 |
|---|---|---|---|
| 桥架盖板<br>采用自攻螺钉<br>(或燕尾螺丝<br>钉) 固定 | | 未配置桥架盖板专用扣锁。 | 1. 采用与桥架配套的专用扣锁；<br>2. 上盖板时，用专用扣锁将盖板固定牢固。 |

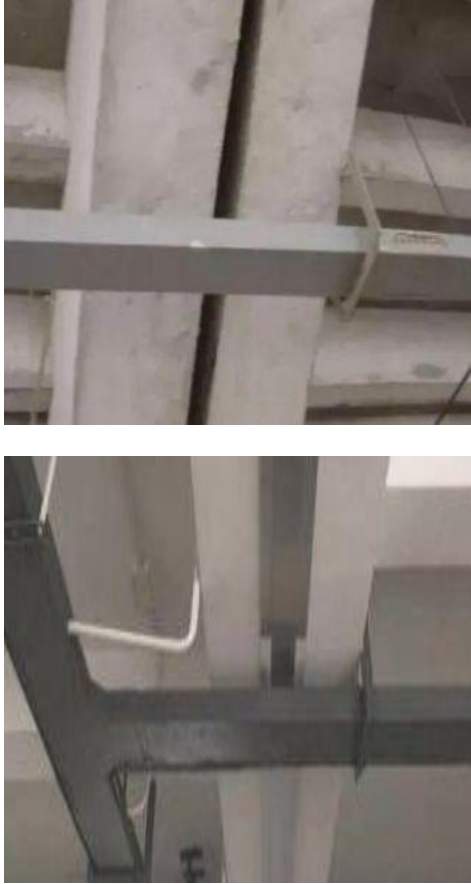
| 现象和问题 | 问 题 图 片 | 原因 | 防 治 措 施 |
|---|---|---|---|
| 桥架未按规范采取补偿措施 | | <ol style="list-style-type: none"> <li>1. 未根据桥架走向核实建筑变形缝的位置；</li> <li>2. 桥架直线段超过规范长度时，未采取补偿措施。</li> </ol> | <ol style="list-style-type: none"> <li>1. 当桥架跨越建筑物变形缝处时，应设置补偿装置；</li> <li>2. 当直线段钢制或塑料桥架长度超过30m, 铝合金或玻璃钢制梯桥架长度超过15m时，应设置伸缩节；</li> <li>3. 根据桥架走向，明确设置伸缩补偿装置的部位；</li> <li>4. 槽盒：在变形缝处断开，断开处采用厚0.6mm的防火帆布与槽盒进行镀锌铁皮（厚1.2mm）压接并螺栓固定，防火帆布左右方向保持一定的松弛度，见国标图集《18D802 建筑电气工程施工安装》P36或《22D701-3 电缆桥架安装》P43页次；</li> <li>5. 托盘：在变形缝处断开，断开处在桥架底部铺设厚2mm橡胶片，橡胶片固定在单侧托盘上，电缆敷设应由橡胶片固定端向非固定端敷设，见国标图集《18D802 建筑电气工程施工安装》P38或《22D701-3 电缆桥架安装》P44页次；</li> <li>5. 梯架：在变形缝处断开，见国标图集《18D802 建筑电气工程施工安装》P37或《22D701-3 电缆桥架安装》P44页次；</li> <li>6. 采用与厂家配套的桥架膨胀节。</li> </ol> |

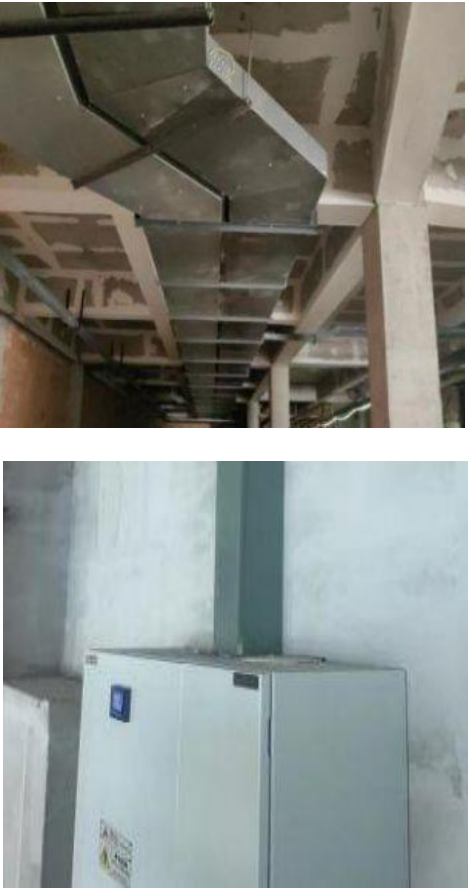
| 现象和问题 | 问 题 图 片 | 原因 | 防 治 措 施 |
|---|---|---|---|
| 桥架未可靠接地 | | <ol style="list-style-type: none"> <li>1. 桥架直线段、起始端未做接地跨接；</li> <li>2. 桥架与配电箱之间直接跨接接地线；</li> <li>3. 桥架直线段长度超过 30m 未做接地。</li> </ol> | <ol style="list-style-type: none"> <li>1. 桥架起始端与配电室接地干线连接，终点端与配电箱内 PE 排连接；</li> <li>2. 当桥架全长大于 30m 时，每隔 20m~30m 处，在桥架附近从结构钢筋中预留接地钢板或引出接地扁钢，安装桥架时，通过专用接地线将桥架与预留接地点连接；</li> <li>3. 在桥架内全线敷设一支铜排或热镀锌扁钢制成的保护导体，且与桥架每段作电气连通，在桥架起始端，铜排或热镀锌扁钢按第 1 条进行可靠连接。</li> </ol> |

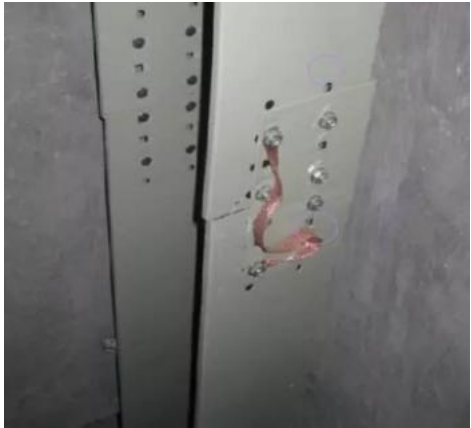
| 现象和问题 | 问 题 图 片 | 原因 | 防 治 措 施 |
|---|---|---|---|
| 跨接线做法错误 | | <ol style="list-style-type: none"> <li>1. 桥架连接处未设置专用接地螺栓或接地螺栓孔；</li> <li>2. 接地跨接线长度不够；</li> <li>3. 接地跨接线选用错误；</li> <li>4. 未清除桥架接地螺栓孔连接部位的绝缘涂层。</li> </ol> | <ol style="list-style-type: none"> <li>1. 桥架配置专用接地螺栓（制造时，将螺栓焊接在桥架上）；</li> <li>2. 接地跨接线长度应根据接地螺栓（孔）的间距并考虑一定余长进行制作；</li> <li>3. 清除桥架接地螺栓孔周边绝缘涂层；</li> <li>4. 接地跨接线选用黄绿双色绝缘铜芯软导线，导线截面积应符合设计要求。</li> </ol> |

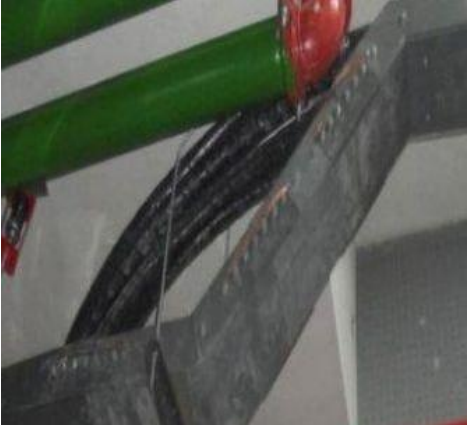
| 现象和问题 | 问 题 图 片 | 原因 | 防 治 措 施 |
|---|---|---|---|
| 桥架选型规格偏小，装不下线缆 | | <ol style="list-style-type: none"> <li>1. 桥架选型规格偏小，容量不足；</li> <li>2. 现场改变线缆走向，导致某处桥架内线缆增多；</li> <li>3. 设计变更，增加线缆回路；</li> <li>4. 桥架弯通半径偏小。</li> </ol> | <ol style="list-style-type: none"> <li>1. 梳理线缆走向，对桥架特别是汇总的主干桥架规格进行复核，并按规范规定桥架内线缆容量不得超过 40%；</li> <li>2. 严格按照线缆设计走向进行敷设，若更改线缆走向或设计增加线缆时，应对桥架规格进行复核确定；</li> <li>3. 对高分子桥架、耐火桥架等须考虑其壁厚的影响，应以桥架内横截面积进行复核；</li> <li>4. 桥架弯通半径应不小于所敷设电缆的最小弯曲半径。</li> </ol> |

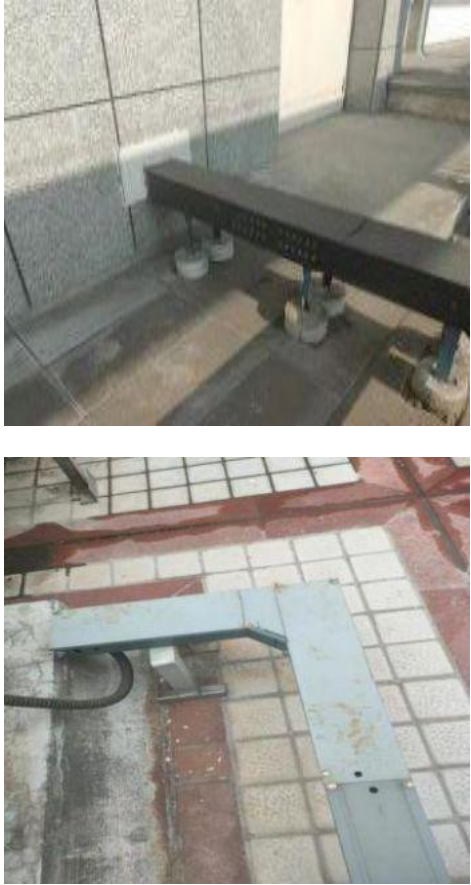
| 现象和问题 | 问 题 图 片 | 原因 | 防 治 措 施 |
|---|---|---|---|
| 与室内连接时，室外水平桥架未采取防水措施 | | <ol style="list-style-type: none"> <li>1. 设计不明确；</li> <li>2. 施工时，桥架选型错误，未选用室外防水型桥架；</li> <li>3. 室外桥架与室内连接时，室外桥架未做上下乙字弯。</li> </ol> | <ol style="list-style-type: none"> <li>1. 施工设计图中对安装在室外的桥架未明确说明的，在图纸会审时，提请设计明确安装在室外的桥架选用室外防水型；</li> <li>2. 采购时，注明桥架的具体安装部位和技术要求；</li> <li>3. 领用和安装桥架时，注意安装部位，不得错领错安；</li> <li>4. 桥架进入室内时，室外水平桥架应做上下乙字形弯通连接，并坡向室外，在室外桥架底部设置泄水孔；</li> <li>5. 在墙体交接处采取封堵防渗。</li> </ol> |

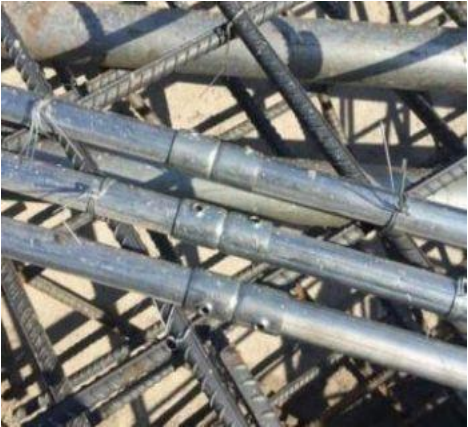
| 现象和问题 | 问 题 图 片 | 原因 | 防 治 措 施 |
|---|---|---|---|
| 钢导管连接处无紧定螺钉 | | <ol style="list-style-type: none"> <li>1. 漏安装紧定螺钉；</li> <li>2. 紧定螺钉脱落；</li> <li>3. 接头配件不齐或丢失；</li> <li>4. 接头配件不匹配。</li> </ol> | <ol style="list-style-type: none"> <li>1. 按产品技术标准将紧定螺钉拧紧；</li> <li>2. 缺失的紧定螺钉应及时补齐，成套领用；</li> <li>3. 做好材料进场检查验收，保证接头配件齐全、匹配。</li> </ol> |

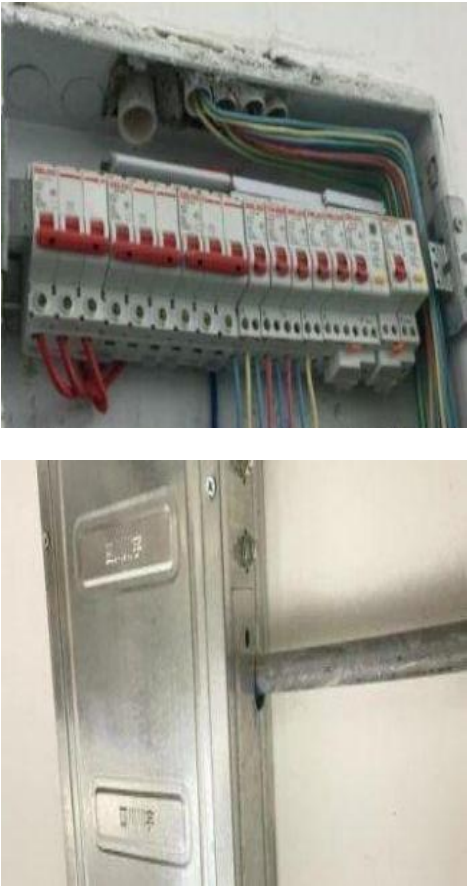
| 现象和问题 | 问 题 图 片 | 原因 | 防 治 措 施 |
|---|---|---|---|
| 与配电箱、桥架、接线盒连接未采用专用锁扣 | | <p>1. 材料配件配置不齐全；</p> <p>2. 导管与配电箱、桥架、接线盒等连接时，未按工艺规程采用专用锁扣连接。</p> | <p>1. 技术交底时应明确导管与箱体、桥架、线盒等处采用专用锁扣连接；</p> <p>2. 专用锁扣应配置齐全。</p> |

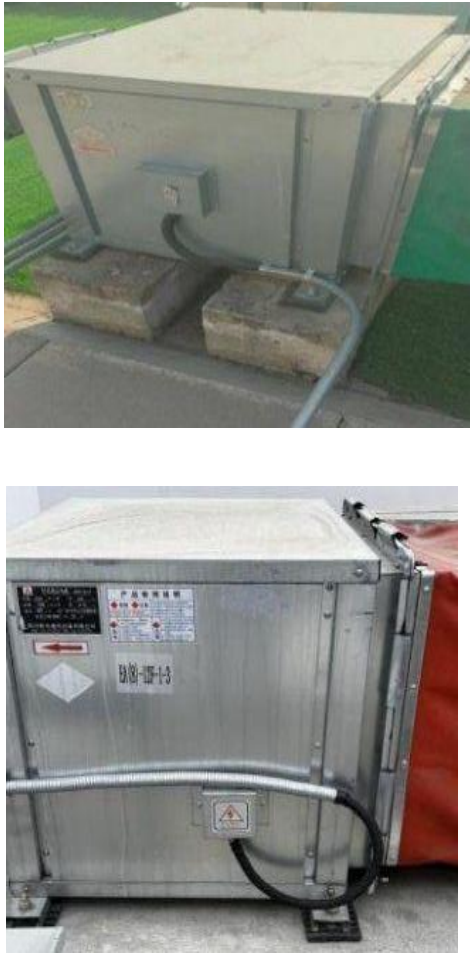
| 现象和问题 | 问 题 图 片 | 原因 | 防 治 措 施 |
|---|---|---|---|
| 敷设在室外的导管与设备连接工艺错误 | | <ol style="list-style-type: none"> <li>1. 导管未随结构预埋到位；</li> <li>2. 导管敷设方式及管口朝向错误；</li> <li>3. 未设置防水弯。</li> </ol> | <ol style="list-style-type: none"> <li>1. 施工前，充分了解设备电源接线盒的位置，随土建施工时将导管预埋敷设到位；</li> <li>2. 导管管口应朝上垂直敷设；</li> <li>3. 在管口位置安装专用防水弯或现场煨制防水弯；柔性导管弯成滴水弧状后引入设备接线盒。</li> </ol> |

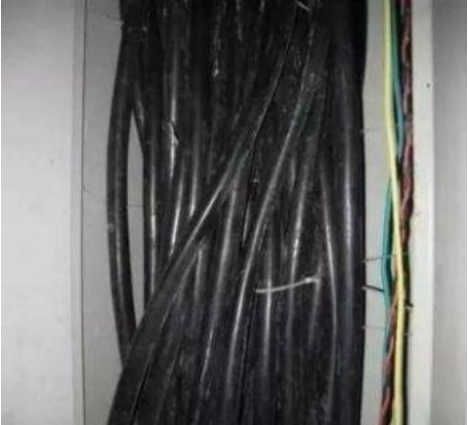
| 现象和问题 | 问 题 图 片 | 原因 | 防 治 措 施 |
|---|---|---|---|
| 将电力电缆、智能化线缆敷设在同一桥架内 | | <ol style="list-style-type: none"> <li>1. 未将电力电缆、智能化系统的线缆分不同桥架或保护导管敷设；</li> <li>2. 智能化系统的线缆漏配导管或线槽。</li> </ol> | <ol style="list-style-type: none"> <li>1. 不同电压等级的电力线缆应采用不同桥架或导管布线；</li> <li>2. 电力线缆和智能化线缆应分别敷设于对应的导管或电缆桥架；</li> <li>3. 对各专业施工图进行深化，确保强弱电线缆回路无遗漏。</li> </ol> |

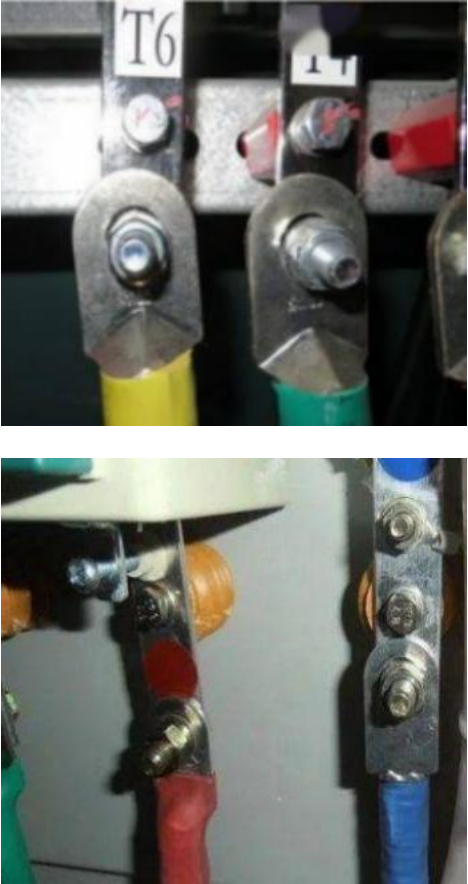
| 现象和问题 | 问 题 图 片 | 原因 | 防 治 措 施 |
|---|---|---|---|
| 接线端子连接不规范 | | <ol style="list-style-type: none"> <li>1. 接线端子与螺栓不匹配;</li> <li>2. 线端子与设备端子不匹配;</li> <li>3. 未设螺栓防松垫圈;</li> <li>4. 螺母未拧紧;</li> <li>5. 绝缘包封过长。</li> </ol> | <ol style="list-style-type: none"> <li>1. 连接螺栓的规格应与线端子螺栓孔相匹配;</li> <li>2. 增加设备端子宽度或接续相匹配的端子排;</li> <li>3. 连接螺栓应配齐平垫、防松垫圈;</li> <li>4. 采用力矩扳手紧固, 拧紧力矩应符合规范《建筑电气工程施工质量验收规范》GB50303 规定;</li> <li>5. 线缆端子的绝缘包封至与端子接触面外, 多余绝缘应去除干净。</li> </ol> |

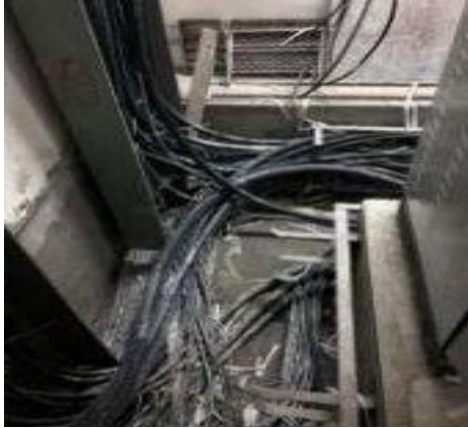
| 现象和问题 | 问 题 图 片 | 原因 | 防 治 措 施 |
|---|---|---|---|
| <p>电缆沟内<br/>电缆敷设比较<br/>乱、不整齐</p> | | <ol style="list-style-type: none"> <li>1. 电缆沟未设置电缆支架;</li> <li>2. 电缆支架承重力不够或型式选用不正确;</li> <li>3. 施工前未对线缆施放顺序、固定支架位置等进行规划;</li> <li>4. 未按合理施放顺序敷设电缆;</li> <li>5. 未分层将电缆固定在支架相应横担上;</li> <li>6. 施工完毕, 未清理电缆沟内垃圾。</li> </ol> | <ol style="list-style-type: none"> <li>1. 按照设计或设计选用图集, 制作和安装电缆支架, 同时支架的强度应满足荷载要求;</li> <li>2. 在敷设电缆前, 绘制电缆排布图, 确定施放顺序和固定位置;</li> <li>3. 电缆敷设按照既定的施放顺序, 敷设一根固定一根;</li> <li>4. 施工完后, 清扫干净电缆沟。</li> </ol> |

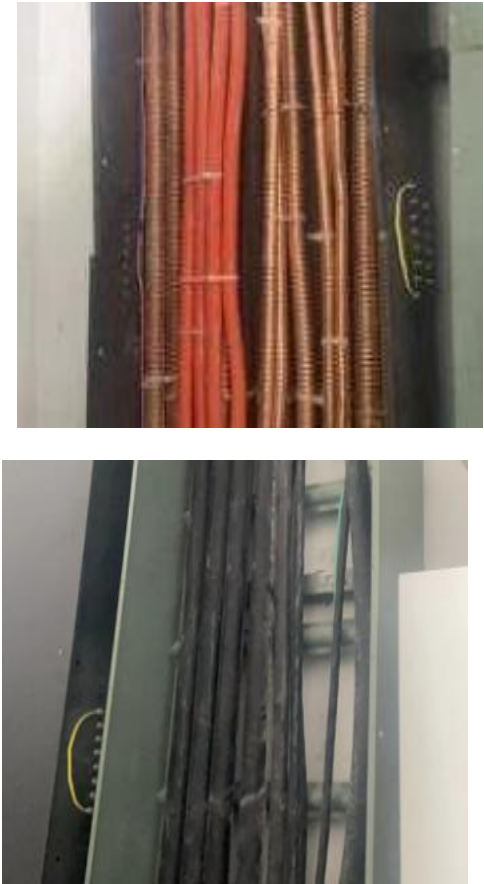
| 现象和问题 | 问 题 图 片 | 原因 | 防 治 措 施 |
|---|---|---|---|
| 垂直敷设在桥架内的电缆未固定或固定间距不符合规范 | | <ol style="list-style-type: none"> <li>1. 未用绑扎带或电缆卡将电缆固定在托盘内电缆支架或梯架的横档上；</li> <li>2. 竖向托盘内未设电缆固定支架；</li> <li>3. 将水平托盘用于垂直安装。</li> </ol> | <ol style="list-style-type: none"> <li>1. 垂直安装的电缆桥架，采用梯架或有固定电缆的绑扎带装置的托盘；</li> <li>2. 垂直安装的电缆桥架，电缆的固定间距应符合《建筑电气工程施工质量验收规范》GB50303 表 13.2.2 中规定；</li> <li>3. 在采购桥架时，明确竖向桥架内设置电缆绑扎固定装置的技术要求；</li> <li>4. 做好垂直安装的电缆桥架施工安排，避免错领错安；</li> <li>5. 用尼龙扎带或电缆卡将电缆固定在每个支架上，钢制电缆卡不能用于单根单芯电缆的固定。</li> </ol> |

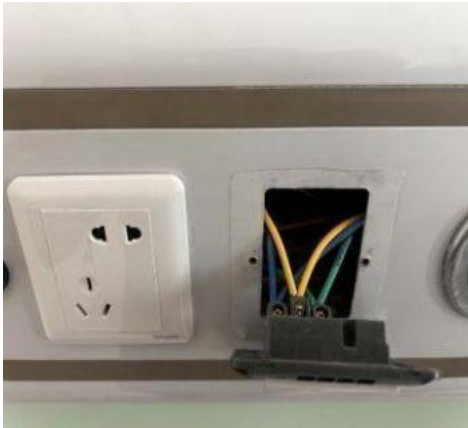
| 现象和问题 | 问 题 图 片 | 原因 | 防 治 措 施 |
|---|---|---|---|
| 插 座 N 线、PE 线直接在插座接线端子进行串联 | | <ol style="list-style-type: none"> <li>1. 技术交底不明确;</li> <li>2. 未配置搪锡设备;</li> <li>3. 作业人员未按规定连接。</li> </ol> | <ol style="list-style-type: none"> <li>1. 保护接地导体 (PE) 在插座之间不得串联连接;</li> <li>2. 相线与中性导体 (N) 不应利用插座本体的接线端子转接供电;</li> <li>3. 施工前做好技术交底, 明确导线连接的具体做法: 采用导线连接器连接或采用缠绕焊接连接;</li> <li>4. 配置齐全连接用设备 (机具) 和材料。</li> </ol> |

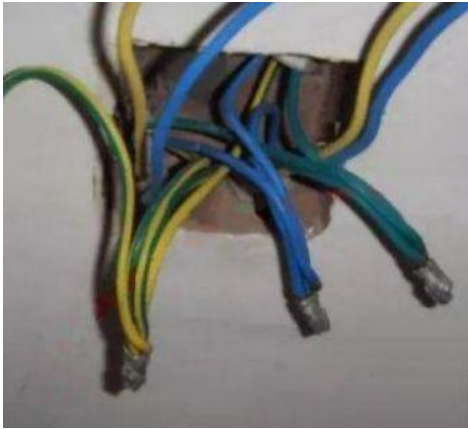
| 现象和问题 | 问 题 图 片 | 原因 | 防 治 措 施 |
|---|---|---|---|
| 导线芯线<br>缠绕圈数不够 | | <ol style="list-style-type: none"> <li>1. 技术交底不到位;</li> <li>2. 电线预留长度过短;</li> <li>3. 作业人员未按导线连接缠绕工艺标准施工。</li> </ol> | <ol style="list-style-type: none"> <li>1. 施工前做好技术交底工作,明确导线缠绕圈数等要求;</li> <li>2. 导线芯线缠绕圈数不少于 5 圈;</li> <li>3. 采用导线连接器进行接线。</li> </ol> |

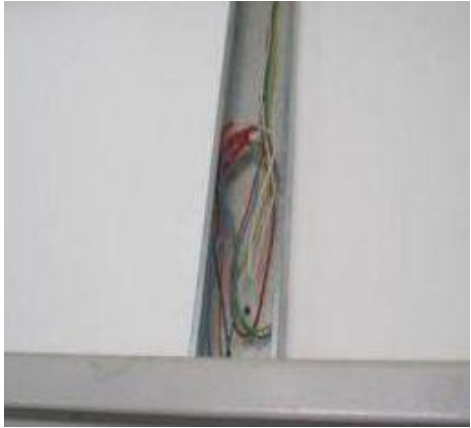
| 现象和问题 | 问 题 图 片 | 原因 | 防 治 措 施 |
|---|---|---|---|
| 导线在槽盒内接头 | | <ol style="list-style-type: none"> <li>1. 在施工前，没有对线路长度未做好测量和规划，回路导线长度不够；</li> <li>2. 技术交底时，对导线中间接头未做明确要求。</li> </ol> | <ol style="list-style-type: none"> <li>1. 技术交底时，应明确在管内、线槽内对导线不得进行中间接头；</li> <li>2. 导线采购前，根据现场敷设长度进行定尺生产，尽量减少浪费；</li> <li>3. 导线敷设前，进行实测实量，做好电线施工统筹安排；</li> <li>4. 当电线需要中间接头时，应在线槽外侧设置明装接线盒，导线在接线盒内采用缠绕搪锡或导线连接器进行连接。</li> </ol> |

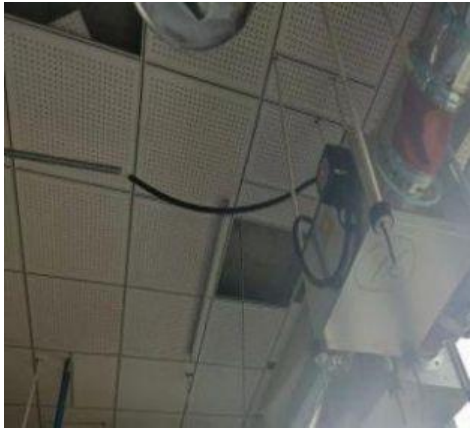
| 现象和问题 | 问 题 图 片 | 原因 | 防 治 措 施 |
|---|---|---|---|
| 与灯具、设备等连接软管长度过长 | | <ol style="list-style-type: none"> <li>1. 刚性导管未施工到位;</li> <li>2. 灯具等用电设备临时变更安装位置。</li> </ol> | <ol style="list-style-type: none"> <li>1. 刚性导管按设计、设备位置施工到位;</li> <li>2. 刚性导管经柔性导管与电气设备、器具连接时, 柔性导管的长度在动力工程中不宜大于 0.8 米, 在照明工程中不宜大于 1.2 米;</li> <li>3. 与设备连接采用可弯曲金属导管。</li> </ol> |

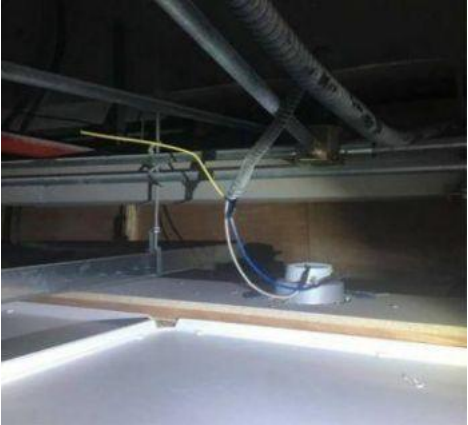
| 现象和问题 | 问 题 图 片 | 原因 | 防 治 措 施 |
|---|---|---|---|
| 灯具的金属外壳接地不符合要求 | | <ol style="list-style-type: none"> <li>1. PE 线未与灯具金属外壳可靠连接;</li> <li>2. 灯具金属外壳未设置接地标识.</li> </ol> | <ol style="list-style-type: none"> <li>1. I 类灯具外露可导电部分必须采用铜芯软导线与保护导体可靠连接, 连接处应设置接地标识, 铜芯软导线的截面积应与进入灯具的电源线截面积相同;</li> <li>2. 做好灯具进场验收, I 类灯具金属外壳应有专用接地端子和接地标识;</li> <li>3. 接地线采用黄绿双色铜芯导线。</li> </ol> |

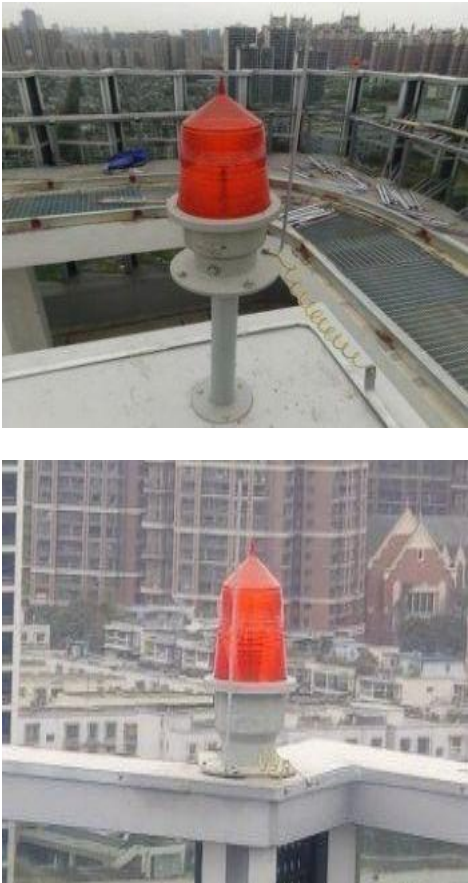
| 现象和问题 | 问 题 图 片 | 原因 | 防 治 措 施 |
|---|---|---|---|
| 航空障碍灯防雷接地不正确 | | <ol style="list-style-type: none"> <li>1. 短接闪杆规格偏小；</li> <li>2. 灯具与接闪带之间的接地线选型错误；</li> <li>3. 短接闪杆与接地线之间有绝缘涂层导致接地连接不可靠；</li> <li>3. 将短接闪杆直接连接在装饰金属板上。</li> </ol> | <ol style="list-style-type: none"> <li>1. 航空障碍灯应在接闪器（短接闪杆）的保护范围内；</li> <li>2. 短接闪杆、接地跨接线采用热镀锌圆钢，其规格符合设计要求；</li> <li>3. 在女儿墙上设独立短接闪杆方式并与接闪带可靠连接；</li> <li>4. 在航空障碍灯的固定板或立柱的托盘上固定连接短接闪杆且利用立杆做引下线时，固定板、托盘、立柱及底板均为热镀锌，且立杆钢管壁厚不小于 2.5mm，立杆底部与接闪带可靠连接。</li> </ol> |

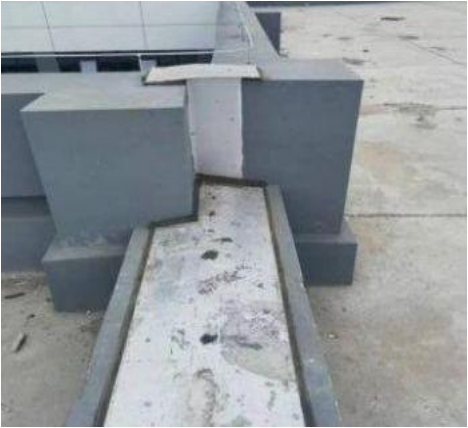
| 现象和问题 | 问 题 图 片 | 原因 | 防 治 措 施 |
|---|---|---|---|
| 接闪带过建筑变形缝处未采取补偿措施 | | <ol style="list-style-type: none"> <li>1. 对接闪带过建筑变形缝的做法不清楚；</li> <li>2. 对建筑变形缝不清楚。</li> </ol> | <ol style="list-style-type: none"> <li>1. 施工前复核建筑图纸，明确变形缝位置；</li> <li>2. 接闪带、接闪网格过建筑物变形缝处，应将扁钢或圆钢制作成“Ω”形状。</li> </ol> |

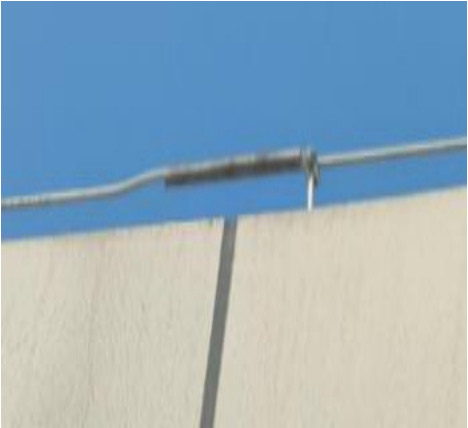
| 现象和问题 | 问 题 图 片 | 原因 | 防 治 措 施 |
|---|---|---|---|
| 圆钢单面搭接焊接 | | <ol style="list-style-type: none"> <li>1. 对防雷接地焊接要求交底不清楚；</li> <li>2. 施工方式或工序不正确，对搭接下方焊接操作困难；</li> <li>3. 以增加单面焊接长度替代双面焊接。</li> </ol> | <ol style="list-style-type: none"> <li>1. 扁钢与扁钢搭接为扁钢宽度的2倍，不少于三面施焊，两个长度一个短边；圆钢与圆钢搭接为圆钢直径的6倍，双面施焊；圆钢与扁钢搭接为圆钢直径的6倍，双面施焊；</li> <li>2. 做好合理的施工工艺或顺序或操作方法，确保焊接时有可操作的空间；</li> <li>3. 按规范选择卡接器或螺栓连接。</li> </ol> |

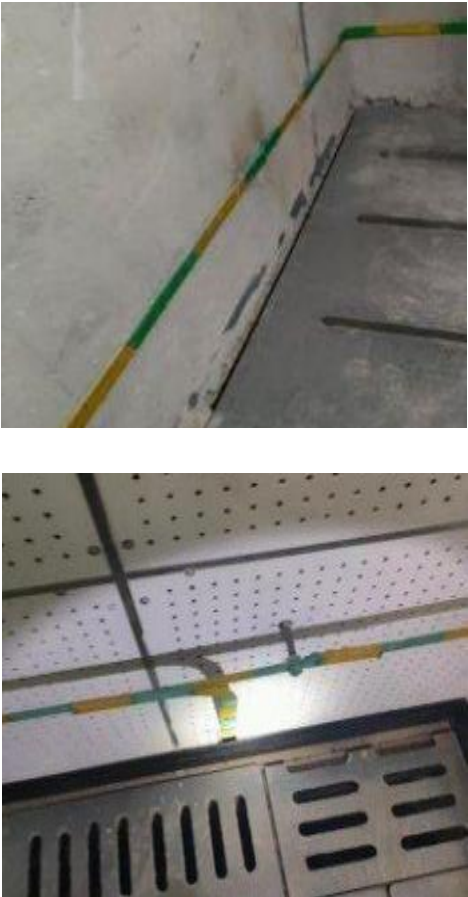
| 现象和问题 | 问 题 图 片 | 原因 | 防 治 措 施 |
|---|---|---|---|
| 室内接地干线贴墙安装或距离墙面距离太远 | | <ol style="list-style-type: none"> <li>1. 未按规范和设计选用图集制作离墙安装支架；</li> <li>2. 未按规范规定离墙距离安装支架；</li> <li>3. 接地干线滞后于配电柜的安装，导致无操作空间；</li> <li>4. 与装饰层的专业施工配合不紧密。</li> </ol> | <ol style="list-style-type: none"> <li>1. 当接地干线沿建筑物墙壁水平敷设时，与建筑物墙壁间的间隙宜为 10mm～20mm；</li> <li>2. 按国标图集 14D504《接地装置安装》15D501《建筑物防雷设施安装》制作安装支架；</li> <li>3. 先敷设接地干线，再安装配电柜；</li> <li>4. 施工前，充分了解装饰层结构、厚度等，制作和安装支架时，与装饰专业紧密配合。</li> </ol> |

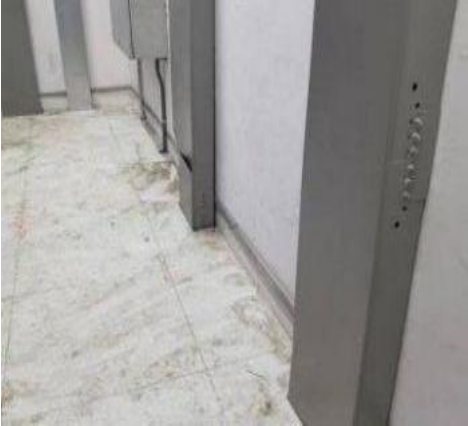
| 现象和问题 | 问 题 图 片 | 原因 | 防 治 措 施 |
|---|---|---|---|
| <p>接地扁钢<br/>未按规定涂刷<br/>黄绿相间的条<br/>纹标识</p> | | <ol style="list-style-type: none"> <li>1. 对接地干线涂刷黄绿相间的条纹标识的技术交底未明确具体做法；</li> <li>2. 未按规定对接地干线涂刷黄绿相间的条纹标识。</li> </ol> | <ol style="list-style-type: none"> <li>1. 接地干线全长度或区间段及每个连接部位附近的表面，应涂以 15mm～100mm 宽度相等的黄色和绿色相间的条纹标识；</li> <li>2. 施工前，先清理接地干线表面，然后在其表面上均匀划线，涂刷时，注意边界清晰，不得相互污染。</li> </ol> |

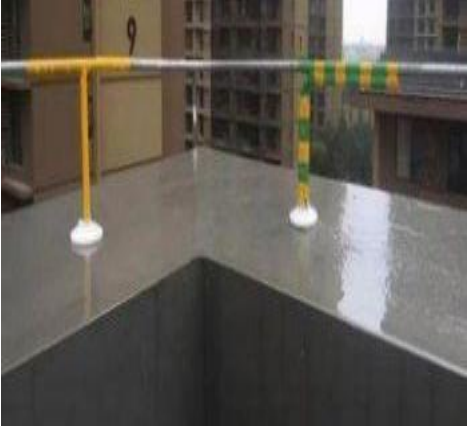
## 10.8 在屋顶引下线位置未设永久性标识

| 现象和问题 | 问 题 图 片 | 原因 | 防 治 措 施 |
|---|---|---|---|
| 屋顶防雷引下线未设永久性标识 | | <ol style="list-style-type: none"> <li>1. 对屋顶防雷引下线设永久标识的有关规范要求不清楚；</li> <li>2. 标识为非永久性，发生脱落。</li> </ol> | <ol style="list-style-type: none"> <li>1. 根据设计、规范等，对作业人员进行技术交底，明确标识的设置要求；</li> <li>2. 配置防雷引下线永久性标识；</li> <li>3. 在屋面防雷引下线附近设置永久性标识。</li> </ol> |

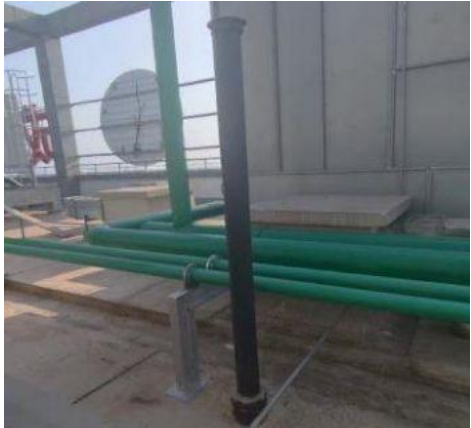
## 10.9 屋顶外露金属物未做防雷等电位连接

| 现象和问题 | 问 题 图 片 | 原因 | 防 治 措 施 |
|---|---|---|---|
| 建筑物屋顶外露的金属管道等未与接闪器进行等电位连接 | | 在建筑物屋顶外露的金属管道等附近，未预留接地线。 | 1. 在屋顶施工时，配合土建从接闪网格引出镀锌扁钢或圆钢接地线；<br>2. 屋顶金属管道等外露金属物与预留接地线可靠连接。 |

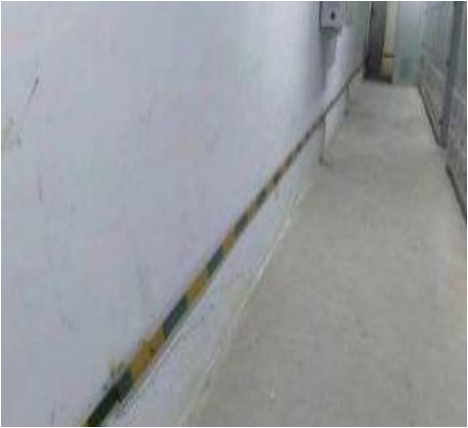
## 10.10 高低压配电室未设置临时接地螺栓

| 现象和问题 | 问 题 图 片 | 原因 | 防 治 措 施 |
|---|---|---|---|
| 在高低压配电室接地干线上未设置临时接地螺栓 | | <ol style="list-style-type: none"> <li>1. 未配置蝶形螺母；</li> <li>2. 未按设计、规范及设计选用图集安装临时接地螺栓。</li> </ol> | <ol style="list-style-type: none"> <li>1. 变压器室、高压配电室、发电机房的接地干线上应设置不少于 2 个供临时接地用的接线柱或接地螺栓；</li> <li>2. 在设计位置，将 M10×30 镀锌螺栓焊接或钻孔安装在接地扁钢上，在螺栓上拧上 M10 镀锌蝶形螺母。</li> </ol> |

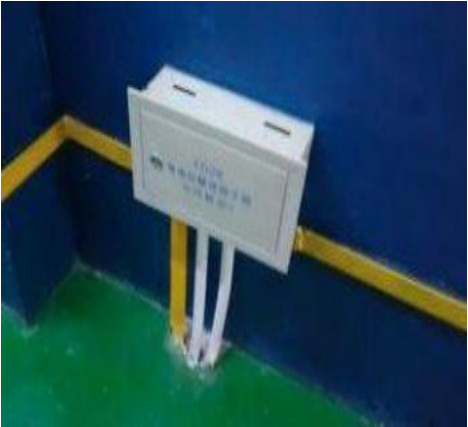
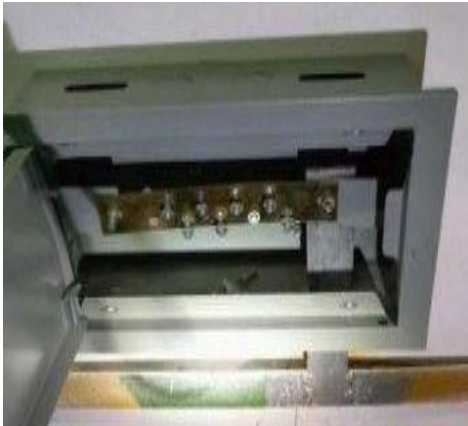
## 10.11 等电位箱安装错误

| 现象和问题 | 问 题 图 片 | 原因 | 防 治 措 施 |
|---|---|---|---|
| 等电位安装错误 | | <ol style="list-style-type: none"> <li>1. 暗等电位箱用作明装；</li> <li>2. 采购时，未明确等电位箱的安装形式；</li> <li>3. 未预留暗等电位箱孔洞；</li> <li>4. 总等电位端子板规格不符合规范；</li> <li>5. 总等电位端子箱或环形接地母线与接地装置连接接地线不足 2 根；</li> <li>6. 接地扁钢分支连接采用焊接时，搭接长度不符合规范。</li> </ol> | <ol style="list-style-type: none"> <li>1. 采购时应明确等电位箱的安装形式；</li> <li>2. 做好等电位箱的入场检查验收；</li> <li>3. 在主体或砌体施工时，配合土建按设计图位置预留孔洞或预埋底壳；</li> <li>4. 总等电位端子板为 4mm 厚的紫铜板；</li> <li>5. 变电室或变压器室内设置的环形接地母线应与接地装置或总等电位端子箱连接，连接接地线不应少于 2 根；</li> <li>6. 接地扁钢采用搭接焊接时，扁钢与扁钢搭接不应小于扁钢宽度的 2 倍，且应至少三面施焊（两个长边、一个短边）；</li> <li>7. 接地扁钢分支时，采用螺栓搭接时，应符合《建筑电气工程施工质量验收规范》GB50303 第 10.2.2 条的规定，搭接的钻孔直径和搭接长度应符合本规范附录 D 的规定，连接螺栓的力矩值应符合本规范附录 E 的规定。</li> </ol> |

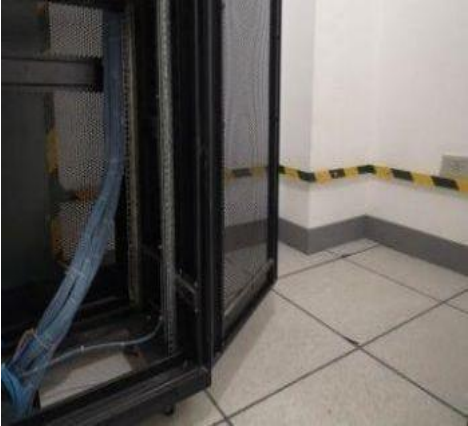
## 10.12 智能机柜未与等电位箱端子排可靠连接

| 现象和问题 | 问 题 图 片 | 原因 | 防 治 措 施 |
|---|---|---|---|
| 机柜未与等电位端子连接 | | 1. 设计未明确；<br>2. 施工时，未按设计要求将机柜金属框架与等电位端子可靠连接。 | 1. 智能机柜的金属外壳必须进行等电位联结并接地；<br>2. 机房应设置等电位联结网格，网格四周应设置等电位联结带，并应通过等电位联结导体将等电位联结带就近与接地汇集排进行连接。 |

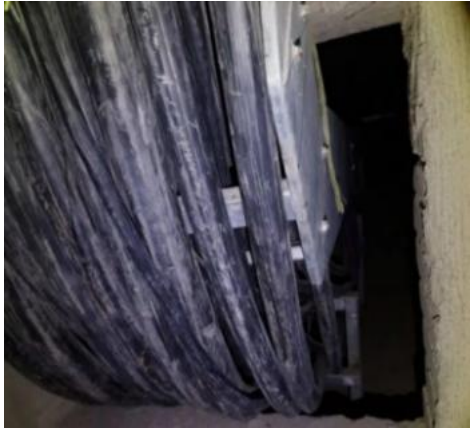
## 11.2 桥架穿墙、楼板处的孔洞未做防火封堵

| 现象和问题 | 问 题 图 片 | 原因 | 防 治 措 施 |
|---|---|---|---|
| 桥架穿墙<br>等处未做防火<br>封堵 | | <ol style="list-style-type: none"> <li>1. 未按设计及规范要求对桥架穿墙、楼板的孔洞进行防火封堵</li> <li>2. 未配置足够的防火封堵材料。</li> </ol> | <ol style="list-style-type: none"> <li>1. 根据设计、规范及设计选用图集等，对作业人员进行技术交底，明确防火封堵的部位、做法、要求等；</li> <li>2. 按照《建筑防火封堵应用技术标准》GB/T 51410-2020 中“5.3 电气线路贯穿孔口的封堵”有关规定以及参照国标图集《06D105 电缆防火阻燃设计与施工》进行防火封堵；</li> <li>3. 制定材料采购计划和进场验收；</li> <li>4. 与装饰装修专业保持紧密配合，避免在防火封堵前，装饰装修先行封闭桥架洞口。</li> </ol> |

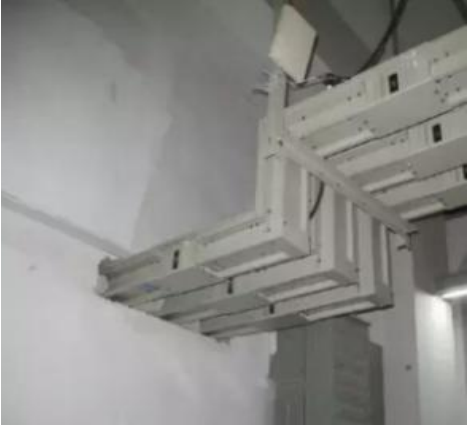
### 11.3 母线槽穿墙、楼板处的孔洞未做防火封堵

| 现象和问题 | 问 题 图 片 | 原因 | 防 治 措 施 |
|---|---|---|---|
| 母线槽穿墙、楼板的贯穿孔未采取防火封堵措施 | | <ol style="list-style-type: none"> <li>1. 未按设计及规范要求对母线槽穿墙、楼板的孔洞进行防火封堵；</li> <li>2. 未配置足够的防火封堵材料。</li> </ol> | <ol style="list-style-type: none"> <li>1. 根据设计、规范及设计选用图集等，对作业人员进行技术交底，明确防火封堵的部位、做法、要求等；</li> <li>2. 按照《建筑防火封堵应用技术标准》GB/T 51410-2020 中“5.3 电气线路贯穿孔口的封堵”有关规定以及参照国标图集《06D105 电缆防火阻燃设计与施工》进行防火封堵；</li> <li>3. 制定材料采购计划和进场验收；</li> <li>4. 与装饰装修专业保持紧密配合，避免在防火封堵前，装饰装修先行封闭桥架洞口。</li> </ol> |

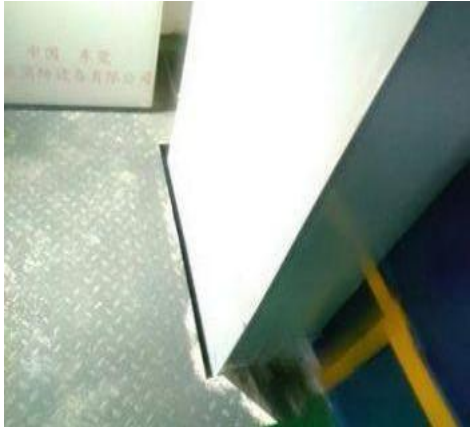
## 11.4 桥架进入电缆沟未采取防火封堵措施

| 现象和问题 | 问 题 图 片 | 原因 | 防 治 措 施 |
|---|---|---|---|
| 桥架进入<br>电缆沟未采取<br>防火封堵措施 | | <ol style="list-style-type: none"> <li>1. 设计未明确桥架进入电缆沟的防火封堵做法；</li> <li>2. 对防火封堵做法交底不清；</li> <li>3. 未用防火堵料对桥架周边及内部贯穿孔进行防火封堵。</li> </ol> | <ol style="list-style-type: none"> <li>1. 根据设计、规范及设计选用图集等，对作业人员进行技术交底，明确防火封堵的部位、做法、要求等；</li> <li>2. 电缆出入电缆沟，电气竖井，建筑物，配电（控制）柜、台、箱处及管子管口处等部位应采取防火或密封措施；</li> <li>3. 按照《建筑防火封堵应用技术标准》GB/T 51410-2020 中“5.3 电气线路贯穿孔口的封堵”有关规定以及参照国标图集《06D105 电缆防火阻燃设计与施工》进行防火封堵。</li> </ol> |

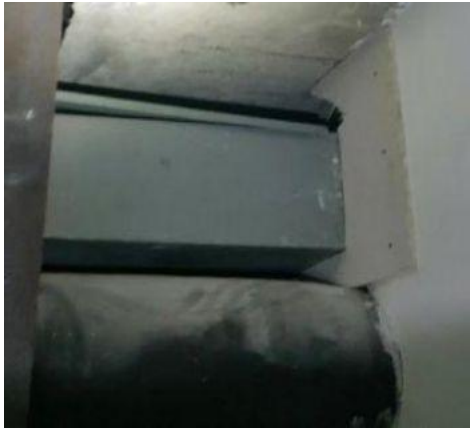
## 11.5 防火封堵不严密

| 现象和问题 | 问 题 图 片 | 原因 | 防 治 措 施 |
|---|---|---|---|
| 防火封堵不严密、不规范 | | <ol style="list-style-type: none"> <li>1. 作业人员不清楚防火封堵的具体做法和要求；</li> <li>2. 防火封堵所需的材料未采购或数量不足；</li> <li>3. 贯穿洞口封堵方式不正确、封堵不严密。</li> </ol> | <ol style="list-style-type: none"> <li>1. 根据设计、规范及设计选用图集等，对作业人员进行技术交底，明确防火封堵的部位、做法、要求等；</li> <li>2. 按现场需求及时供应防火封堵材料；</li> <li>3. 按照《建筑防火封堵应用技术标准》GB/T 51410-2020 中“5.3 电气线路贯穿孔口的封堵”有关规定以及参照国标图集《06D105 电缆防火阻燃设计与施工》进行防火封堵；</li> <li>4. 桥架内腔的间隙用防火堵料封堵严密。</li> </ol> |

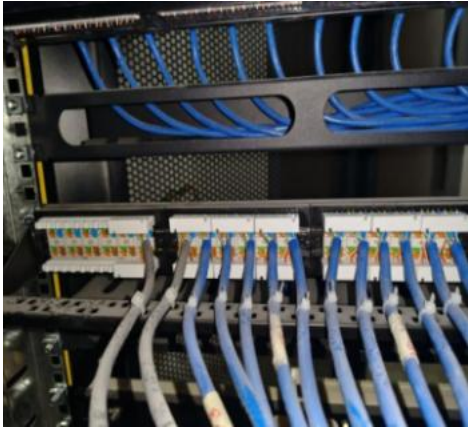
## 1.1 线缆端头无回路标识

| 现象和问题 | 问 题 图 片 | 原因 | 防 治 措 施 |
|---|---|---|---|
| 线缆终端无<br>标记标识 | | <div>1. 未配置标签器材；</div> <div>2. 以临时标记作为正式标识。</div> | <div>1. 配置齐全标签器材；</div> <div>2. 在终端接线时，将临时标记替换未正式标识。</div> |

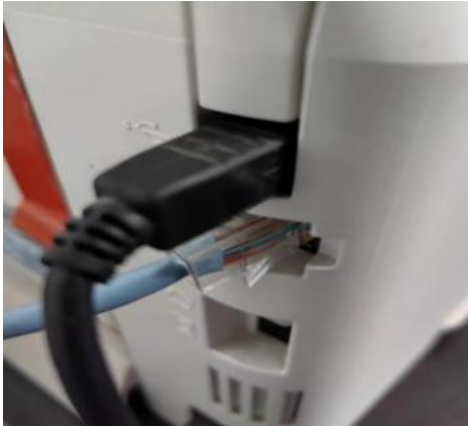
## 1.2 数据线及设备连接问题

| 现象和问题 | 问 题 图 片 | 原因 | 防 治 措 施 |
|---|---|---|---|
| 数据线及设备虚接 | | 1. 水晶插头未插接到位；<br>2. 在检修或测试等时，导致连接头产生松动。 | 1. 将网线水晶头的压条向下压住，轻轻往里一按，听到“咔嚓”一声，网线接口便插好了；<br>2. 在完成检修和测试时，应对水晶插头插接情况进行检查，确保插接无松动。 |

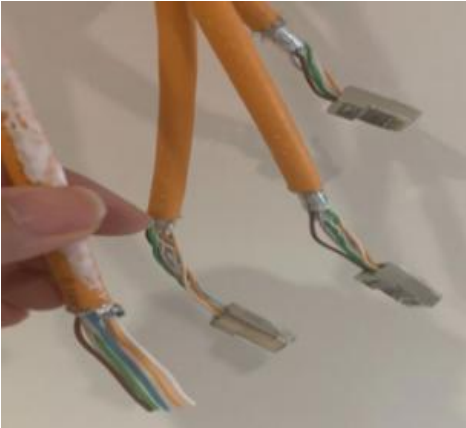
1.3 网络水晶头接线质量问题

| 现象和问题 | 问 题 图 片 | 原因 | 防 治 措 施 |
|---|---|---|---|
| 网络水晶接线质量问题 | | <p>1. 未按标准施工，网线芯线的压接顺序错误；</p> <p>2. 压接不到位，致使接触不良；</p> <p>3. 芯线与水晶头连接时插接不到位。</p> | <p>1. 对绞线与 8 位模块式通用插座相连时，必须按色标和线对顺序进行卡接；插座类型、色标和编号应符合《综合布线工程验收规范》GB50312 中图 6.0.2 的规定。两种连接方式均可采用，但在同一布线工程中两种连接方式不应混合使用；</p> <p>2. 网络线头排序后修剪平齐，并插入到位；</p> <p>3. 施工时配备合格工具，按压接操作工艺制作；</p> <p>4. 接线完成后，用网线测试仪检测且符合标准。</p> |

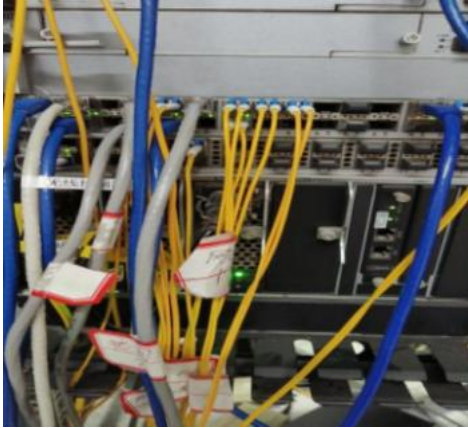
### 1.4 连接设备的线缆预留量不足

| 现象和问题 | 问 题 图 片 | 原因 | 防 治 措 施 |
|---|---|---|---|
| 终端线缆预留长度不足 | | <ol style="list-style-type: none"> <li>1. 施工工序有误，未先进行理线就直接进行终接；</li> <li>2. 施工时未考虑好线缆到设备的连接问题。</li> </ol> | <ol style="list-style-type: none"> <li>1. 终接前，应先按回路进行整理、绑扎固定；</li> <li>2. 敷设线缆时，应根据接口位置预留足够的余量，不应过短。</li> </ol> |

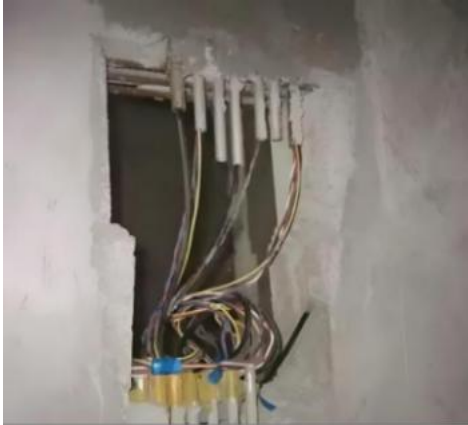
### 1.5 先穿线后安装家居配线箱

| 现象和问题 | 问 题 图 片 | 原因 | 防 治 措 施 |
|---|---|---|---|
| 家居配线箱<br>安装难度大 | | <ol style="list-style-type: none"> <li>1. 施工工序错误, 即还未安装箱体就先穿线;</li> <li>2. 箱体供货滞后。</li> </ol> | <ol style="list-style-type: none"> <li>1. 根据土建施工进度, 提前做好采购计划和供货;</li> <li>2. 配合土建砌筑墙体时, 同步配管将箱体预埋到位。</li> </ol> |

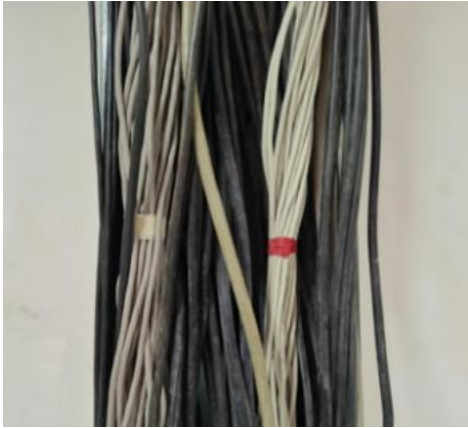
## 1.6 线槽内线缆敷设杂乱

| 现象和问题 | 问 题 图 片 | 原因 | 防 治 措 施 |
|---|---|---|---|
| 槽盒内线缆<br>杂乱 | | <ol style="list-style-type: none"> <li>1. 施工前未对线缆敷设进行规划；</li> <li>2. 未按合理顺序敷设电缆；</li> <li>3. 桥架容量不足；</li> <li>4. 线缆未整理绑扎固定。</li> </ol> | <ol style="list-style-type: none"> <li>1. 施工前对线路敷设顺序进行规划；</li> <li>2. 线缆在槽盒里敷设时，应捆扎成束，按规范固定在线槽内并盖好线槽盖板；</li> <li>3. 根据线缆走向、型号规格及规范要求，复核和选择桥架规格。</li> </ol> |

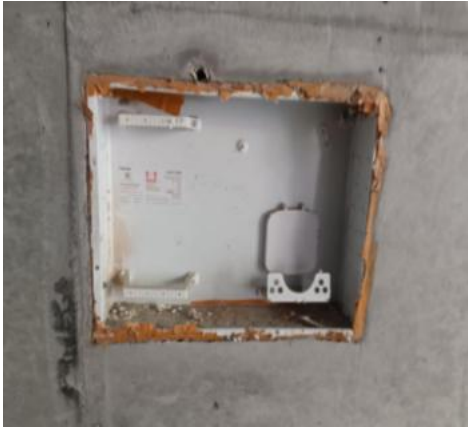
## 1.7 家居配线箱缺少电源

| 现象和问题 | 问 题 图 片 | 原因 | 防 治 措 施 |
|---|---|---|---|
| 家居配线箱内无电源 | | <ol style="list-style-type: none"> <li>1. 设计未对家居配线箱配置电源；</li> <li>2. 设计未明确网络架构；</li> <li>3. 家居配线箱规格偏小，无法安装电源。</li> </ol> | <ol style="list-style-type: none"> <li>1. 在图纸会审时，提请明确网络构架和配置交流电源；</li> <li>2. 根据设计和规范选择合适大小的箱体，并合理排布箱内布局，为独立电源安装预留线缆及空间；</li> <li>3. 距家居配线箱水平 0.15m~0.20m 处应预留 AC220V 电源接线盒，接线盒面板底边与家居配线箱面板底边齐平，插座接线盒与家居配线箱之间应预埋金属导管；</li> <li>4. 家居配线箱规格宜为 300(H)×400(W)×120(D)，如箱内需安装路由器、CATV 分支分配器等设备，尺寸应相应增大。</li> </ol> |

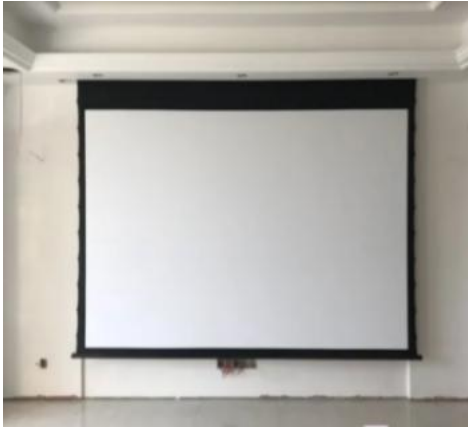
### 2.1 投影幕布和投影仪支架的现场定位不准

| 现象和问题 | 问 题 图 片 | 原因 | 防 治 措 施 |
|---|---|---|---|
| 投影画面过小或超过幕布 | | 1. 投影幕布定位偏差过大；<br>2. 投影仪支架现场定位有误或安装歪斜；<br>3. 对设备参数不熟悉且未进行复核。 | 1. 施工前，熟悉设备参数，明确其调焦范围；<br>2. 定位时采用红外等水平仪辅助安装，确保设备安装的水平度。 |

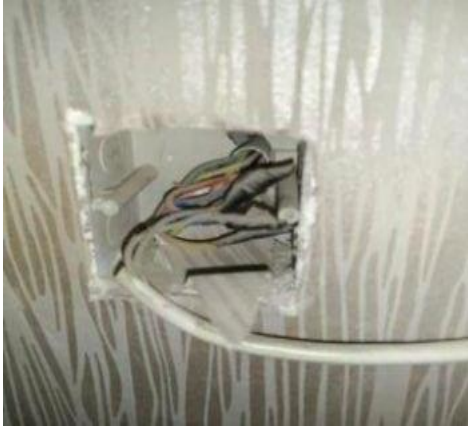
## 2.2 信号线中间接头

| 现象和问题 | 问 题 图 片 | 原因 | 防 治 措 施 |
|---|---|---|---|
| 图像、音频<br>不稳定 | | <ol style="list-style-type: none"> <li>1. 未对线路长度进行测量，所穿线缆长度不够；</li> <li>2. 线缆不够长时，未更换合适长度的线缆，而采用中间接头接续。</li> </ol> | <ol style="list-style-type: none"> <li>1. 根据线路路径，确定线缆长度并一次性敷设到位，不得进行中间接头；</li> <li>2. 施工时，线缆长度不够时，更换合适长度的线缆。</li> </ol> |

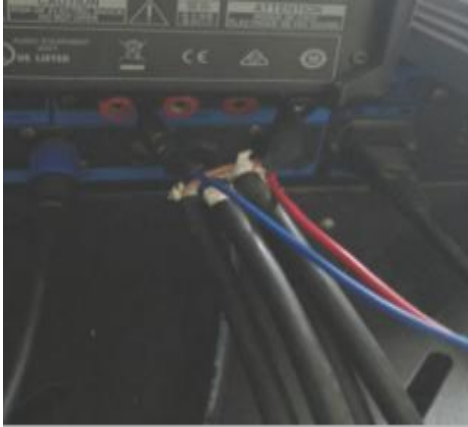
### 2.3 音频头和视频头的连接芯线未焊接

| 现象和问题 | 问 题 图 片 | 原因 | 防 治 措 施 |
|---|---|---|---|
| 音频、视频信号不稳定 | | <ol style="list-style-type: none"> <li>1. 施工时，音频、视频的铜芯连接接头处未焊接；</li> <li>2. 焊接存在虚焊。</li> </ol> | 对音频头、视频头对照接线图逐一接线，并上锡焊接，不得有虚焊。 |

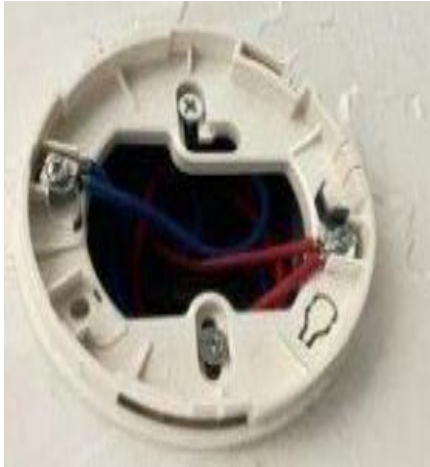
#### 3.1 导线直接在探测器底座上并头连接

| 现象和问题 | 问 题 图 片 | 原因 | 防 治 措 施 |
|---|---|---|---|
| 底座接线方法错误 | | <ol style="list-style-type: none"> <li>1. 简化施工工序；</li> <li>2. 在底座接线时，导线未先并头，直接在底座端子连接。</li> </ol> | <ol style="list-style-type: none"> <li>1. 配置齐全导线缠绕搪锡连接所需器材和材料，并对施工工艺进行详细交底；</li> <li>2. 设备底座安装时，应利用在线盒内将导线缠绕搪锡连接后，再与设备底座连接，不得串联。</li> </ol> |

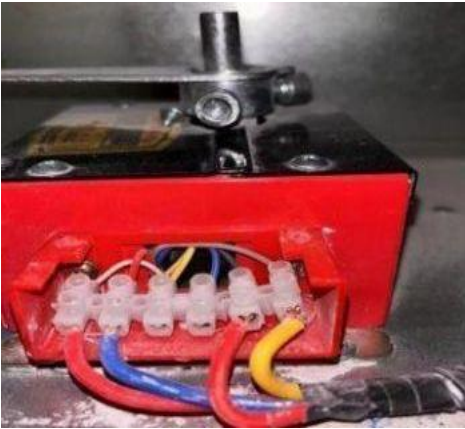
### 3.2 多股导线未搪锡或未用端子压接

| 现象和问题 | 问 题 图 片 | 原因 | 防 治 措 施 |
|---|---|---|---|
| 多股导线<br>直接压接在端<br>子上 | | <ol style="list-style-type: none"> <li>1. 未对多股铜芯线进行拧紧搪锡；</li> <li>2. 未采用插接式端子连接。</li> </ol> | 截面积在 $2.5\text{mm}^2$ 及以下的多芯铜芯线应拧紧搪锡后再与设备或器具的端子连接；截面积大于 $2.5\text{mm}^2$ 的多芯铜芯线在与插接式端子连接前，应拧紧搪锡。 |

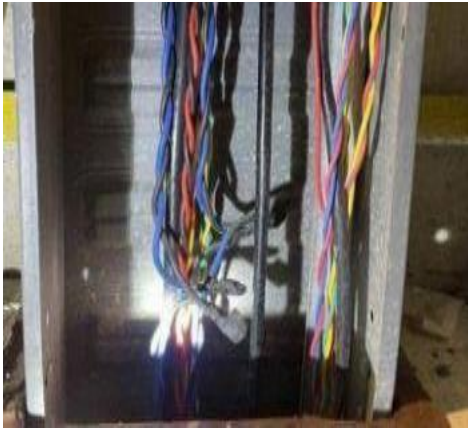
### 3.3 导线在线槽内接头

| 现象和问题 | 问 题 图 片 | 原因 | 防 治 措 施 |
|---|---|---|---|
| 导线在线槽内接头 | | <ol style="list-style-type: none"> <li>1. 未根据线缆路径对线缆长度进行测量；</li> <li>2. 导线长度不够，直接在线槽内接头，未在线槽外侧设转线盒。</li> </ol> | <ol style="list-style-type: none"> <li>1. 应根据线路走向测量线缆长度，并根据测算长度下料或定制；</li> <li>2. 当发生中间接线时，应在线槽外侧设置明装接线盒，在接线盒内采用缠绕搪锡等连接。</li> </ol> |

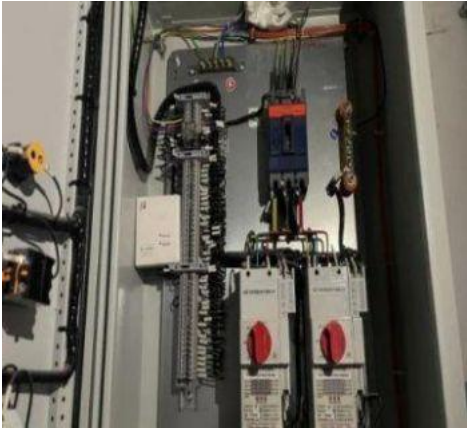
3.4 模块安装位置错误

| 现象和问题 | 问 题 图 片 | 原因 | 防 治 措 施 |
|---|---|---|---|
| 模块安装位置错误 | | <div>1. 模块安装在配电箱（柜）内；</div> <div>2. 未按设计和规范设置模块箱。</div> | <div>1. 每个报警区域的模块相对集中设置在本区域专用金属模块箱内；</div> <div>2. 未集中设置的模块严禁设置在配电箱（柜）内，可安装在墙体、顶板上，并设置不小于 100mm×100mm 的永久性标识。</div> |

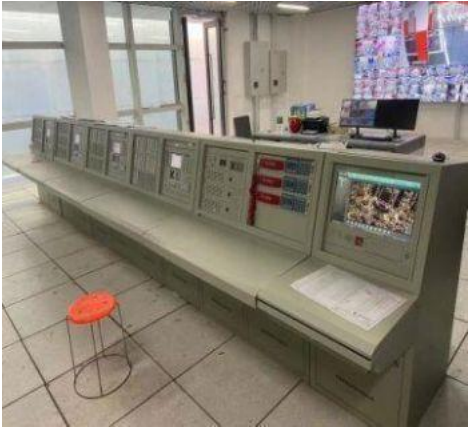
### 3.5 落地式控制设备直接安装静电地板上

| 现象和问题 | 问 题 图 片 | 原因 | 防 治 措 施 |
|---|---|---|---|
| 落地式控制设备直接放在静电地板上 | | <ol style="list-style-type: none"> <li>1. 施工前未核查静电地板高度，设备基础制作高度不够；</li> <li>2. 未制作和安装设备型钢基础。</li> </ol> | <ol style="list-style-type: none"> <li>1. 防静电架空活动地板不应承受机柜重量；</li> <li>2. 按设备机柜的底平面尺寸制作型钢基础，型钢基础直接与地面固定，机柜固定在型钢基础上。</li> </ol> |

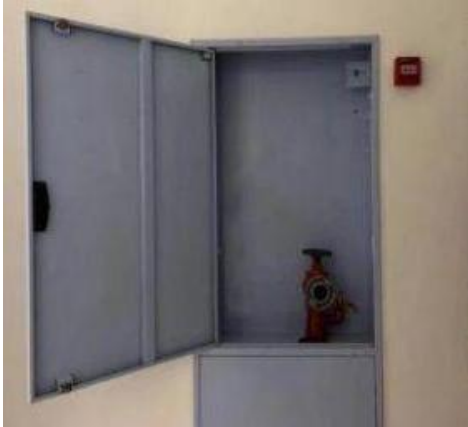
### 3.6 消火栓按钮安装在消火栓箱外的墙上

| 现象和问题 | 问 题 图 片 | 原因 | 防 治 措 施 |
|---|---|---|---|
| 消火栓按钮安装在消火栓箱外的墙面上 | | <ol style="list-style-type: none"> <li>1. 按钮设计在消火栓箱外的墙面上；</li> <li>2. 预埋接线盒位置不正确。</li> </ol> | <ol style="list-style-type: none"> <li>1. 对消火栓按钮设置在箱外的，在图纸会审时，提请设计确认变更，将消火栓按钮改为在消火栓内设置；</li> <li>2. 结合消火栓箱安装位置以及箱内按钮支架位置预埋按钮接线盒。</li> </ol> |

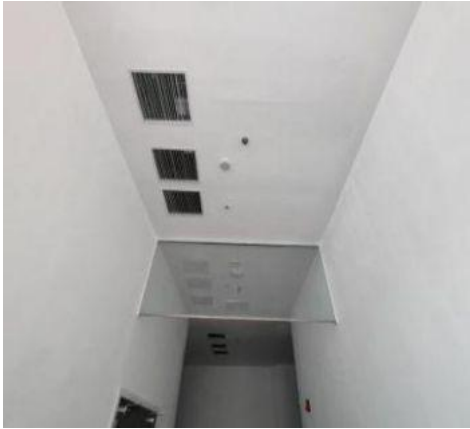
### 3.7 探测器距离空调送风口距离太近

| 现象和问题 | 问 题 图 片 | 原因 | 防 治 措 施 |
|---|---|---|---|
| 探测器距离空调送风口距离太近 | | <ol style="list-style-type: none"> <li>1. 安装前，天棚上末端设备未进行综合排布；</li> <li>2. 专业施工协调配合不好；</li> <li>3. 设备定位错误。</li> </ol> | <ol style="list-style-type: none"> <li>1. 施工前，对天棚末端设备点位进行综合排布和调整，探测器应距离空调出风口不小于 1.5 米，且宜接近回风口；</li> <li>2. 设备安装前应根据综合排布图做好定位复核工作。</li> </ol> |

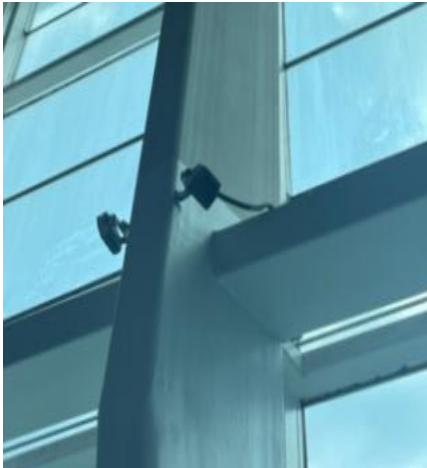
### 3.8 线性光束感烟探测器角度发生偏移

| 现象和问题 | 问 题 图 片 | 原因 | 防 治 措 施 |
|---|---|---|---|
| 线性光束感烟探测器角度发生偏移 | | <ol style="list-style-type: none"> <li>1. 光束感烟探测器的发射端和接收端（含反射板式）安装在易振动或易发生位移的结构上；</li> <li>2. 安装不牢固，支架、锁定螺母固定不到位。</li> </ol> | <ol style="list-style-type: none"> <li>1. 安装之前应对探测器安装位置的结构进行稳定性分析；</li> <li>2. 应安装在固定结构，且不易受日光和人工光源干扰；</li> <li>3. 调试完成之后，应将锁定螺栓可靠锁定。</li> </ol> |

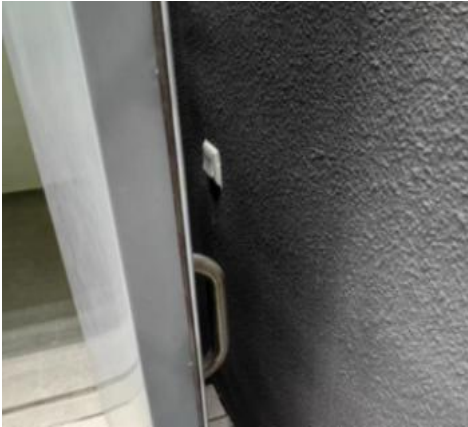
### 4.1 出门按钮使用不便

| 现象和问题 | 问 题 图 片 | 原因 | 防 治 措 施 |
|---|---|---|---|
| 出门按钮<br>使用不便 | | <ol style="list-style-type: none"> <li>1. 没有明显的标识；</li> <li>2. 出门按钮的安装位置比较隐蔽。</li> </ol> | <ol style="list-style-type: none"> <li>1. 预埋导管前，应充分考虑预埋位置，将按钮安装在便于观察到的位置；</li> <li>2. 施工完成后张贴明显标识。</li> </ol> |

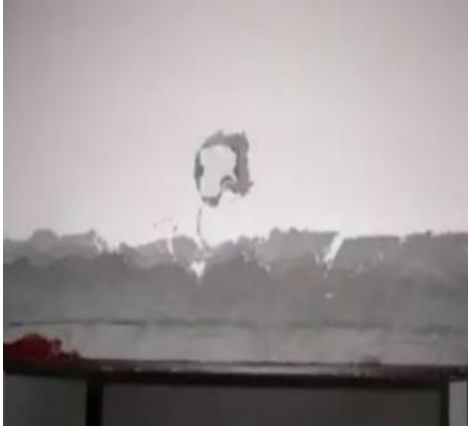
## 4.2 门磁控制线路未预埋到位

| 现象和问题 | 问 题 图 片 | 原因 | 防 治 措 施 |
|---|---|---|---|
| 户内进户门<br>门磁控制线路未<br>预埋到位 | | <ol style="list-style-type: none"> <li>1. 未做好各专业之间的配合，缺乏有效的沟通；</li> <li>2. 施工定位错误。</li> </ol> | <ol style="list-style-type: none"> <li>1. 加强各专业间的沟通做好协调配合；</li> <li>2. 深化图纸，明确预埋位置。</li> </ol> |

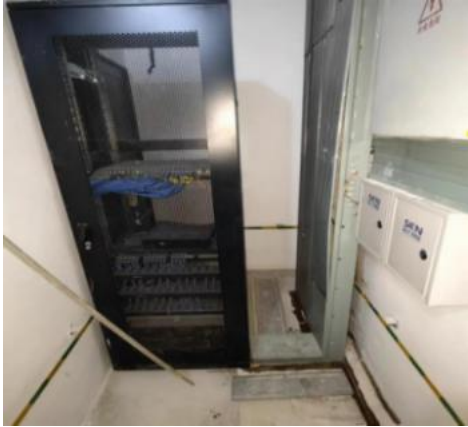
### 5.1 未预留机柜检修位置

| 现象和问题 | 问 题 图 片 | 原因 | 防 治 措 施 |
|---|---|---|---|
| 机柜没有检修位置 | | <ol style="list-style-type: none"> <li>1. 房间空间小，不够预留机柜检修位置；</li> <li>2. 设备布置不合理。</li> </ol> | <ol style="list-style-type: none"> <li>1. 核实设备间的空间大小，施工前与设计充分沟通，解决空间小的布置问题；</li> <li>2. 根据空间优化设备布置。</li> </ol> |

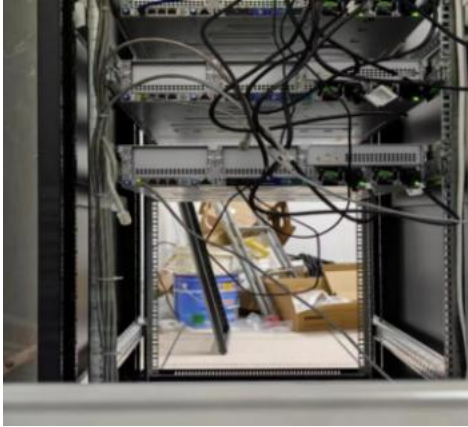
## 5.2 机柜内线缆杂乱

| 现象和问题 | 问 题 图 片 | 原因 | 防 治 措 施 |
|---|---|---|---|
| 机柜内线缆<br>凌乱 | | <ol style="list-style-type: none"> <li>1. 施工工序有误，未先整理线缆就进行终端头制作；</li> <li>2. 线缆预留长度不足。</li> </ol> | <ol style="list-style-type: none"> <li>1. 技术交底时，应明确施工工序和工艺要求；</li> <li>2. 按接线位置，对线缆进行整理绑扎；</li> <li>3. 依据机柜大小及设备连接位置预留线缆。</li> </ol> |

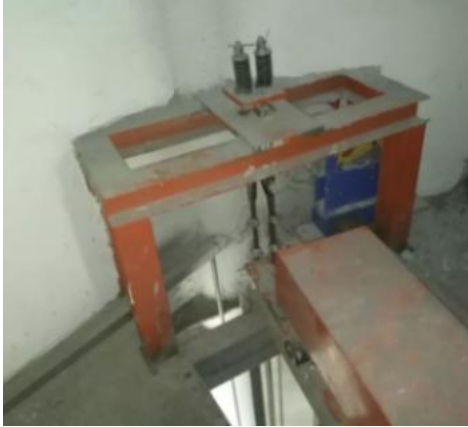
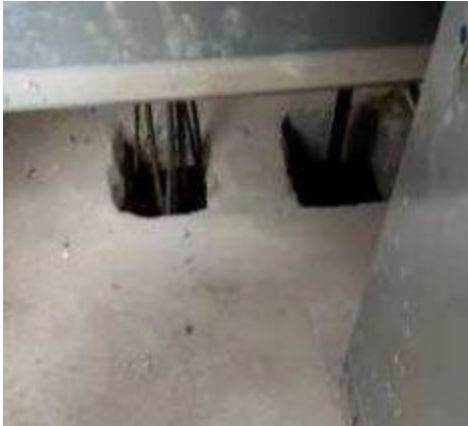
### 1.1 机房孔洞预留及防护不准确

| 现象和问题 | 问 题 图 片 | 原因 | 防 治 措 施 |
|---|---|---|---|
| 悬挂装置预留孔洞位置不准确，过大或过小；孔洞四周无防水台或高度不够。 | | 1. 孔洞预留时未确定电梯生产厂家，无对应机房孔洞布置图设计；<br>2. 孔洞预留未按电梯生产厂家设计图纸施工；<br>3. 未按要求砌筑台缘或砌筑高度不够。 | 1. 孔洞位置预留时，应参照所订电梯厂家机房孔洞布置图进行悬挂装置孔洞位置预留；<br>2. 机房内悬挂装置与楼板孔洞边间隙应为 20~40mm，通向井道的孔洞四周应设置高度不小于 50mm 的台缘；<br>3. 电梯安装单位进场施工前，应按照电梯机房预留孔洞布置要求与土建单位进行施工质量交接验收。 |
