# 四川省建筑工程 常见质量问题防治手册

（机电篇）

四川省住房和城乡建设厅

2024 年 4 月

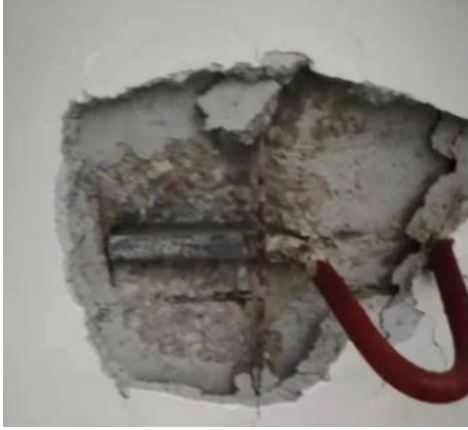
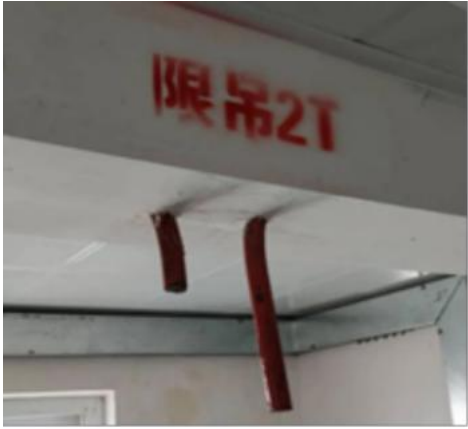
## 1.2 吊钩位置不正确，承载能力不足

| 现象和问题 | 问 题 图 片 | 原因 | 防 治 措 施 |
|---|---|---|---|
| 吊钩未预埋、吊钩位置不正确，承载能力不足，未做吊钩限载标识 | | 1. 吊钩规格型号、预埋位置与设计不符；<br>2. 吊钩未与面筋焊接或绑扎、未设置附加箍筋或加强筋；<br>3. 距主机空间距离小。不能满足主机安装要求；<br>4. 未做吊钩限重标识。 | 1. 吊钩材料、规格型号、制作方式，应符合电梯土建布置图的吊钩定位及承载能力要求；<br>2. 吊钩预埋施工应按结构详图，与面筋焊接或绑扎、并设置附加箍筋或加强筋；<br>3. 吊钩下部净空，应保证电梯驱动主机旋转部件的上方有不小于 0.30m 的垂直净空距离；<br>4. 应在承重梁或吊钩上标明最大允许载荷标识；<br>5. 电梯安装单位进场施工前，应按照规范要求与土建单位进行交接验收。 |

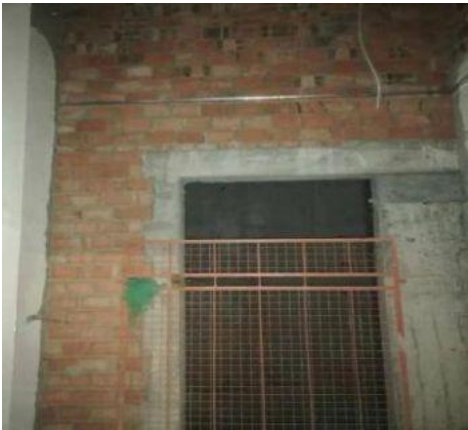
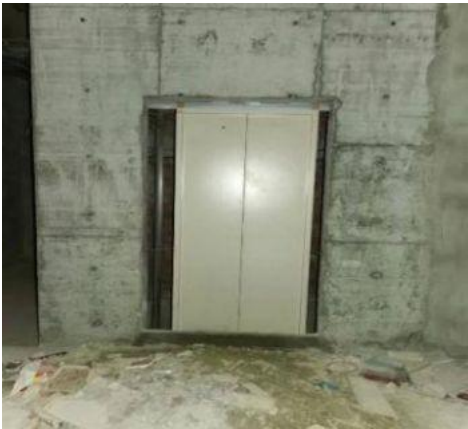
## 1.3 井道结构及预留门洞偏差

| 现象和问题 | 问 题 图 片 | 原因 | 防 治 措 施 |
|---|---|---|---|
| 井道平面尺寸、垂直度偏差过大；预留门洞相对尺寸、层门中心线偏差过大 | | 1. 电梯型号与井道尺寸不符；土建施工时未提供电梯厂家确定的土建施工图；<br>2. 井道构造及门洞预留未按图施工；<br>3. 建筑结构施工质量偏差。 | 1. 根据电梯型号，提供电梯生产厂家的土建施工图及对应质量控制标准；并对土建施工单位技术交底。<br>2. 土建结构交接验收中，不符合安装要求的及时提出；不宜修正的与建设单位、土建单位和设计单位协商，采取相应的补救措施。<br>3. 电梯井道允许偏差应符合：<br>当电梯行程高度 $\leq 30\text{m}$ 时为 $0\sim+25\text{mm}$ ；<br>当电梯行程高度 $>30\text{m}$ ，且 $\leq 60\text{m}$ 时为 $0\sim+35\text{mm}$ ；<br>当电梯行程高度 $>60\text{m}$ ，且 $\leq 90\text{m}$ 时为 $0\sim+50\text{mm}$ ；<br>当电梯行程高度 $>90\text{m}$ 时，允许偏差应符合土建布置图要求 |

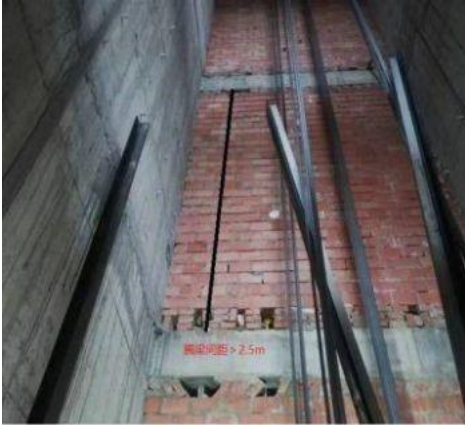
### 1.4 井道预留圈梁位置偏移

| 现象和问题 | 问 题 图 片 | 原因 | 防 治 措 施 |
|---|---|---|---|
| 预留圈梁间距偏差，或宽度、高度不够。 | | <ol style="list-style-type: none"> <li>1. 电梯井道设计时疏漏；</li> <li>2. 未按照电梯井道土建布置图施工。</li> </ol> | <ol style="list-style-type: none"> <li>1. 设计单位与电梯厂家及安装单位应提前进行接洽，严格按照所订电梯井道布置图要求进行圈梁位置预留设计；</li> <li>2. 设计单位应按照规定进行导轨圈梁位置设计。确保每根导轨至少设置两个导轨支架，支架间距不大于 2.5m。当不能满足此要求时，应有措施保证导轨安装满足 GB7588-2020 中规定的许用应力和变形要求；</li> <li>3. 混凝土构件的强度应符合土建布置图要求。</li> </ol> |

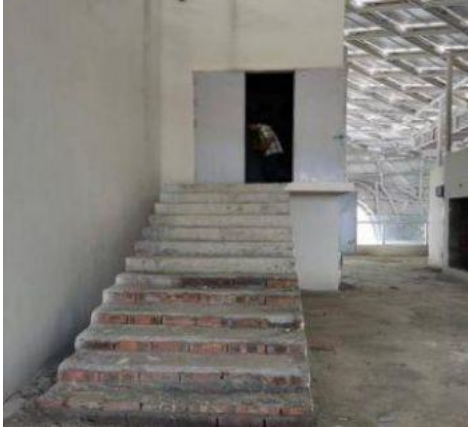
## 1.5 通往机房和滑轮间的通道设置不当

| 现象和问题 | 问 题 图 片 | 原因 | 防 治 措 施 |
|---|---|---|---|
| 未设置楼梯或爬梯，梯子无护栏或护栏高度不够。 | | <p>1. 爬梯、防护栏设计时，未按照电梯相关规范标准要求进行设计；</p> <p>2. 土建施工单位未按设计图纸制作、施工。</p> | <p>1. 优先考虑全部使用楼梯，如果不能用楼梯，可以使用符合下列条件的梯子：</p> <p>通往机房和滑轮间的通道不应高出楼梯所到平面 4m；梯子应牢固地固定在通道上而不能被移动；梯子高度超过 1.5m 时，其与水平方向夹角应在 <math>65^{\circ} \sim 75^{\circ}</math> 之间，且不易滑动或翻转；梯子净宽不应小于 0.35m，其踏板深度不应小于 25mm。对于垂直设置的梯子踏板与梯子后面墙的距离不应小于 0.15m。踏板的设计荷载应为 1500N；靠近梯子顶端，至少应设置一个容易握到的把手；梯子周围 150 的水平距离内，应能防止来自梯子上方落物的危险；</p> <p>2. 在一个机房内，当有两个以上不同平面的工作平台，且相邻平台高度差大于 0.5m 时，应设置楼梯或台阶，并应设置高度不小于 0.9m 的安全防护栏杆；</p> <p>3. 土建施工单位应按设计图纸要求施工，保证防护栏高度与爬梯牢固性。</p> |

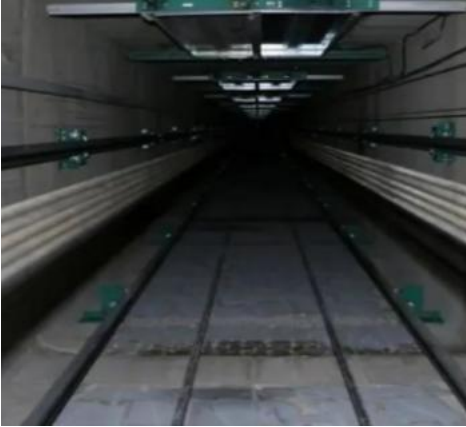
## 1.6 机房及井道照明设置不当

| 现象和问题 | 问 题 图 片 | 原因 | 防 治 措 施 |
|---|---|---|---|
| <p>机房照度不足；井道未设置永久性电气照明或照度不足。</p> | | <p>1. 机房照明设计照度不足或未根据设备安装位置进行灯具安装调整。</p> <p>2. 电气设计遗漏井道照明或施工单位施工遗漏。</p> | <p>1. 机器空间和滑轮间应设置永久安装的电气照明,人员需要工作的任何地方的地面照度至少为 200lx,工作区域之间供人员移动的地面照度至少为 50lx。</p> <p>2. 井道应设置永久安装的电气照明装置,即使所有的门关闭时,轿厢位于井道内整个行程的任何位置也能达到下列要求的照度:</p> <p>轿顶垂直投影范围内轿顶以上 1.0m 处的照度至少为 50lx;</p> <p>底坑地面人员可以站立、工作和(或)工作区域之间移动的任何地方,地面上 1.0m 处的照度至少为 50lx;</p> <p>在上述区域之外,照度至少为 20lx,但轿厢或部件形成的阴影除外。必要时在轿顶可设置附加的灯。</p> |

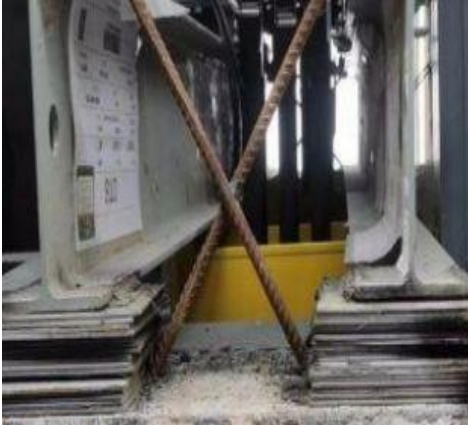
### 2.1 曳引机承重梁安装不合格

| 现象和问题 | 问 题 图 片 | 原因 | 防 治 措 施 |
|---|---|---|---|
| 预埋钢板未正确固定；承重梁长度、位置、水平度偏差。 | | <ol style="list-style-type: none"> <li>1. 预埋钢板制作安装时，未与承重墙(梁)钢筋搭接、锚固；</li> <li>2. 承重梁埋入承重墙内支撑长度不够或未超过墙厚中心，安放位置不正确，水平偏差大；</li> <li>3. 承重梁固定螺栓孔位置用气割开孔，开孔过大或损伤工字钢立筋；</li> <li>4. 承重梁位置确定时测量方法不正确，造成承重梁移位。</li> <li>5. 未进行隐蔽验收。</li> </ol> | <ol style="list-style-type: none"> <li>1. 承重梁钢板预埋时，严格按设计及规范要求施工；</li> <li>2. 埋入承重墙内的曳引机承重梁，其支撑长度宜超过墙厚中心 20mm，且不应小于 75mm；</li> <li>3. 禁止随意切割承重梁，曳引机直接固定在承重梁上时，必须实测并采用机械开孔。对严重损伤到工字钢立筋的，需更换承重梁；</li> <li>4. 曳引机承重梁位置，应根据井道平面布置基准线、轿厢中心线和对重中心线及机器底盘螺栓孔位置来确定。</li> <li>5. 曳引机承重梁安装属于隐蔽工程，安装完成自检合格后，应及时组织隐蔽验收。</li> </ol> |

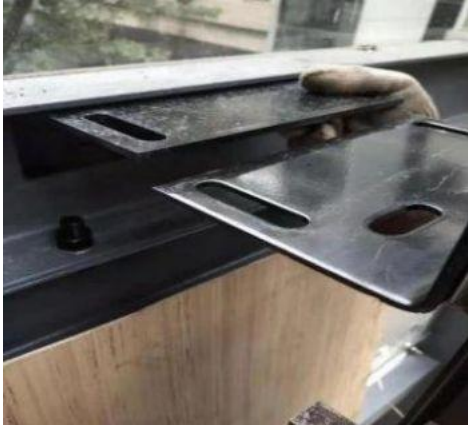
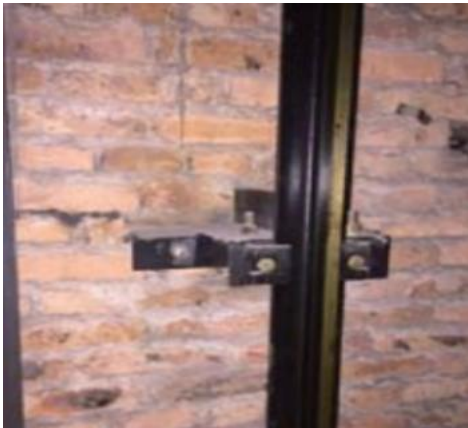
#### 3.1 导轨支架安装不牢固

| 现象和问题 | 问 题 图 片 | 原因 | 防 治 措 施 |
|---|---|---|---|
| 支 架 松<br>动、间断焊、<br>单面焊；不水<br>平、外端下垂；<br>膨胀螺栓过<br>长、砖墙采用<br>锚栓固定 | | 1. 支架锚栓或支架埋<br>深不足；混凝土强度低，灌<br>注时墙洞未冲净湿透；<br>2. 支架临时固定后未<br>测量水平度或固定支架的<br>混凝土未完全凝固，就作受<br>力支撑，导致变形。<br>3. 锚栓钻孔不匹配、圈<br>梁混凝土强度不符合设计<br>或相关规范要求；<br>4. 支架焊接质量差。 | 1. 埋入式支架预埋件入墙深度不宜小<br>于 120mm，支架开脚后，应用水将墙洞冲净<br>湿透，用设计规定的混凝土固定，并用水平<br>尺校正上平面。<br>2. 先安装上下两个支架，待混凝土完全<br>凝固后，把标准线捆扎在上、下两支架上，<br>然后按标准线逐个安装。<br>3. 用建筑锚固固定时应选用匹配的钻<br>头打孔。采用建筑锚栓安装的导轨支架，只<br>能用于具有足够强度的混凝土井道构件上。<br>4. 焊接式支架所有焊缝应连续，并应双<br>面焊，焊接时应防止预埋铁板过热变形，支<br>架点焊在预埋铁板上后，应检查水平度，达<br>到标准后再焊接。 |

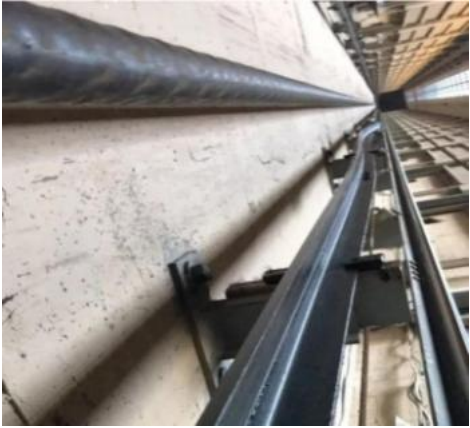
### 3.2 导轨垂直度超差

| 现象和问题 | 问 题 图 片 | 原因 | 防 治 措 施 |
|---|---|---|---|
| <p>导轨垂直度超差导致电梯晃动、抖动。</p> | | <ol style="list-style-type: none"> <li>1. 导轨弯曲导致导轨安装时垂直度超差</li> <li>2. 导轨连接方式不正确，用螺栓直接固定或焊接固定；</li> <li>3. 校轨工序执行不严格；</li> <li>4. 导轨顶面间隙过小，导轨热胀冷缩时，使导轨弯曲。</li> </ol> | <ol style="list-style-type: none"> <li>1. 导轨安装前先检查，对弯曲的导轨要先调直。</li> <li>2. 不得采用螺栓直接固定或焊接固定的导轨，应用压板固定；</li> <li>3. 安装后采用专用校轨卡板自下而上初校，导板与导轨的连接螺栓暂不拧紧，用导轨卡板精调后，逐个拧紧压板螺栓和导轨连接板螺栓。</li> <li>4. 两列导轨顶面间的距离偏差应为：轿厢导轨 <math>0 \sim +2\text{mm}</math>；对重导轨 <math>0 \sim +3\text{mm}</math>。<br/> 每列导轨工作面（包括侧面与顶面）与安装基准线每 5m 的偏差均不应大于下列数值：轿厢导轨和设有安全钳的对重（平衡重）导轨为 <math>0.6\text{mm}</math>；不设安全钳的对重（平衡重）导轨为 <math>1.0\text{mm}</math>。<br/> 对于铅垂导轨的电梯，安装完成后检测导轨时，对每 5m 长度相对铅垂线分段连续检测（至少测 3 次），取测量值间的相对最大偏差，其值应不大于上述规定值的 2 倍。</li> </ol> |

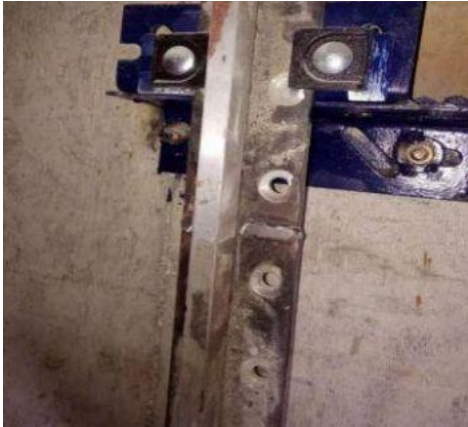
### 3.3 导轨接头不正确连接及修平长度不足

| 现象和问题 | 问 题 图 片 | 原因 | 防 治 措 施 |
|---|---|---|---|
| <p>电梯在接头处晃动，导轨磨损快，导轨弯曲。</p> | | <ol style="list-style-type: none"> <li>1. 未采用接头板连接</li> <li>2. 导轨工作面接头处有连续缝隙，或局部缝隙超差，3. 导轨接头处有台阶超标，修光长度不足。</li> </ol> | <ol style="list-style-type: none"> <li>1. 采用导轨接头板连接，接头处的不平行度，不能大于 0.05。</li> <li>2. 用 0.05mm 塞尺及 300mm 钢直尺检查导轨工作面间隙，超过范围的可用榔头垫上木方进行调整，调整完成后紧固连接接头板的螺栓。</li> <li>3. 导轨校正后应修光，接头台阶应不大于 0.05mm，修光长度应在 150mm 以上；</li> <li>4. 不设安全钳的对重(平衡重)导轨接头处缝隙不应大于 1.0mm，导轨工作面接头处台阶不应大于 0.15mm。</li> </ol> |

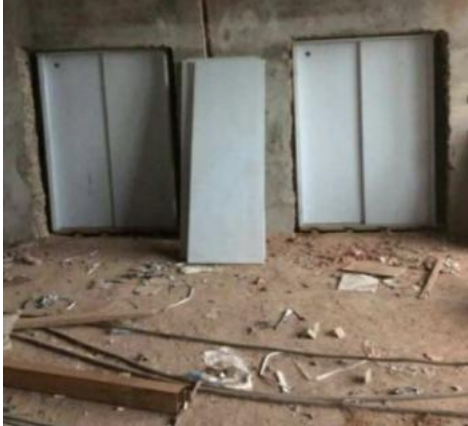
### 4.1 层门安装偏差大

| 现象和问题 | 问 题 图 片 | 原因 | 防 治 措 施 |
|---|---|---|---|
| <p>门与门套不垂直、不平行，开关门不平稳，门扇与门套间隙超标，开关门摩擦。</p> | | <ol style="list-style-type: none"> <li>1. 门、门套、门扇变形；</li> <li>2. 层门地坎安装时，基准线放线不准，不平行，造成安装误差。</li> <li>3. 门、门套、门扇安装完毕后，未进行有效调整垂直度</li> <li>4. 层门导轨安装时未清理滑道、地坎槽。</li> </ol> | <ol style="list-style-type: none"> <li>1. 安装前检查门、门套、门扇是否变形，并进行必要的调整或更换。</li> <li>2. 层门地坎安装时，基准线应准确。</li> <li>3. 门套与层门安装完毕后要进行相应调整，检查其垂直度与门缝间隙，与层门联动的轿门部件与层门地坎之间、层门门锁装置与轿厢地坎之间的间隙应为5~10mm。<br/>层门关闭后，门扇之间及立柱、门楣和地坎之间的间隙，对乘客电梯不应大于6mm；对载货电梯不应大于8mm。<br/>门扇与门扇、门扇与立柱之间的间隙允许大于规定值，对旁开门不应大于30mm；对中分门总和不应大于45mm。</li> <li>4. 在吊挂层门门扇时，要先将滑道、地坎槽清理干净，并检查门滑轮是否转动灵活。</li> </ol> |

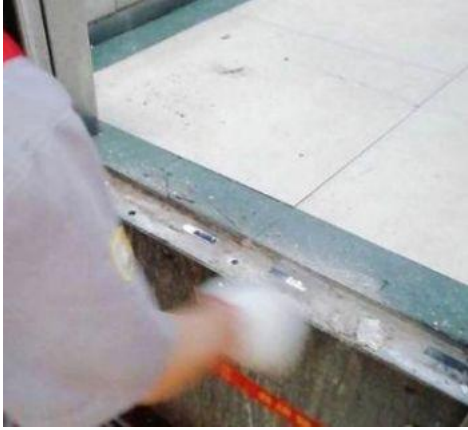
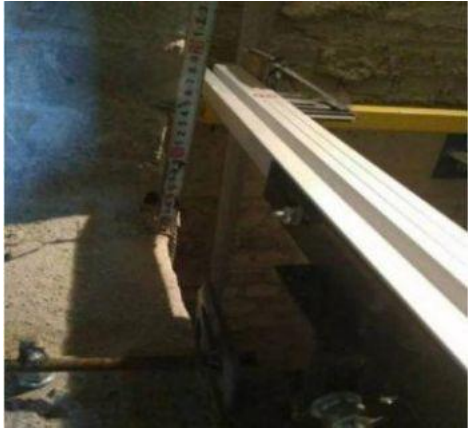
## 4.2 地坎安装偏差大

| 现象和问题 | 问 题 图 片 | 原因 | 防 治 措 施 |
|---|---|---|---|
| 地坎不水平、无过渡斜坡、晃动、不在同一标高。 | | 层门地坎的安装不高<br>于最终地面；未有用混凝土<br>浇实或达到强度即安装门<br>框等。 | <ol style="list-style-type: none"> <li>1. 依据地面标准线，确定地坎上平面的标高。</li> <li>2. 地坎安装完成，用 C20 以上细石混凝土或同等强度的砂浆浇筑坎，校正稳固，达到强度安装门框等部件。</li> <li>3. 地坎应高出地面 2~5mm，外沿地面宜向出口方向成小坡度的坡道。</li> </ol> |

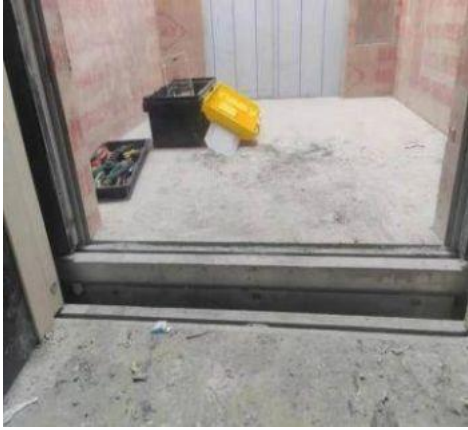
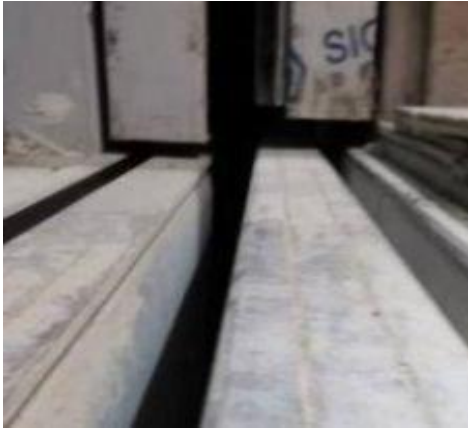
#### 4.4 层门地坎与轿厢配合尺寸超标

| 现象和问题 | 问 题 图 片 | 原因 | 防 治 措 施 |
|---|---|---|---|
| 轿厢地坎与层门地坎间距不一致、不平行，偏差超标。 | | 1. 层门地坎建筑结构超差。<br>2. 安装基准两线不平行或层门地坎与轿厢间距偏差。 | 1. 凿去高出地坎边沿垂直平面的部分。<br>2. 层门地坎安装前，应根据精校后的轿厢导轨位置的样板架，悬挂放下的标准线确定位置。 |

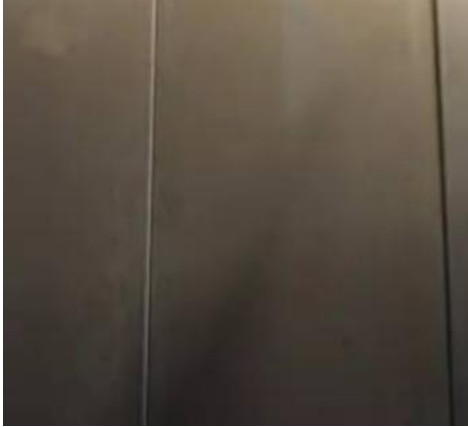
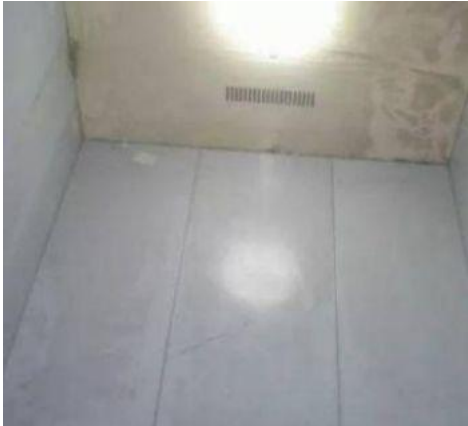
### 5.1 轿厢组组装不符合要求

| 现象和问题 | 问 题 图 片 | 原因 | 防 治 措 施 |
|---|---|---|---|
| 壁板结合处高低不平、缝隙大，轿厢水平度超差。 | | 1. 未按照轿厢组装顺序及工艺要求进行装配，底梁、立柱、上梁水平度与垂直度超差。<br>2. 运行时轿厢地板水平度超标。 | 1. 按照电梯厂家轿厢组装图进行拼装，每一工序均按相关规范控制轿厢部件水平度及垂直度。<br>2. 轿厢组装完成后，应进行安装调整。确保正常运行时，轿厢地板的水平度不应超过 3/1000。 |

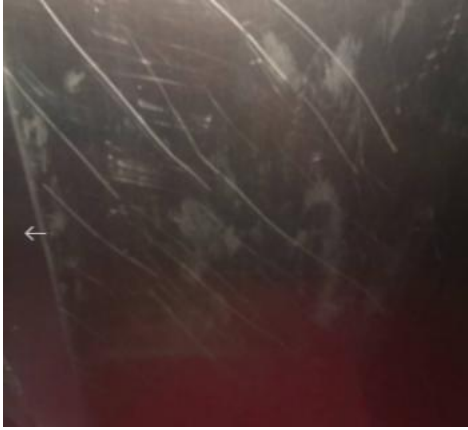
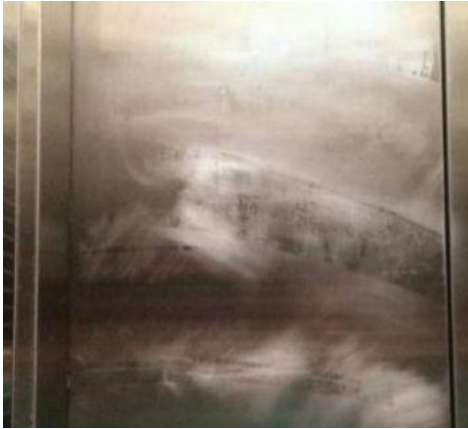
## 5.2 厢板划伤严重

| 现象和问题 | 问 题 图 片 | 原因 | 防 治 措 施 |
|---|---|---|---|
| 厢板划伤 | | 未采取有效保护措施 | <p>1. 临时使用前采取硬质包封措施。</p> <p>2. 依电梯划痕的深浅情况确定修复方式，划痕轻微，可选择用布沾着牙膏擦试；划痕较严重，采用机械抛光机打磨后用清洗剂按发纹清洗；还可用电化学抛光。</p> |

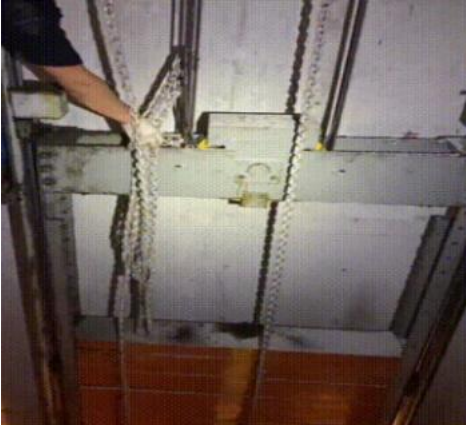
### 6.1 对重及平衡装置配置不符合要求

| 现象和问题 | 问 题 图 片 | 原因 | 防 治 措 施 |
|---|---|---|---|
| 对重链及补偿绳有打结或扭曲变形，长度超标，保护装置缺失 | | 1. 电梯对重(衡重)配置不正确;<br>2. 未根据工艺要求,确定补偿链的合适长度,漏装补偿链二次保护装置;<br>4. 补偿绳安装时,未进行充分松扭,张紧状态不符合。 | 1. 电梯试车前,轿箱与对重(衡重)放到齐平的位置,手动盘车大致确定对重重量,待通电调试时,通过做平衡系数试验,确定对重的精确重量。<br>2. 补偿链连接在电梯轿厢和对重底部,补偿链悬空部分距底坑地平面不应小于100mm,且需附加二次保护装置。<br>3. 电梯补偿绳安装时,应按照规范要求进行调整。张紧轮的节圆直径与补偿绳的公称直径之比不小于30;张紧轮设置防护装置;用重力保持补偿绳的张紧状态。 |

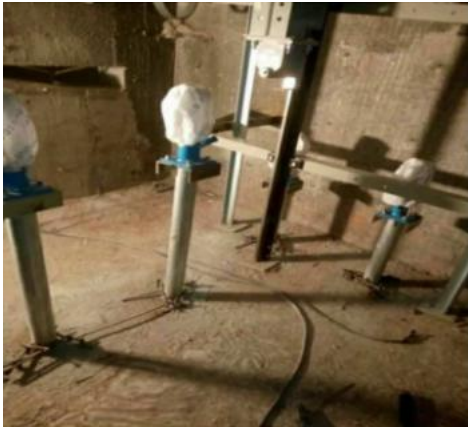
### 7.1 缓冲器安装不牢固

| 现象和问题 | 问 题 图 片 | 原因 | 防 治 措 施 |
|---|---|---|---|
| 缓冲器底座与基础接触面不平整，不牢固 | | <ol style="list-style-type: none"> <li>1. 安装就位缓冲器时未调整安装高度。</li> <li>2. 液压缓冲器缸体锈蚀造成油路不畅或漏油。</li> <li>3. 液压缓冲器安全开关因受潮或浸水，造成动作不可靠。</li> </ol> | <ol style="list-style-type: none"> <li>1. 根据相关规范要求和缓冲器形式确定安装高度，采用垫片来确保两个缓冲器在同一高度。</li> <li>2. 安装就位缓冲器应调整垂直度及水平度符合要求。</li> <li>3. 缓冲器无锈蚀和油路不通定品牌型号的缓冲器油。</li> <li>4. 底坑做好防水、防潮措施，定期检查保证缓冲器开关动作可靠灵敏。</li> <li>5. 缓冲器安装就位时，应按照规范要求进行调整。</li> </ol> |

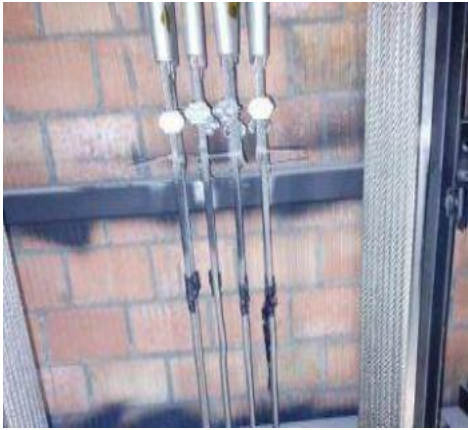
### 8.1 曳引钢丝绳安装错误，绳头制作不正确

| 现象和问题 | 问 题 图 片 | 原因 | 防 治 措 施 |
|---|---|---|---|
| 曳引钢丝绳安装错误，绳头制作不正确 | | <ol style="list-style-type: none"> <li>1. 曳引绳头制作前，未松扭，钢丝绳仍带有扭矩。</li> <li>2. 绳夹固定不满足绳夹规格与钢丝绳直径的配合关系，固定不可靠</li> <li>5. 安装后，未进行定期张力的调整。</li> </ol> | <ol style="list-style-type: none"> <li>1. 成卷的曳引绳应消除打结扭曲、松股。</li> <li>2. 绳夹固定时，绳夹规格与钢丝绳公称直径的配合、U形螺栓加紧方向正确；钢丝绳末端应固定在轿厢、对重(或平衡重)或用于悬挂钢丝绳的固定部件上。固定时，应采用自锁紧楔形、套管压制绳环或柱形压制的端接装置，或者具有同等安全的其他装置。<br/>绳头组合必须安全可靠，且每个绳头组合必须安装防螺母松动和脱落的装置，钢丝绳严禁有死弯。曳引绳头装置紧固后，立即穿好销钉并将其劈开。</li> <li>5. 每根钢丝绳张力与平均值偏差不大于5%。对曳引绳头装置进行调整，调整后需将电梯运行一段时间后再次测量、调整，使张力值满足要求。</li> </ol> |

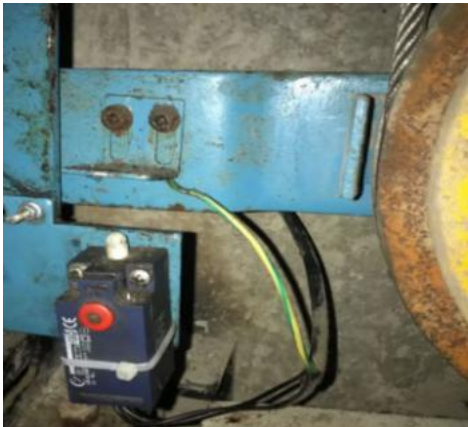
### 9.1 传感器安装缺陷

| 现象和问题 | 问 题 图 片 | 原因 | 防 治 措 施 |
|---|---|---|---|
| 传感器及支架不能调整：传感器及支架松动 | | 采用焊接固定、活动固定；支架及传感器调整后不能可靠锁紧。 | <ol style="list-style-type: none"> <li>1. 改焊接固定为螺栓固定</li> <li>2. 支架及传感器调整后可靠锁紧</li> <li>3. 螺母要加弹簧垫。</li> </ol> |

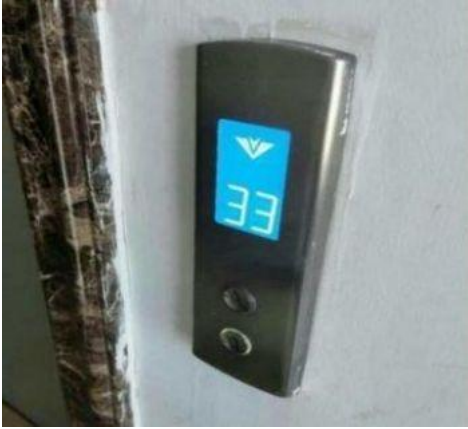
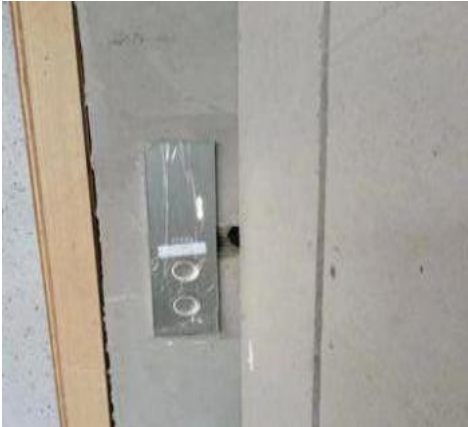
## 9.2 外呼召唤盒及层站指示灯盒安装位置歪斜松动

| 现象和问题 | 问 题 图 片 | 原因 | 防 治 措 施 |
|---|---|---|---|
| 外呼召唤盒及层站指示灯盒安装位置歪斜松动 | | <ol style="list-style-type: none"> <li>1. 外呼召唤盒、层站指示灯盒未按照电梯土建施工图预留</li> <li>2. 外呼召唤盒、层站指示灯盒安装时未进行有效固定连接。</li> <li>3. 对安装面装饰材料、尺寸不清楚</li> </ol> | <ol style="list-style-type: none"> <li>1. 严格按图纸预留；交接验收时按图纸复核，对不符合要求的要及时整改</li> <li>2. 安装外呼召唤盒、层站指示灯盒时，固定可靠。</li> <li>2. 根据最终墙壁装饰完成面的材料、厚度，确定外呼召唤盒、层站指示灯盒安装深度。</li> </ol> |

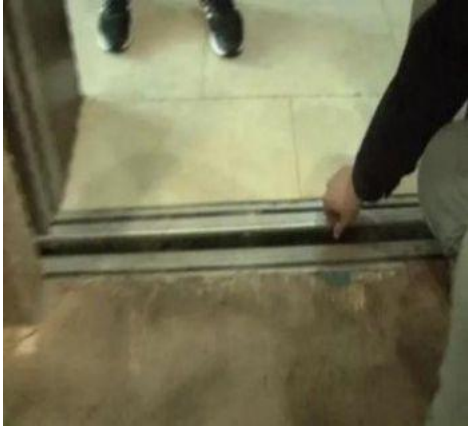
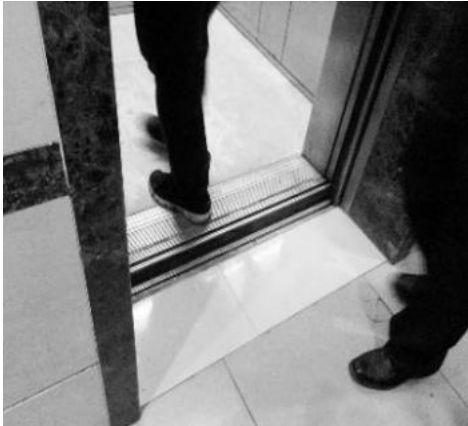
### 10.1 平层不准确

| 现象和问题 | 问 题 图 片 | 原因 | 防 治 措 施 |
|---|---|---|---|
| 电梯平层不准确 | | 1. 制动器制动力不够，引起上行平层过高或下行运行过低。<br>2. 制动器制动力过大，引起上行平层过低或下行运行过高。 | 1. 调整制动器弹簧压力、使制动器打开时闸瓦四边间隙相同且小于 0.7mm。<br>2. 调整制动力矩。<br>3. 调整平层感应器与平层遮磁板之间的距离和平层遮磁板的垂直度。<br>4. 调整电梯平层速度。<br>5. 调整电梯平衡系数，使其在 0.4~0.5 范围内。 |
| | | 3. 电梯平衡系数不准确，对重过重，引起上、下行平层都过高。对重过轻，引起上、下行平层都过低。<br>4. 平层感应器与平层遮磁板调节距离不合适， | 6. 平层的调整应在做完平衡系数后进行。<br>7. 平层精度调整，应按照规范要求进行安装调整。规范要求：额定速度小于等于 0.63m/s 的交流双速电梯，应在±15mm 的范围内；额定速度大于 0.63m/s 且小于等于 1m/s 的交流双速电梯，应在±30mm 的范围内；其他调速方式的电梯，应在±15mm 的范围内。 |

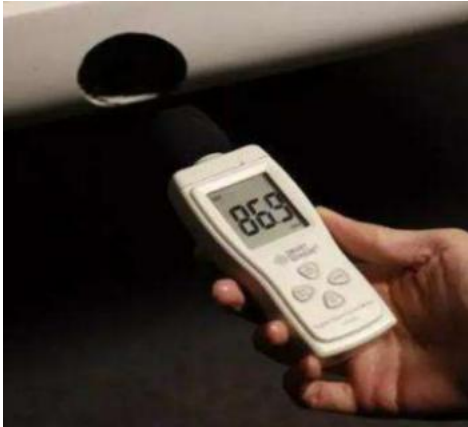
## 10.2 电梯运行噪声超标

| 现象和问题 | 问 题 图 片 | 原因 | 防 治 措 施 |
|---|---|---|---|
| 曳引机异响、电梯运行摩擦、碰撞；轿厢噪声、对重有异响。 | | <p>1. 曳引机固定螺栓松动引起电梯振动。</p> <p>2. 导轨变形，导轨支架松动，接头处有台阶，修平长度不足等，造成电梯运行到此处时振动与晃动，直接影响电梯的舒适感。</p> <p>3. 新装电梯由于环境因素的影响，导轨上附着有渣土等杂物，造成导轨润滑不良致使电梯运行噪声大。</p> <p>4. 轿厢框架与壁板拼装之间有缝隙，造成轿厢变形。</p> <p>5. 轿门与层门间隙小，电梯运行时，开门刀与层门门锁轮、地坎之间发生相碰。</p> <p>6. 对重块未紧固，电梯运行时产生松动和异响。</p> | <p>1. 曳引机轴承温升不超标及螺栓和减振橡胶固定可靠。</p> <p>2. 导轨支架及压道板连接牢固。</p> <p>3. 对导轨进行清洗加油，保证导轨干净并有充分润滑。</p> <p>4. 轿厢上、下四角的对角线各面的相互垂直度符合要求，螺栓紧固。</p> <p>5. 紧固对重块，防止其松动移位。</p> <p>6. 安全钳与导轨的间隙符合相关规范要求。</p> |

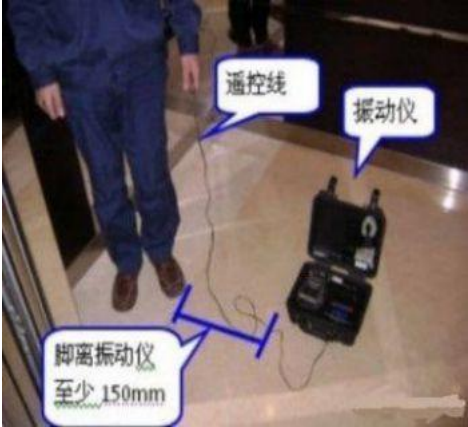
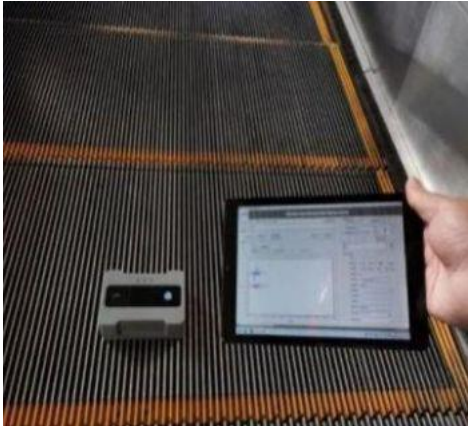
## 10.3 电梯运行舒适感差

| 现象和问题 | 问 题 图 片 | 原因 | 防 治 措 施 |
|---|---|---|---|
| 电梯运行舒适感差 | | <p>1. 曳引钢丝绳张力不均，曳引轮和导向轮垂直度偏差大。</p> <p>2. 导轨工作面垂直度、导轨距超差，造成电梯运行时轿厢水平方向晃动。</p> <p>3. 电梯调试时对启、制动过程加减速速度值及转矩补偿调整不好，造成电梯启、制动阶段舒适感差。</p> | <p>1. 曳引钢丝绳安装时要充分松扭，定期用测力计调节钢丝绳张紧度，将各绳张力应控制在 5%以内。</p> <p>2. 导轨支架及压道板螺栓固定好，防止松动。导轨台阶处要按照要求进行修光处理。</p> <p>3. 保证曳引轮和导向轮的垂直度与水平度相关规范要求。</p> <p>4. 电梯加减速速度及水平振动调整，应按照国家规范要求进行调整。</p> |

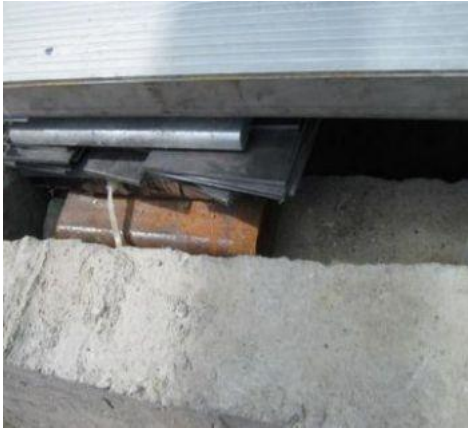
### 11.1 结构主要尺寸误差

| 现象和问题 | 问 题 图 片 | 原因 | 防 治 措 施 |
|---|---|---|---|
| 主体尺寸超差，梯级、踏板或胶带上空垂直净高不足，提升高度、跨度偏差超标。 | | <ol style="list-style-type: none"> <li>1. 结构施工图未按电梯选型设计。</li> <li>2. 结构施工偏差超标</li> </ol> | <ol style="list-style-type: none"> <li>1. 采购前核实电梯参数，提请设计复核结构；</li> <li>2. 梯级、踏板或胶带上空垂直净高严禁<math>&lt;2.3\text{m}</math>；</li> <li>3. 提升高度控制在<math>-15\sim+15\text{ (mm)}</math>，跨度控制在<math>(\text{mm})0\sim+15</math>。</li> </ol> |

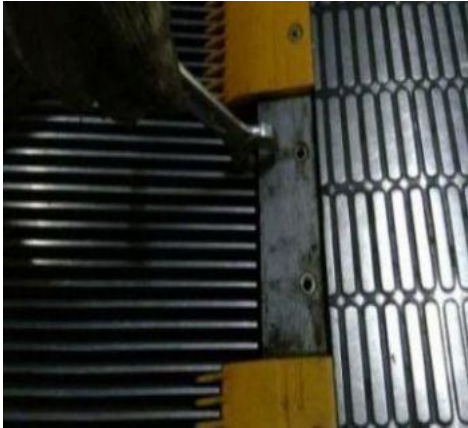
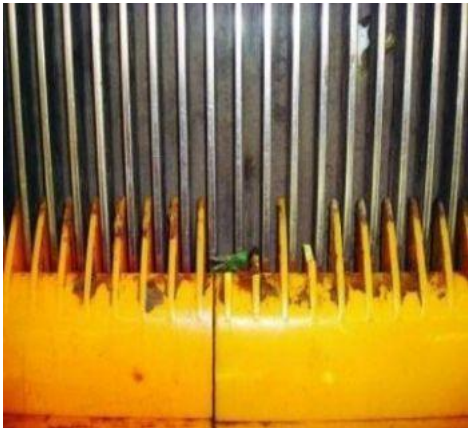
## 11.2 梯级跑偏、梳齿板缺齿

| 现象和问题 | 问 题 图 片 | 原因 | 防 治 措 施 |
|---|---|---|---|
| 梯级跑偏，梳齿板缺齿 | | 1. 梳齿板偏移<br>2. 个别梯级刮梳齿<br>3. 所有梯级都刮梳齿 | 1. 梳齿板偏移时，将梳齿板卸下，摆正后紧固螺钉；<br>2. 个别梯级刮梳齿时，插入检修盒，将刮梳齿的梯级做好记号并点动至下部折返处，梯级反向微调，梯级线对齐。<br>3. 所有梯级都刮梳齿时，调整前沿板滑轨的横向内六角螺栓顶丝，移动梳齿板使其在两梯级线中。<br>4. 电梯梳齿板有断齿需更换 |

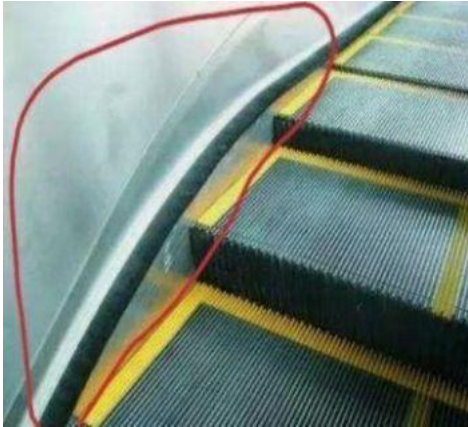
## 11.3 扶梯梯级刮围裙板

| 现象和问题 | 问 题 图 片 | 原因 | 防 治 措 施 |
|---|---|---|---|
| 扶梯梯级刮围裙板 | | 梯级与围裙板之间缝隙超标 | <ol style="list-style-type: none"> <li>1. 运行扶梯，确认发出声响的位置；</li> <li>2. 拆下发出声响位置的内盖板，调节双侧围裙板固定螺母，使梯级与围裙板之间的缝隙增大(保证梯级与围裙板之间缝隙单侧不大于 4mm，两侧之和不大于 7mm)；</li> </ol> |

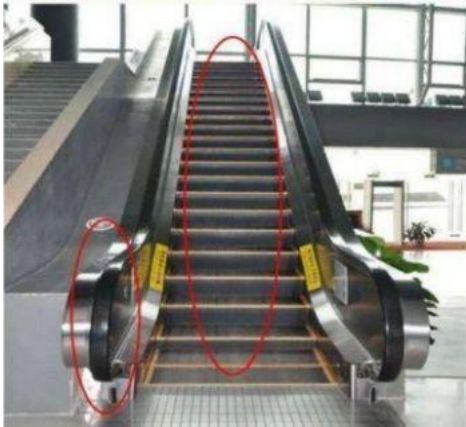
## 11.4 扶手带与梯级不同步

| 现象和问题 | 问 题 图 片 | 原因 | 防 治 措 施 |
|---|---|---|---|
| 扶手带运行速度与梯级运行不同步 | | 扶手带驱动机构张紧力不足。 | <ol style="list-style-type: none"> <li>1. 调整扶手带驱动机构张紧弹簧至产品安装说明书的要求，使扶手带与驱动轮紧密接触并确保具有一定的弹性。</li> <li>2. 测量扶手带和梯级的运行速度，扶手带对梯级的速度允许偏差为 <math>0 \sim +2\%</math>。</li> </ol> |
